SITUACIÓN DEFICIENCIAS DETERMINADAS

| DEPARTAMENTO: | Chiquimula | MUNICIPIO: | Camotán |
| NOMBRE DEL ESTABLECIMIENTO: | Escuela Oficial Rural Mixta | DIRECCIÓN DEL ESTABLECIMIENTO: | Caserío El Escuelero, Aldea El Guayabo |
| CÓDIGO DEL ESTABLECIMIENTO: | 20-05-0052-43 | FECHA: | 14/11/2024 |

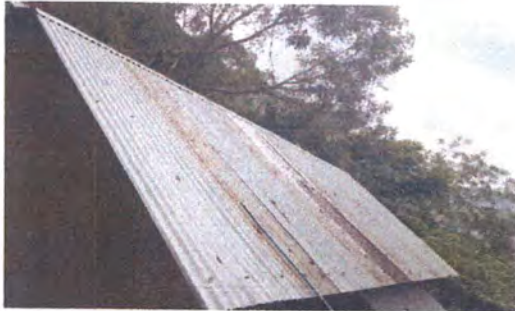
Foto 1: Sustitución de lámina, por lámina troquelada aluzinc calibre 26.

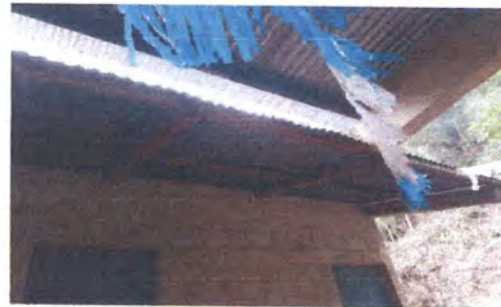
Foto 2: Sustitución de estructura de soporte de madera por metal.

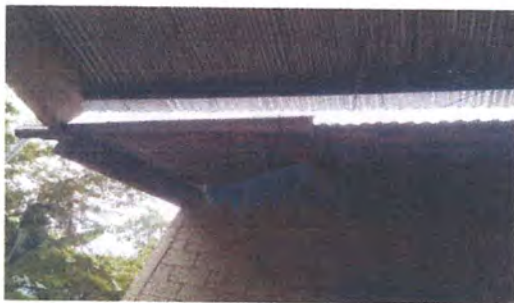
Foto 3: Reparación de bajada de agua pluvial de metal y tubo PVC 3.

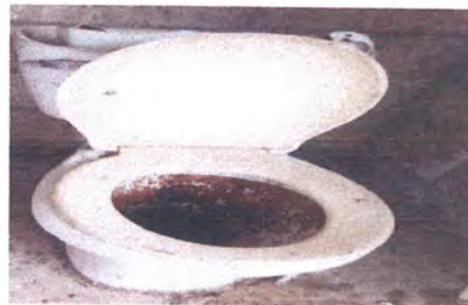
Foto 4: Reparación de red de drenajes y agua principal.

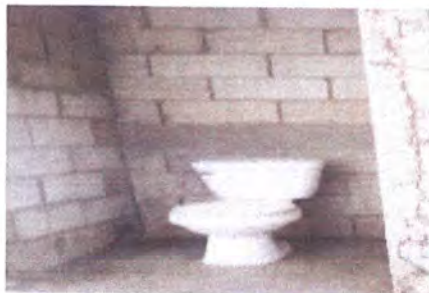
Foto 5: Servicios sanitarios y sus accesorios.

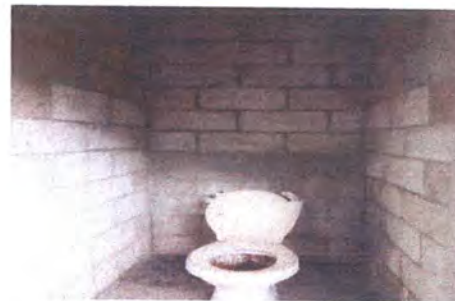
Foto 7: Reparación de muro de baño.

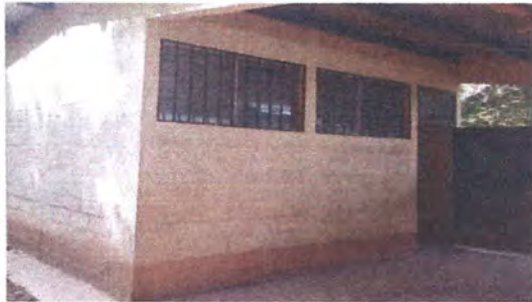
Foto7 : Pintura en muros interiores y exteriores.

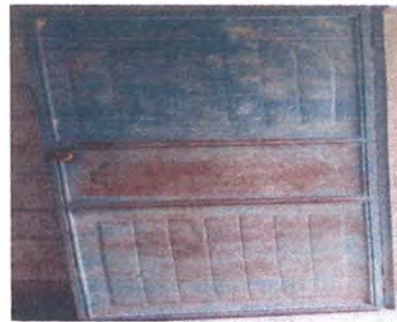
Foto 8: Mantenimiento a estructura de puerta ( Lijado y aplicación de pintura)

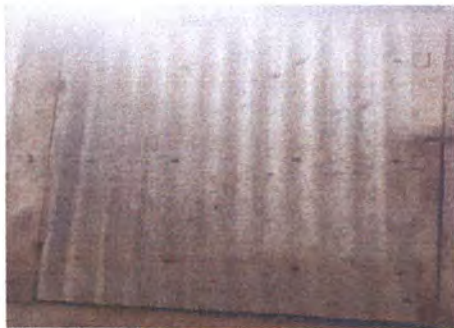
Foto 9: Instalación de puertas de baño

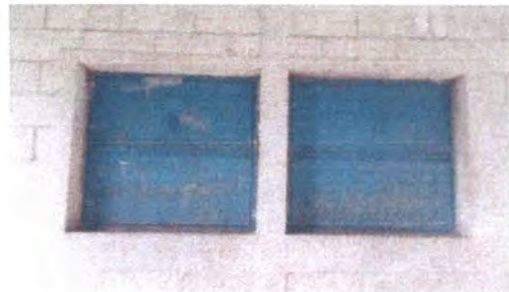
Foto 10: Mantenimiento a estructura de metal de ventana

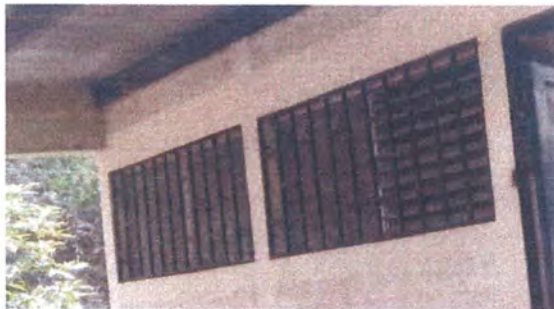
Foto 11: Mantenimiento a barandas de metal.

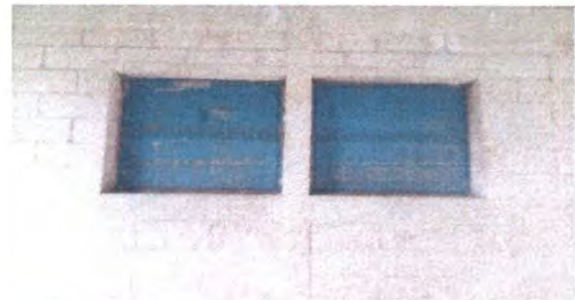
Foto 12: : Instalación de barandas de metal.

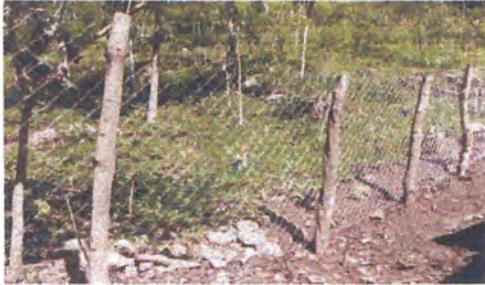
Foto 13: Reparación de muro perimetral de malla con tubo HG y malla.

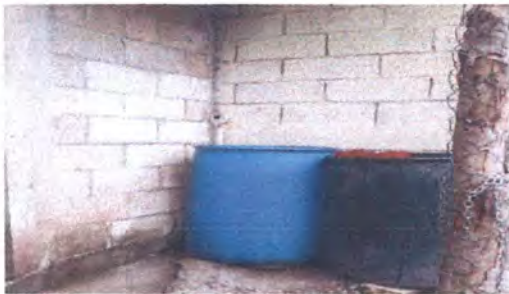
Foto 15: Instalación de sistema de depósito de agua y sus accesorios.

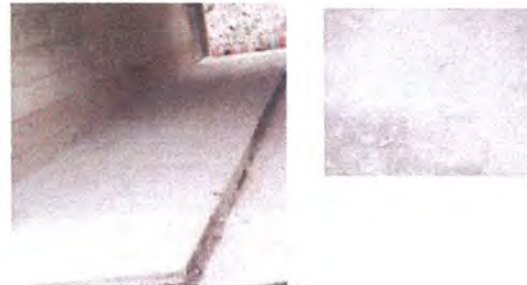
Foto 16: Reparación de piso de concreto.
