SITUACIÓN DEFICIENCIAS DETERMINADAS

| NOMBRE DEL ESTABLECIMIENTO: | Escuela Oficial Rural Mixta | DIRECCIÓN DEL ESTABLECIMIENTO: | Caserío El Escuelero, Aldea El Guayabo |
| CÓDIGO DEL ESTABLECIMIENTO: | 20-05-0052-43 | FECHA: | 19/11/2024 |

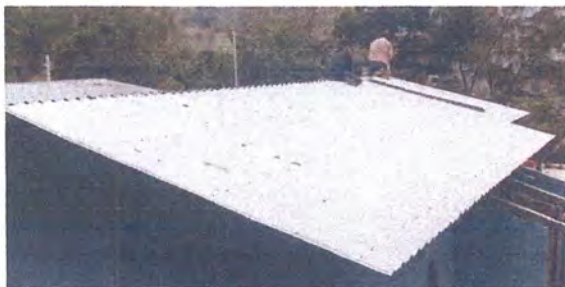
Foto1: Sustitución de lámina, por lámina troquelada aluzinc calibre 26.

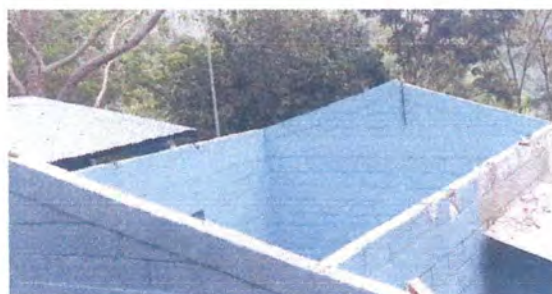
Foto 2: Sustitución de estructura de soporte de madera por metal.

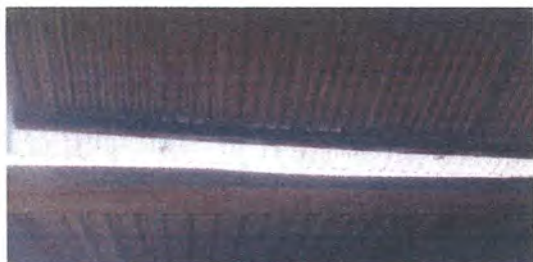
Foto 3: Reparación de bajada de agua pluvial de metal y tubo PVC 3.

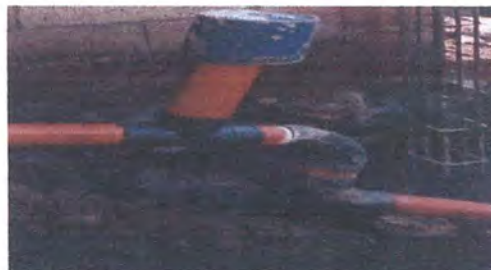
Foto 4: Reparación de red de drenajes y agua principal.

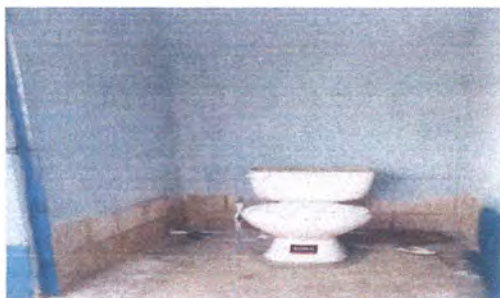
Foto 5: Servicios sanitarios y sus accesorios.

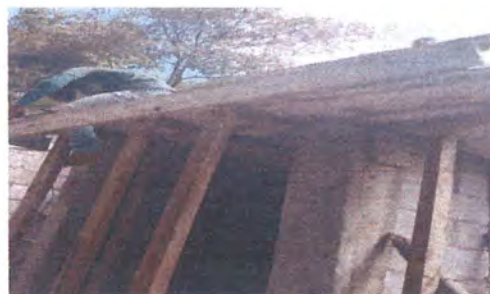
Foto 7: Reparación de muro de baño.

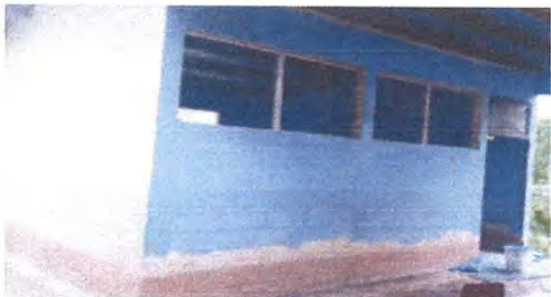
Foto 7 : Pintura de muros interiores y exteriores.

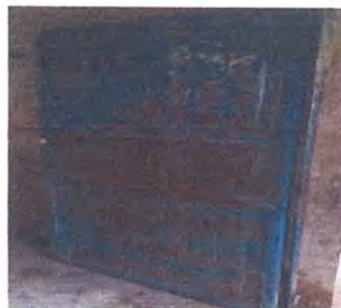
Foto 8: Mantenimiento a estructura de puerta ( lijado y aplicación de pintura).

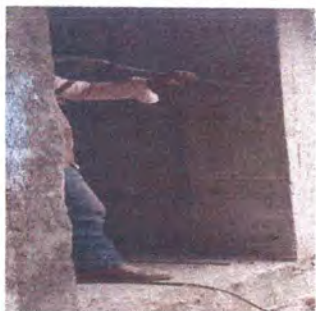
Foto 9: Instalación de puertas de servicios sanitarios.

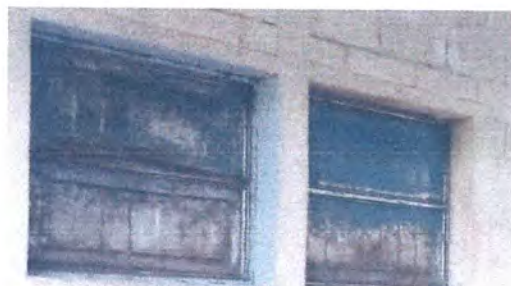
Foto 10: Mantenimiento a estructura de metal de ventana. Mantenimiento de barandas de metal

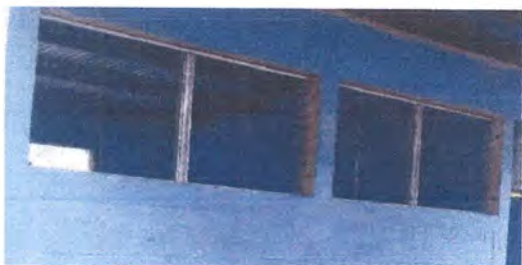
Foto 11: Mantenimiento a barandas de metal.

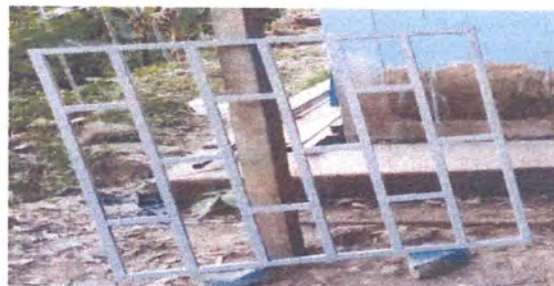
Foto 12: Instalación de barandas de metal.

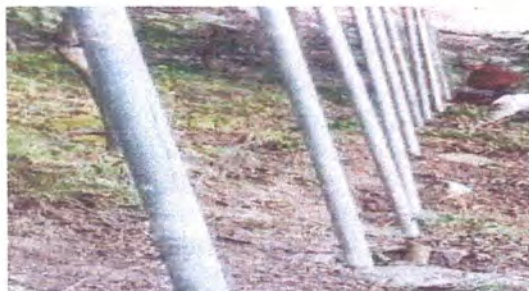
Foto 13: Reparación de muropérimetro de malla con tubo HG y malla.

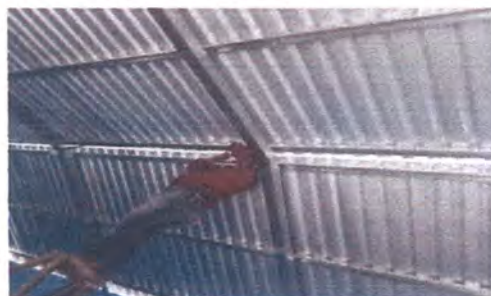
Foto 14: Reparación del sistema eléctrico.

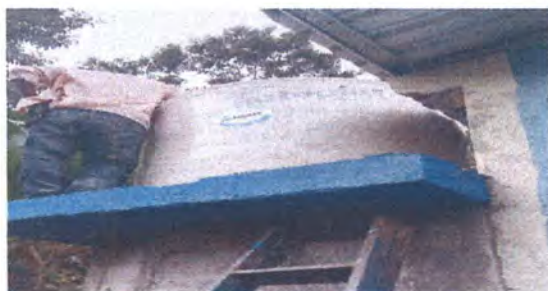
Foto 15: Instalación de sistema de depósito de agua y sus accesorios.

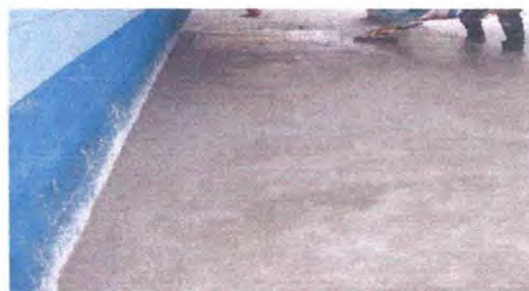
Foto 16: Reparación de piso de concreto.
