| NOMBRE DEL ESTABLECIMIENTO: | EORM Caserio Tizamarté, Aldea El Tesoro | DIRECCIÓN DEL ESTABLECIMIENTO: | Caserio Tizamarté, Aldea El Tesoro |
| CÓDIGO DEL ESTABLECIMIENTO: | 20-05-0237-43 | FECHA: | 15/10/2024 |

REGISTRO FOTOGRÁFICO  
PROGRAMA DE MANTENIMIENTO DE EDIFICIOS ESCOLARES PÚBLICOS

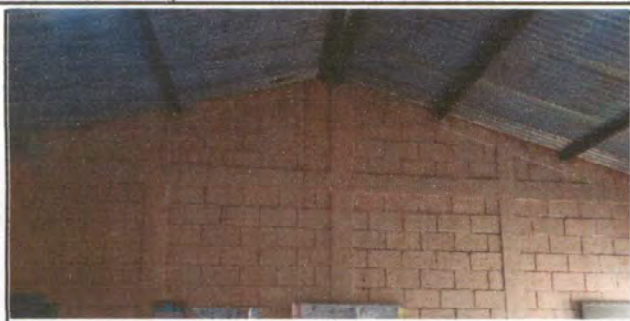
Foto 1: Sustitución de lámina por lámina canalada.

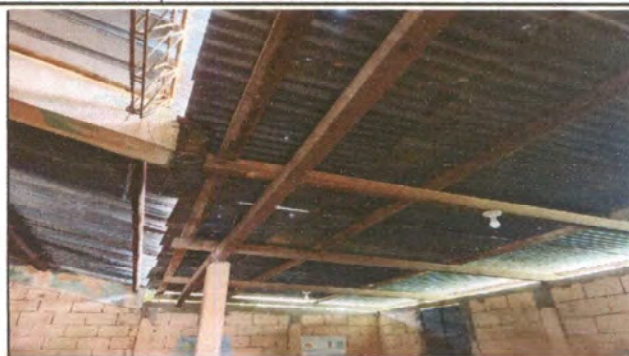
Foto 2: Sustitución de estructura de madera por estructura metálica.

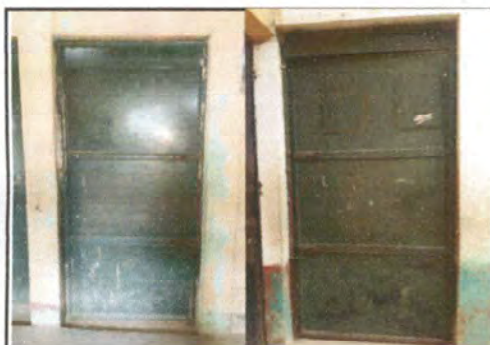
Foto 3: Mantenimiento a puertas metálicas.

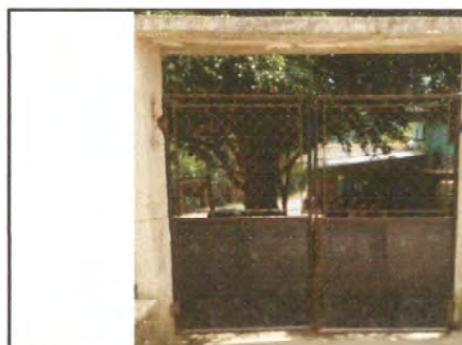
Foto 4: Sustitución de portón metálico.

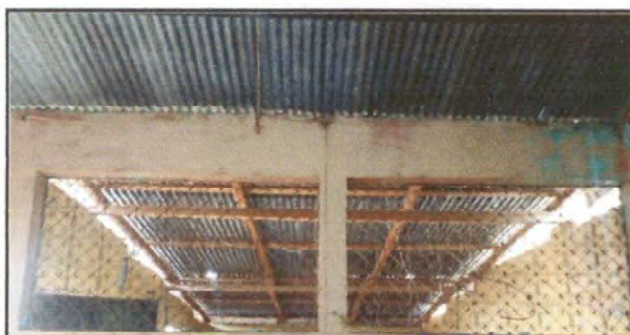
Foto 5: Mantenimiento de balcones metálicos.

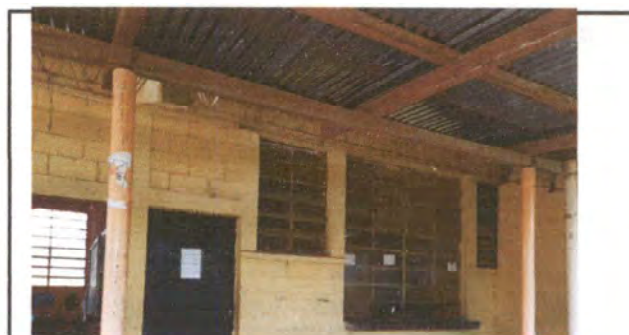
Foto 6: Instalación de balcones metálicos.

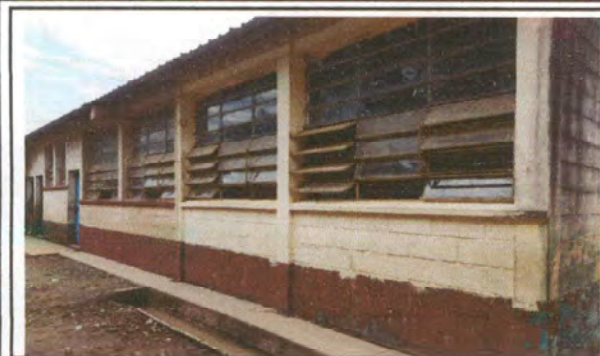
Foto 1: Instalación de balcones.

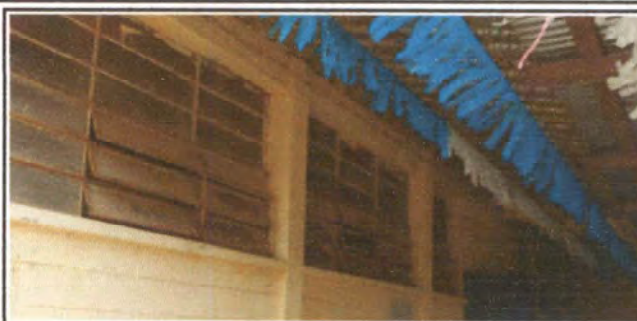
Foto 2: Instalación de balcones.

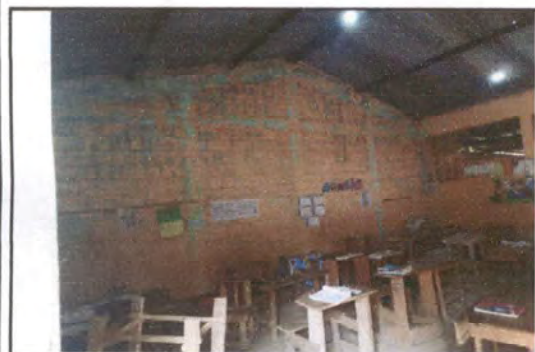
Foto 3: Pintura de interior de aulas.

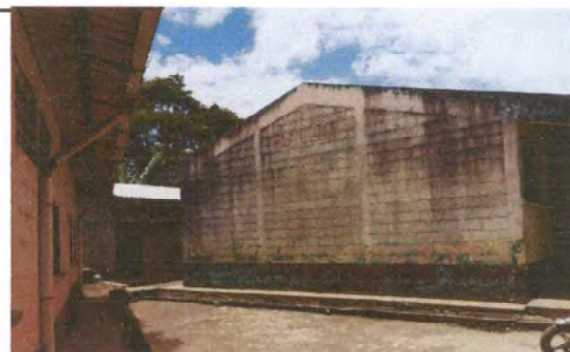
Foto 4: Pintura de exterior de aulas.

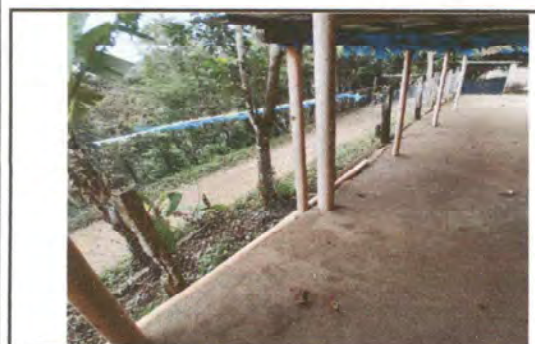
Foto 5: Reparación de muro perimetral y columnas del mismo.

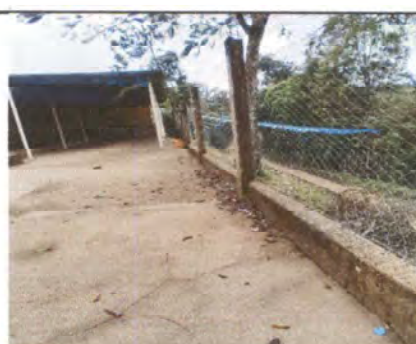
Foto 6: Reparación de muro perimetral y malla galvanizada.
