SITUACIÓN DEFICIENCIAS DETERMINADAS

| NOMBRE DEL ESTABLECIMIENTO: | ESCUELA OFICIAL URBANA MIXTA "DR. ROMEO DE LEÓN" | DIRECCIÓN DEL ESTABLECIMIENTO: | BARRIO SANTA ANA |
| CÓDIGO DEL ESTABLECIMIENTO: | 20-07-0272-43 | FECHA: | 11 de noviembre de 2024 |

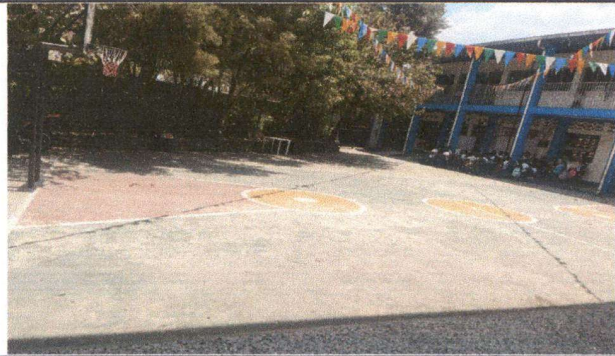
Foto 1: El concreto del patio está muy dañado y representa un riesgo para los estudiantes puesto que es la única área que se utiliza para recreación y la clase de Educación Física. 0% de ejecución a la fecha.

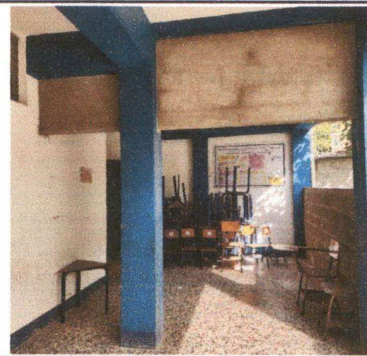
Foto 2: Se han quitado los materiales que dividían esta área y se ha iniciado con la colocación de block. Se considera un avance físico del 30%

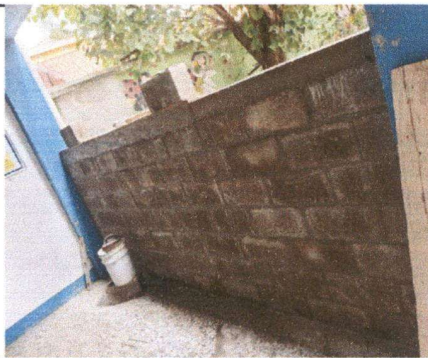
Foto 3: En la repación del muro perimetral de la dirección del establecimiento, han iniciado los trabajos con derribar la estructura de madera que estaba y se está trabajando la colocación de block. Se calcula un 25% de avance físico.

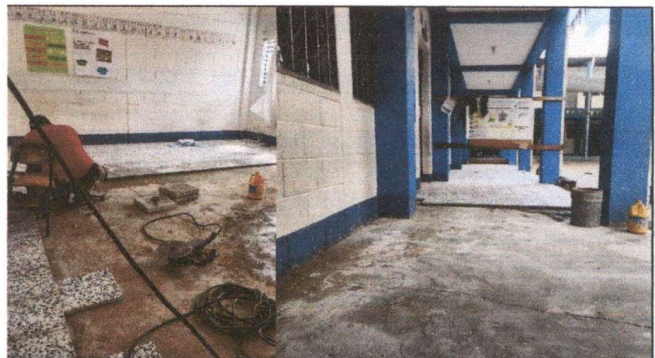
Foto 4: La sustitución del piso de concreto por granito en el salón de tercero "C", está avanzando sin ningún inconveniente, se calcula que lleva un avance físico del 80 %.

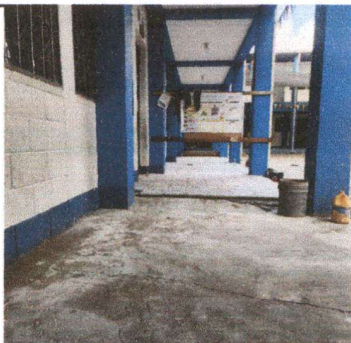
Foto 5: La sustitución del piso de concreto en el pasillo de ingreso al establecimiento, está avanzando sin ningún inconveniente, se calcula que lleva un avance físico del 70 %.

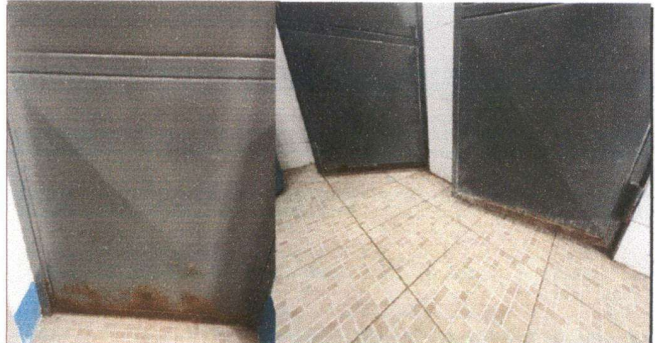
Foto 6: Estos trabajos todavía no se han iniciado. Por deterioro y óxido se lijarán, cepillarán y se aplicará pintura a las puertas de los servicios sanitarios para restaurar su funcionalidad. 0%
