SITUACIÓN DEFICIENCIAS DETERMINADAS

| NOMBRE DEL ESTABLECIMIENTO: | EORM | DIRECCIÓN DEL ESTABLECIMIENTO: | Chiquimula |
| CÓDIGO DEL ESTABLECIMIENTO: | 20-07-1109-43 | FECHA: | 27 de noviembre 2024 |

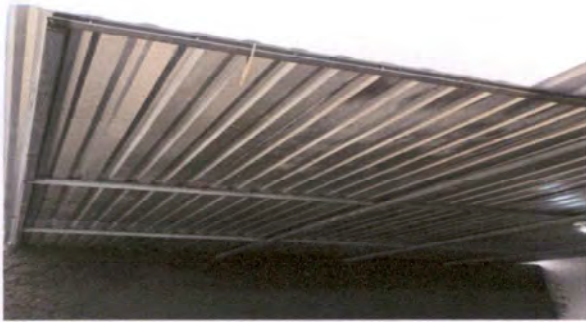
Foto1: Sustitución de lámina, por lámina troquelada aluzinc calibre 26

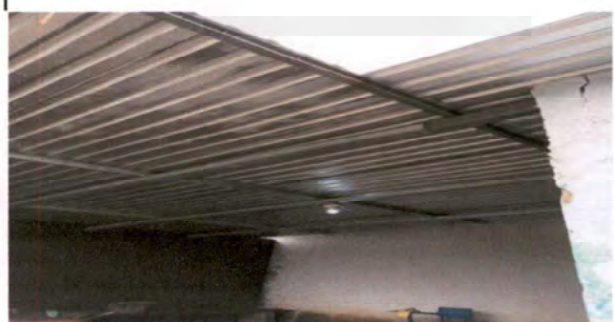
Foto 2: Sustitución de estructura de soporte de madera, por metal

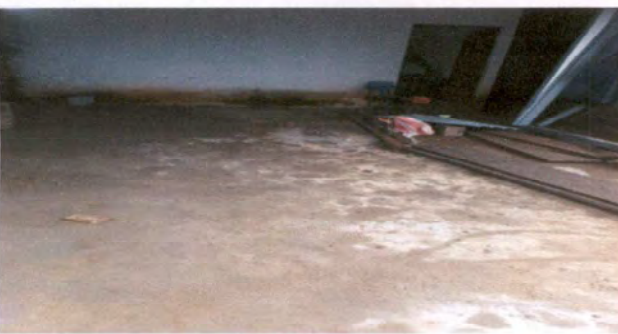
Foto 3: Reparación de piso de torta de concreto

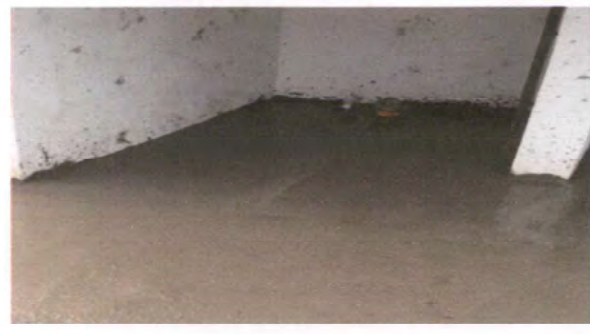
Foto 4: Sustitución de tubería PVC línea principal aguas negras (3 pulg o 4 pulg)

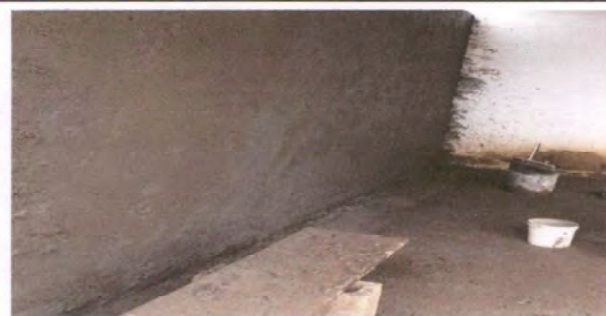
Foto 5: Reparación de muro perimetral de block.

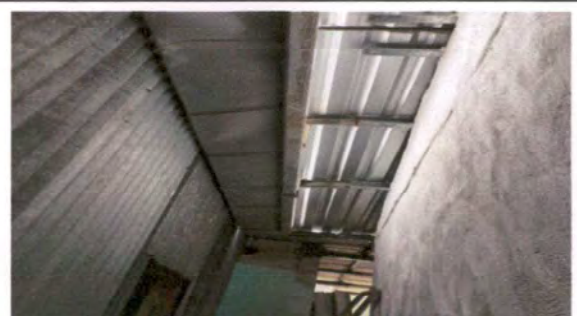
Foto 6: Sustitución de canal de metal

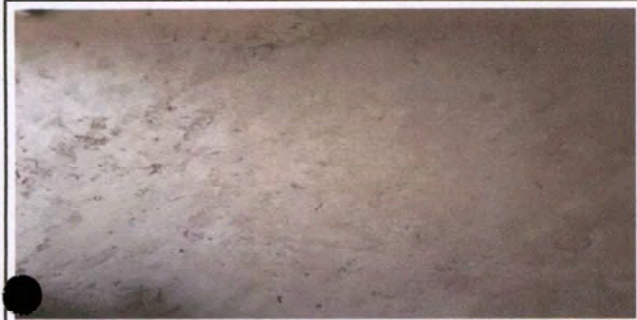
Foto 7: Repello en muro
