SITUACIÓN DEFICIENCIAS DETERMINADAS

DURANTE ☒

| NOMBRE DEL ESTABLECIMIENTO: | Escuela Oficial Rural Mixta J. V. | DIRECCIÓN DEL ESTABLECIMIENTO: | Aldea Estanzuela Abajo |
| CÓDIGO DEL ESTABLECIMIENTO: | 20-09-1201-43 | FECHA: | 30 de mayo de 2024 |

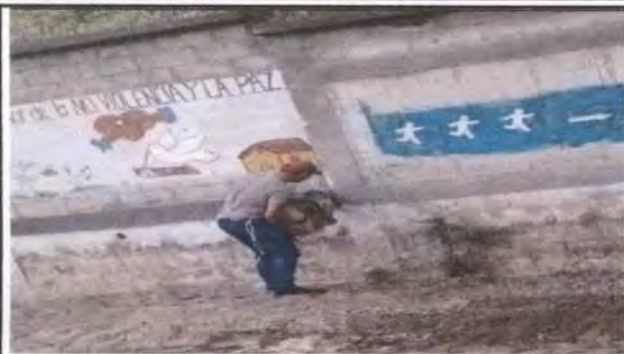
Foto1: Derribando muro en mal estado

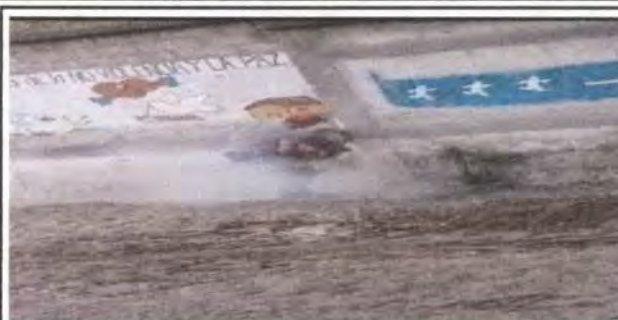
Foto 2: Derribando muro en mal estado con una sierra

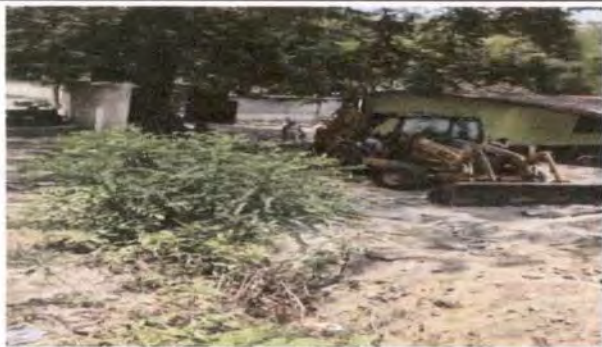
Foto 3: Comienzo del zanjo con máquina escavadora

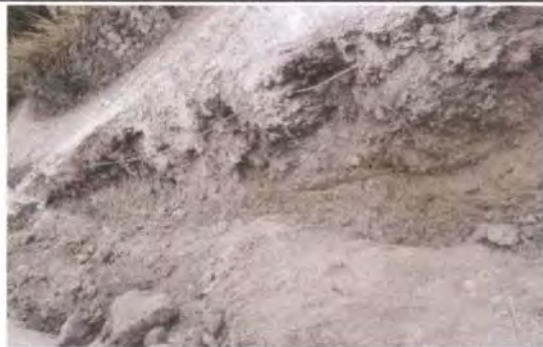
Foto 4: Zanjo ya terminado

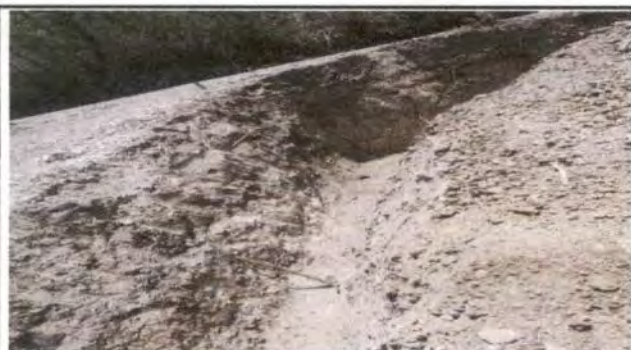
Foto 5: Zanjo, la lado de la calle

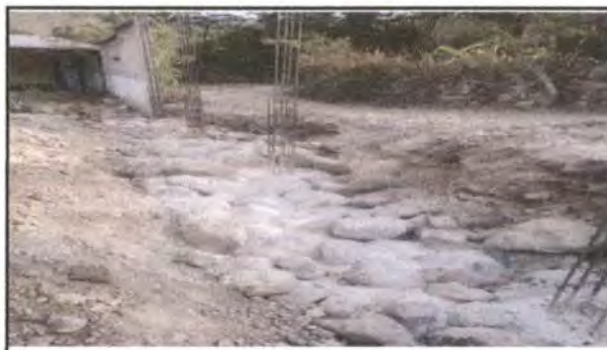
Foto 6: Fundición de cimiento, con piedra y mezcla con cemento, arena y pedrín.

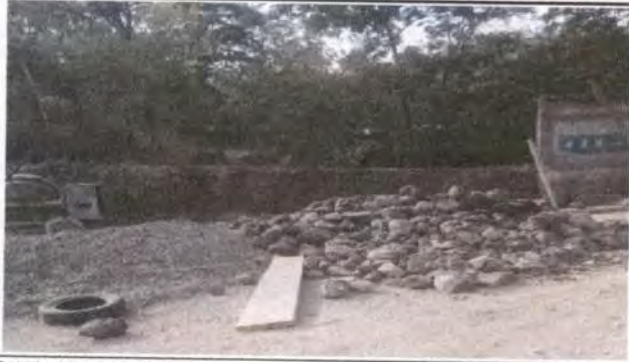
Foto1: Momento del cimiento.

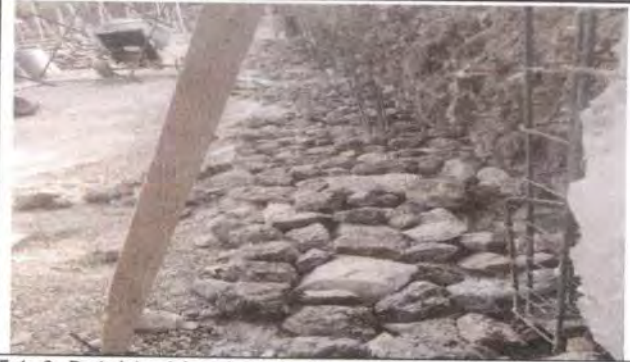
Foto 2: Parte lateral derecha ya fundida con cemento de piedra

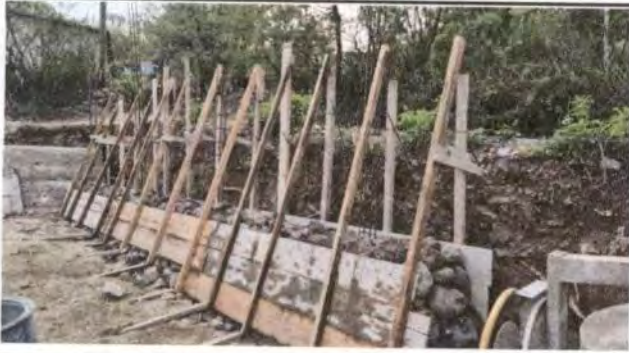
Foto 3: Fundición de cemento con piedra, parte del muro de contención

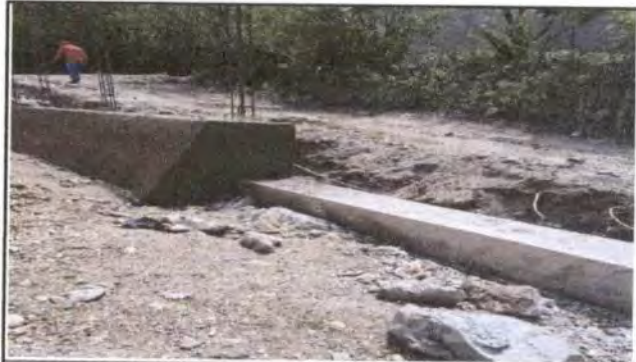
Foto 4: Muro de contención ya fundido, lado de enfrente.

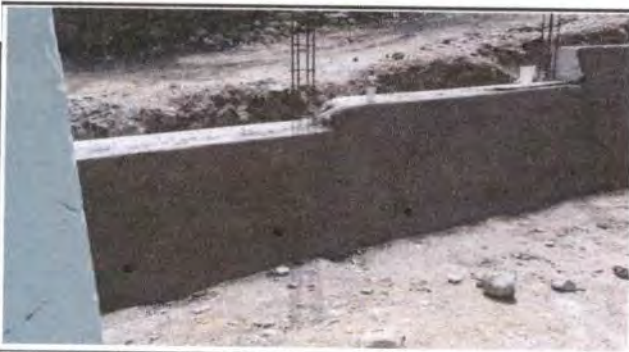
Foto 5: Muro de contención fundido en su totalidad

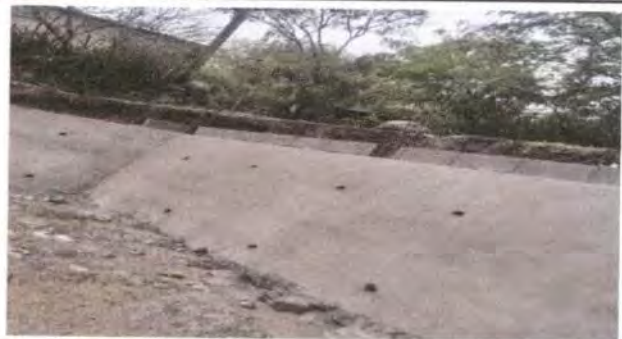
Foto 6: Muro de contención, ya terminado, lado lateral derecha.

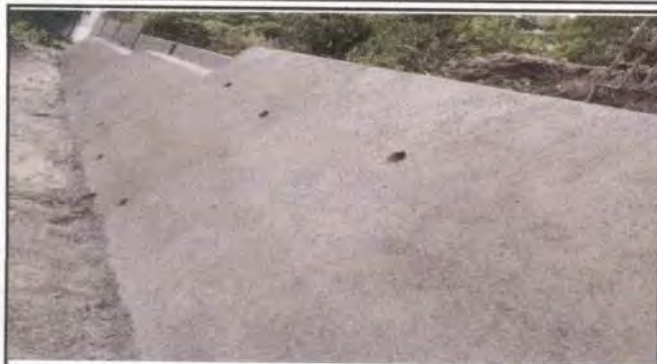
Foto1: Muro de contención ya terminado

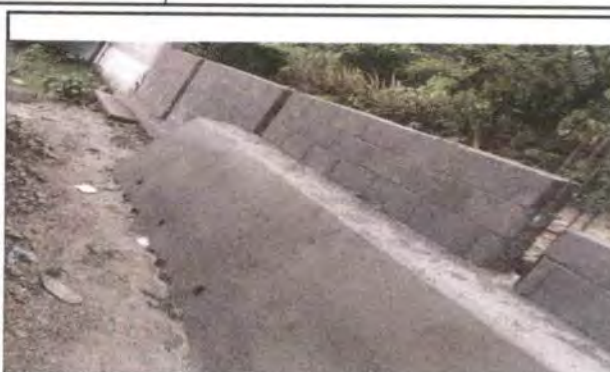
Foto 2: Comienzo ya de muro perimetral

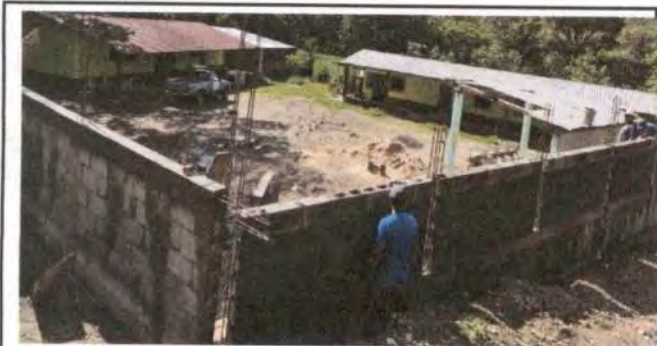
Foto 3: Muro perimetral en proceso, lado de enfrente, parte de la calle

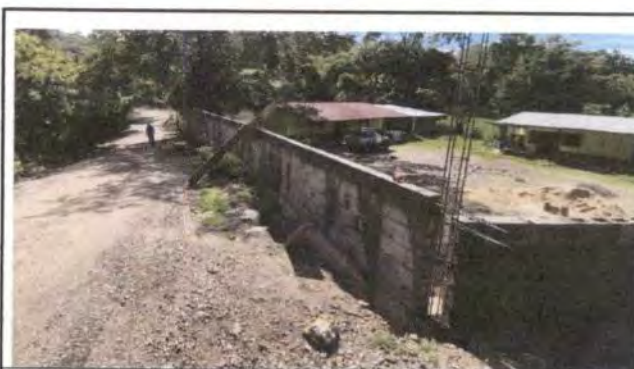
Foto 4: Muro perimetra en proceso, lado lateral derecho, lado de la carretera

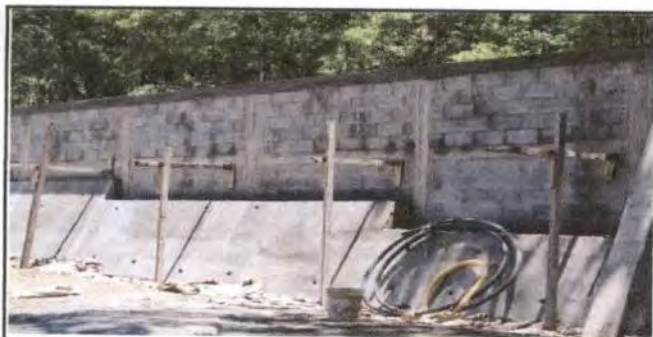
Foto 5: Muro perimetral en proceso, lado lateral derecho por dentro de la Escuela.

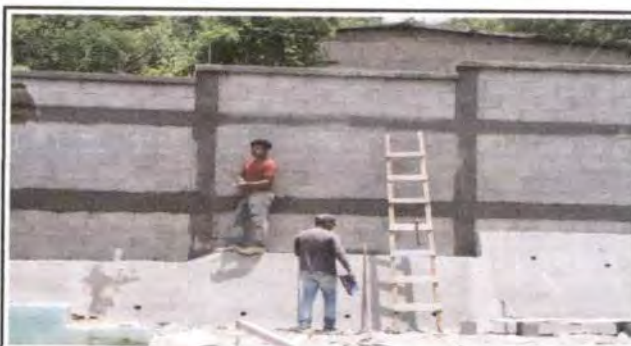
Foto 6: Tallado del muro perimetral.

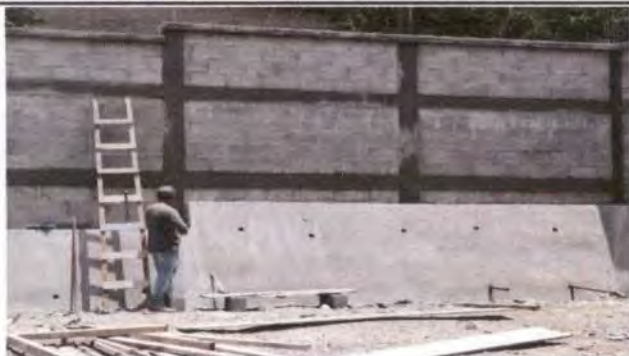
Foto1: Terminación de tallado de muro perimetral

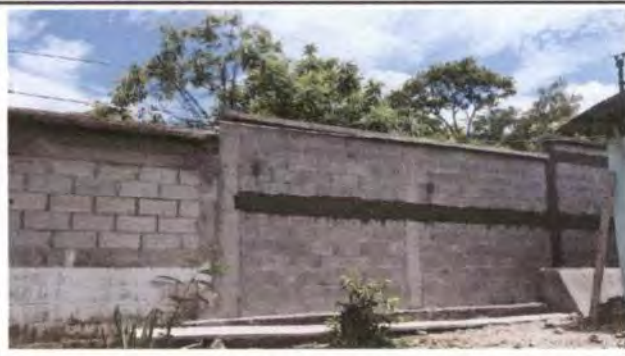
Foto 2: Tallado de muro perimetral, lado de enfrente.

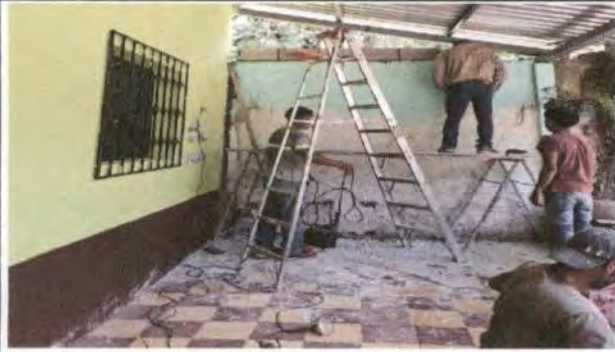
Foto1: Reforzando pared del fondo, corredor.

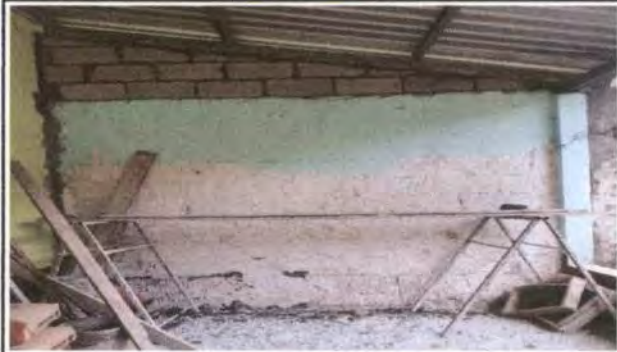
Foto 2: Proceso de reparación de pared del corredor.

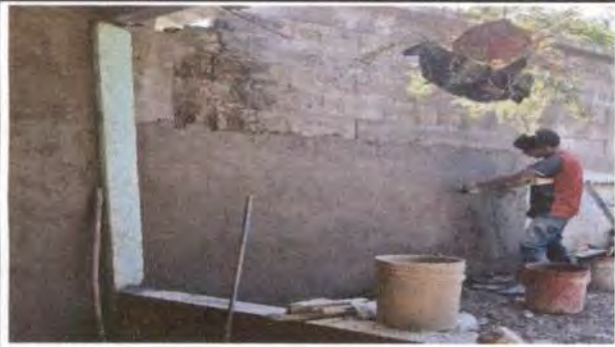
Foto 3: Repellado de pared, parte del muro perimetral.

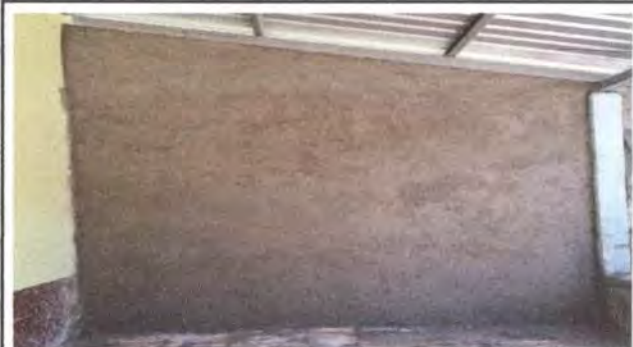
Foto 4: Terminado repello de pared del corredor.
