REGISTRO FOTOGRÁFICO  
PROGRAMA DE MANTENIMIENTO DE EDIFICIOS ESCOLARES PÚBLICOS

PRA-FOR-123  
Versión 1

| NOMBRE DEL ESTABLECIMIENTO: | Escuela Oficial Rural Mixta | DIRECCIÓN DEL ESTABLECIMIENTO: | Aldea Zapote Arriba |
| CÓDIGO DEL ESTABLECIMIENTO: | 20-10-0417-43 | FECHA: | 15 de noviembre de 2024 |

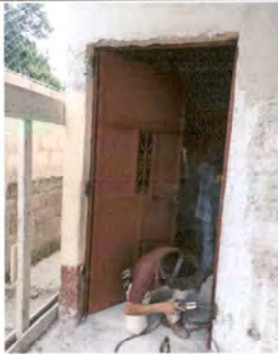
Foto 1: Proceso de instalación de puertas.

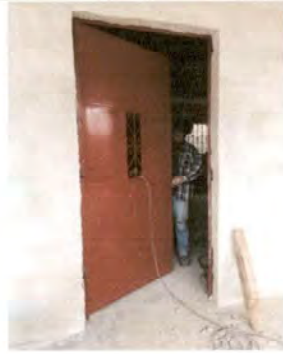
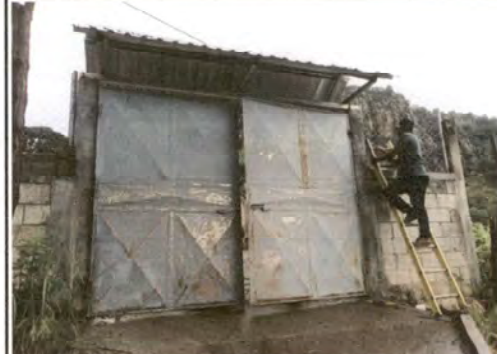
Foto 2: Proceso No. 1: Mantenimiento a portón de metal.

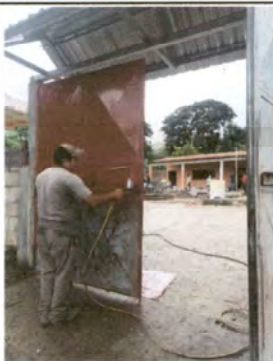
Foto 3: Proceso No. 2: Mantenimiento a portón de metal.

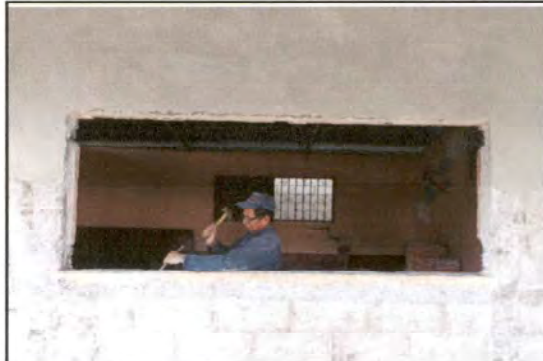
Foto 4: Proceso No. 1: Sustitución de estructura de metal de ventana

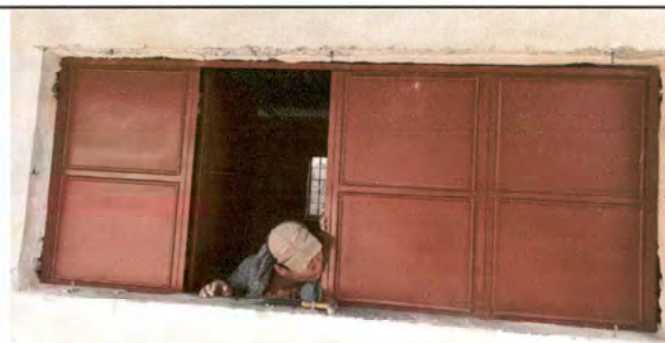
Foto 5: Proceso No. 2: Sustitución de estructura de metal de ventana.

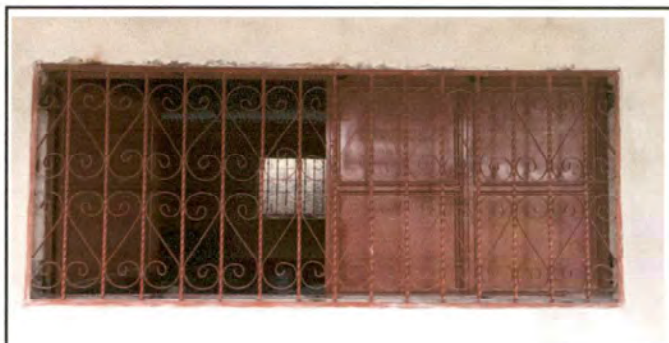
Foto 6: Proceso de sustitución de balcón de metal.

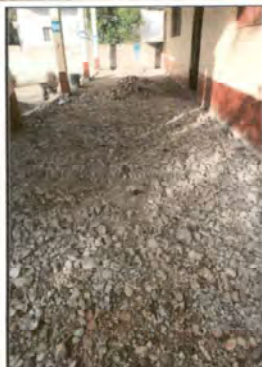
Foto 7: Proceso 1: Sustitución de piso de torta de concreto en corredor.

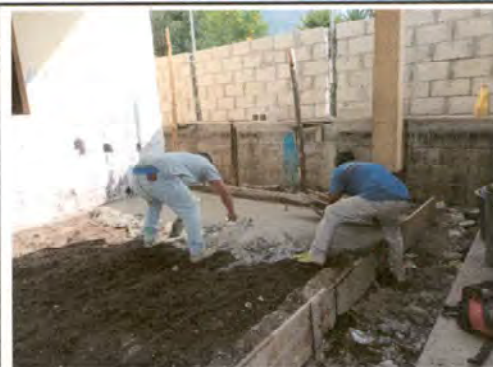
Foto 8: Proceso No. 2: Sustitución de piso de torta de concreto en corredor.

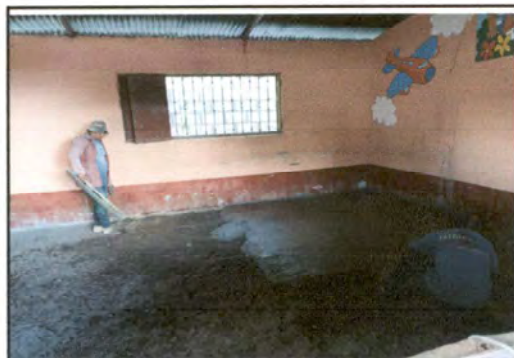
Foto 9: Proceso No. 3: Sustitución de piso de torta de concreto en aulas.

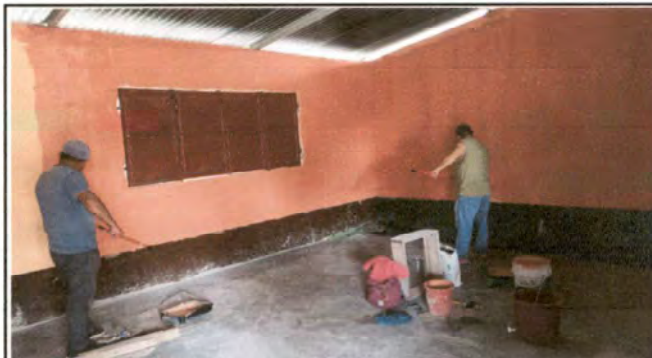
Foto 10: Proceso No. 1: Aplicación de pintura en muros interiores (aulas)

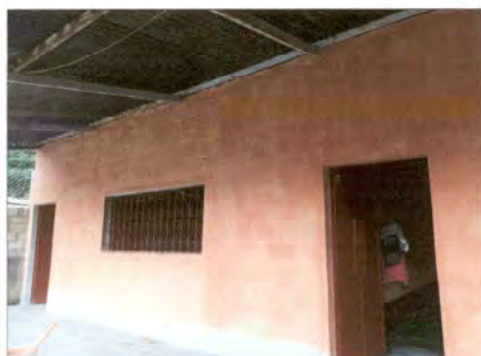
Foto 11: Proceso No. 2: Proceso de aplicación de pintura en muros exteriores.

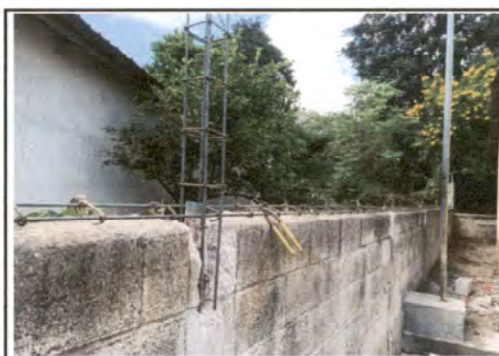
Foto 12: Proceso No. 1: Reparación de muro perimetral de block con tubo hg y malla galvanizada.

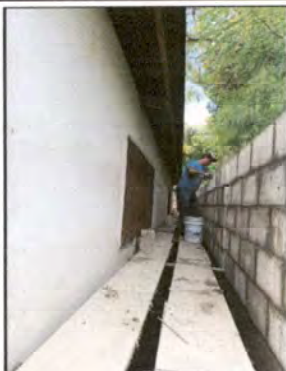
Foto 13. Proceso No. 2: Reparación de muro perimetral de block con tubo hg y malla galvanizada.

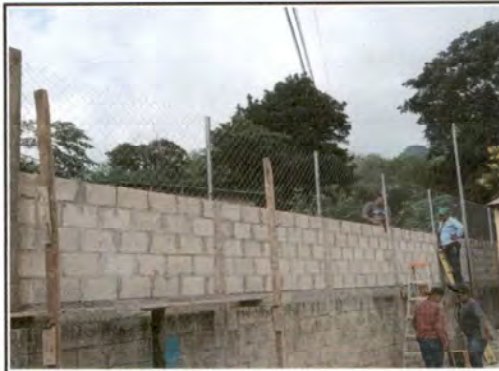
Foto 14: Proceso No. 3: Reparación de muro perimetral de block con tubo hg y malla galvanizada.

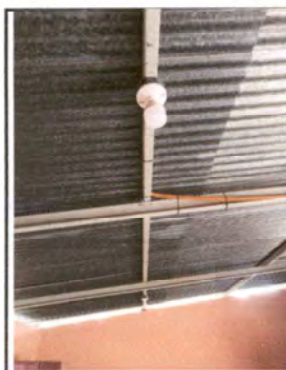
Foto 15: Proceso de Sustitución de focos ahorradores y plafoneras.

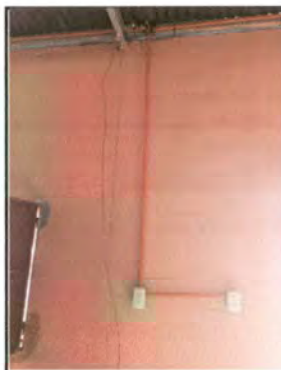
Foto 16: Proceso de sustitución de interruptores y tomacorrientes dobles.

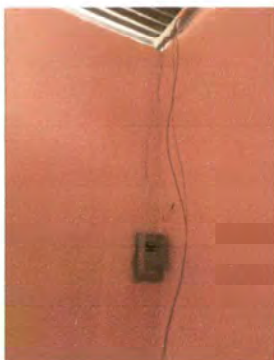
Foto 17: Sustitución de flipones.

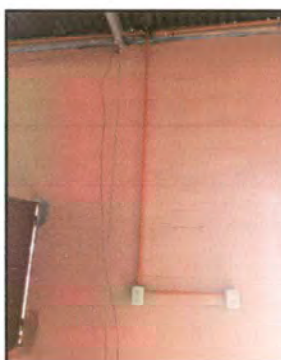
Foto 18: Proceso de reparación de cableado eléctrico y ducto eléctrico + accesorios.

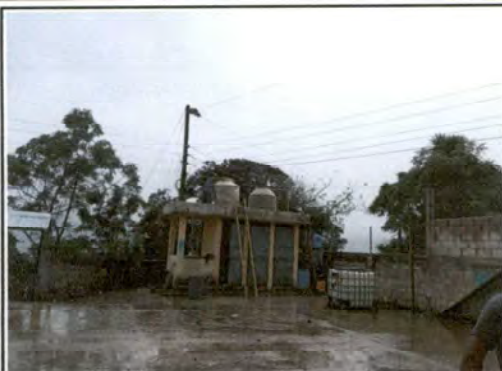
Foto 19: Sustrucción de depósito de agua 1100 lt.

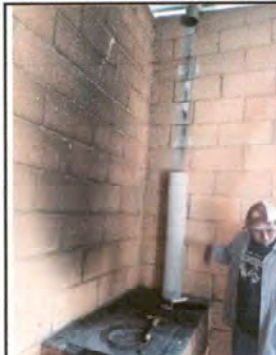
Foto 20: Proceso de sustitución de chimenea de concreto.

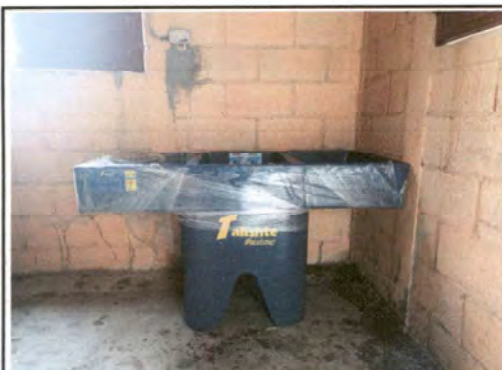
Foto 21: Proceso de Sustrucción de pila plástica con dos lavaderos en cocina escolar.

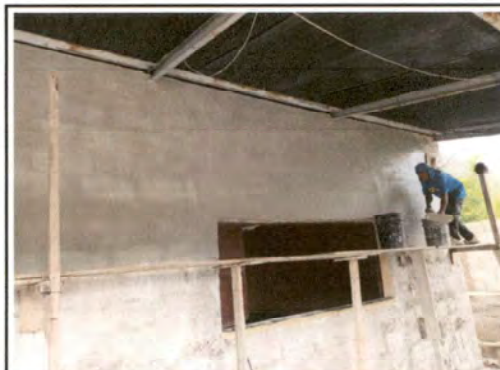
Foto 22: Proceso de repello en muro (pared frontal)

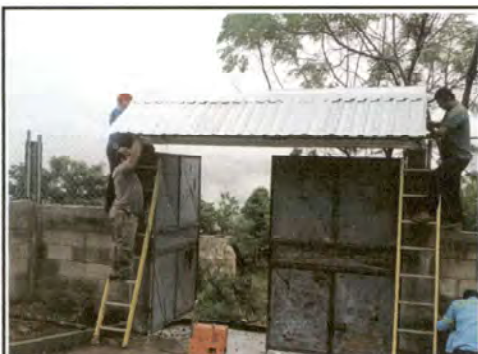
Foto 23: Proceso de instalación de techo sobre portón principal.

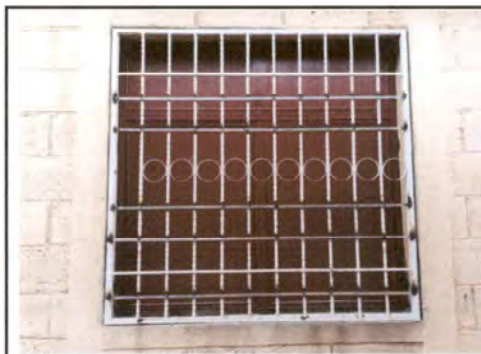
Foto 24: Proceso de reforzamiento de balcones.
