REGISTRO FOTOGRÁFICO DE AVANCE

| NOMBRE DEL ESTABLECIMIENTO: | EORM | DIRECCIÓN DEL ESTABLECIMIENTO: | CASERIO ACHIOTES ALDEA VALLE ABAJO |
| CÓDIGO DEL ESTABLECIMIENTO: | 20-11-0006-43 | FECHA DE LA INSPECCIÓN: | 8/04/2024 |

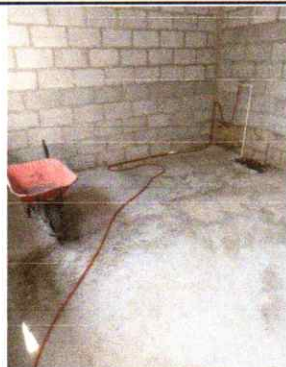
| <p>Foto 1: Mejoramiento de piso de cocina con concreto</p> | <p>Foto 2: Instalación de recipiente para almacenar agua arriba de los sanitarios</p> |

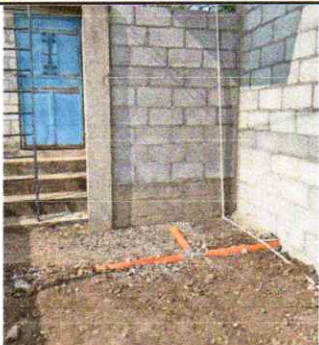
| <p>Foto 3: Tubería de red de drenajes para instalación de pila</p> | <p>Foto 4: Fabricación de gradas de metal</p> |

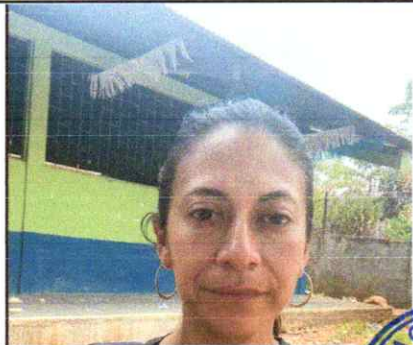
| <p>Foto 5: Evaluadora de campo en establecimiento educativo, parte frontal</p> | <p>Foto 6: Evaluadora de campo en la entrada de la institución</p> |

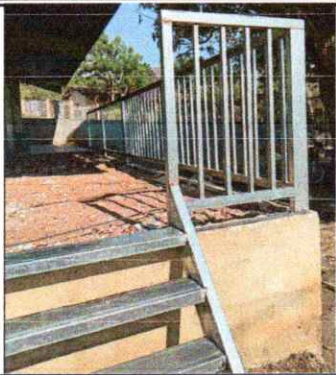
Foto 7: Fabricación de baranda de metal

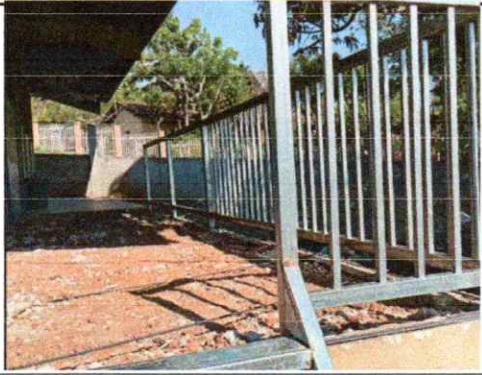
Foto 8: Preparación de suelo para su mejoramiento con concreto

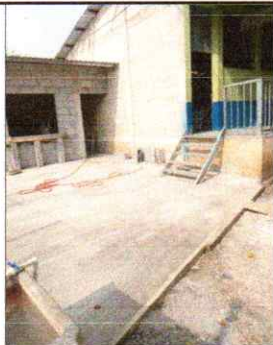
Foto 9: Mejoramiento de suelo, parte frontal de la cocina

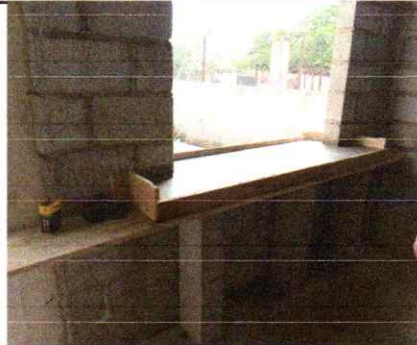
Foto 10: Elaboración de área de almacenaje en la bodega, con block y concreto

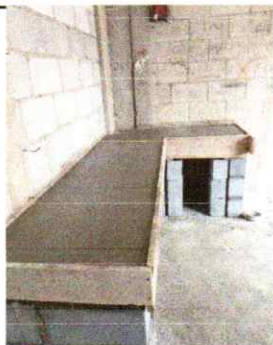
Foto 11: Elaboración de mueble de cocina para preparación

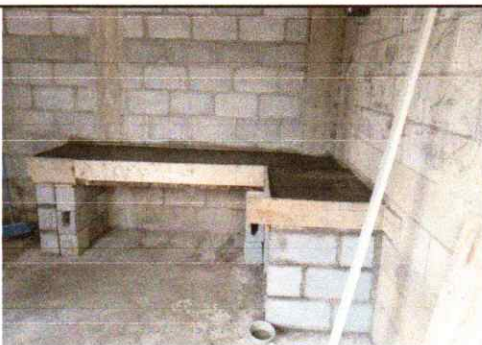
Foto 12: Hechura de mueble para cocina
