REGISTRO FOTOGRÁFICO DE AVANCE

| NOMBRE DEL ESTABLECIMIENTO: | EORM | DIRECCIÓN DEL ESTABLECIMIENTO: | CASERIO ACHIOTES ALDEA VALLE ABAJO |
| CÓDIGO DEL ESTABLECIMIENTO: | 20-11-0006-43 | FECHA DE LA INSPECCIÓN: | 22/05/2024 |

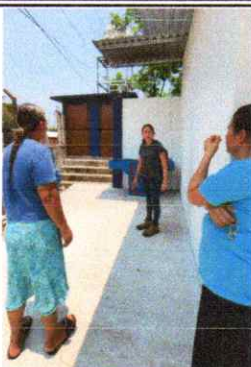
| <p>Foto 1: Evaluadora de campo fuera de la cocina del establecimiento educativo</p> | <p>Foto 2: Evaluadora de campo con miembros de OPF recibiendo trabajos de remozamiento finalizados</p> |

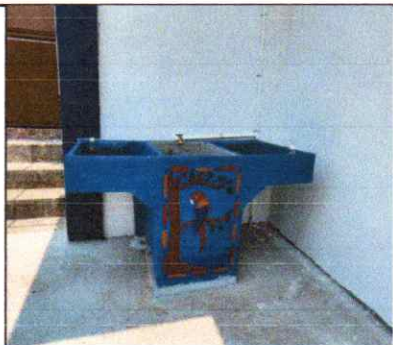
| <p>Foto 3: Pila de concreto, nueva</p> | <p>Foto 4: Sanitarios remozados con recipiente para almacenar agua nuevo</p> |

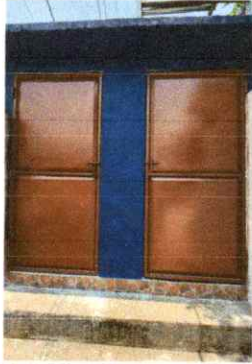
Foto 7: Puertas de sanitarios nuevas, con pintura anticorrosiva

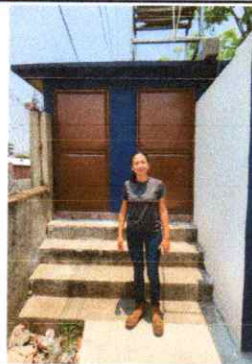
Foto 8: Evaluadora de campo frente a sanitarios con remozamiento finalizado

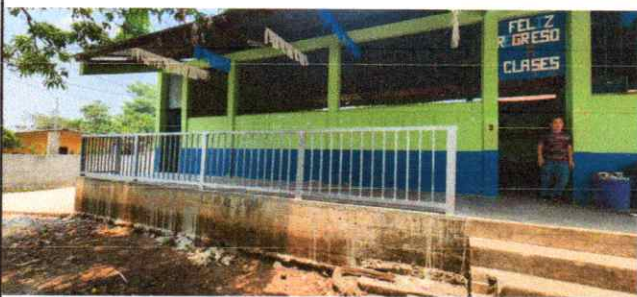
Foto 9: Baranda finalizada

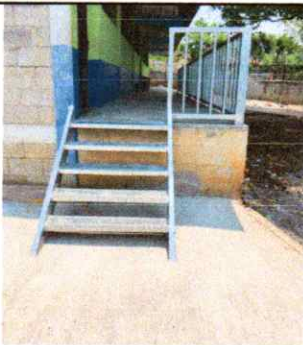
Foto 11: Escaleras mejoradas

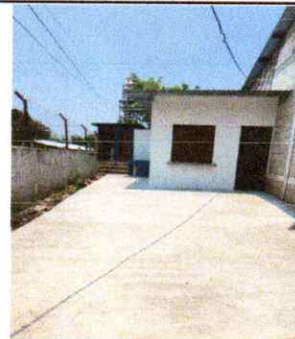
Foto 12: Cocina finalizada y al fondo se pueden observar los baños, pila y recipiente para almacenar agua.
