REGISTRO FOTOGRÁFICO  
PROGRAMA DE MANTENIMIENTO DE EDIFICIOS ESCOLARES PÚBLICOS

PRA-FOR-123  
Versión 1

| NOMBRE DEL ESTABLECIMIENTO: | Escuela Oficial Rural Mixta | DIRECCIÓN DEL ESTABLECIMIENTO: | Aldea Palo Amontonado |
| CÓDIGO DEL ESTABLECIMIENTO: | 02-01-0007-43 | FECHA: | 30/07/2024 |

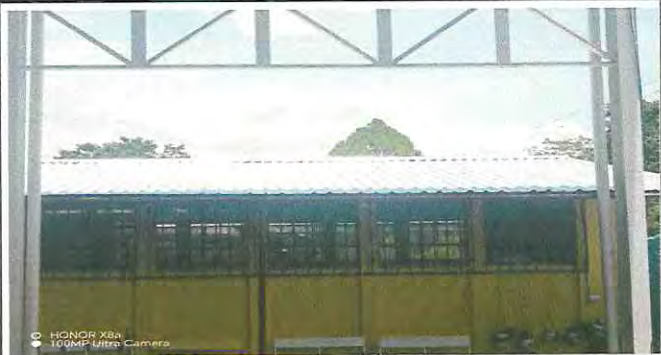
Foto1: Cubiertas de Lamina, troquelada Aluzinc calibre 26

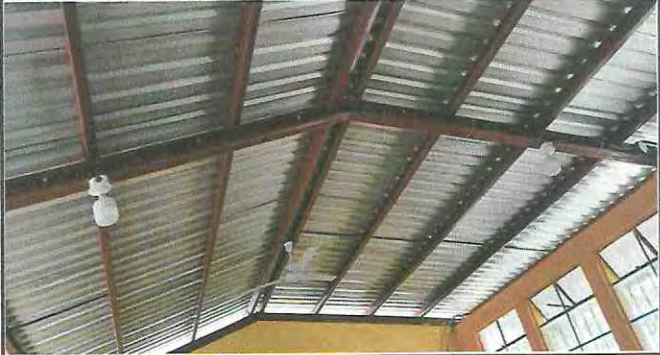
Foto 2: Cubiertas de Lamina, troquelada Aluzinc calibre 26

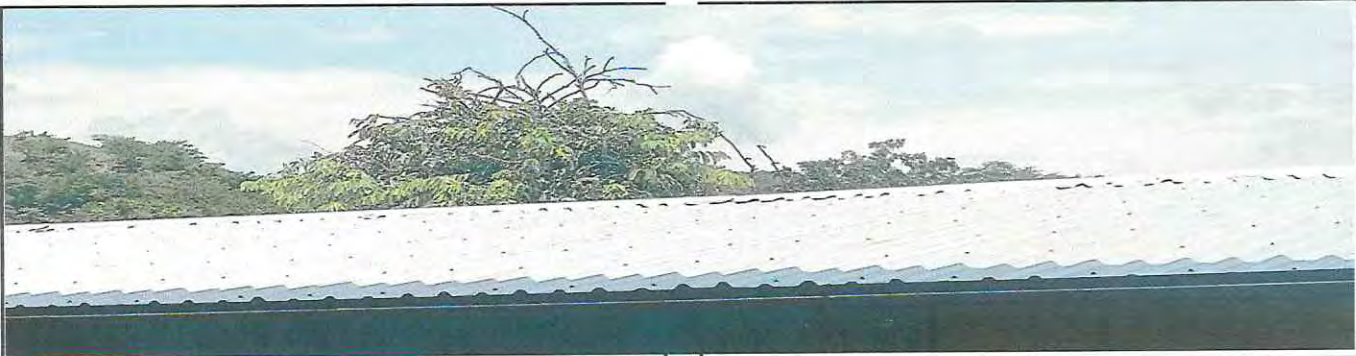
Foto 3: Capote de lamina, para lamina troquelada

Foto 4: Capote de lamina, para lamina troquelada

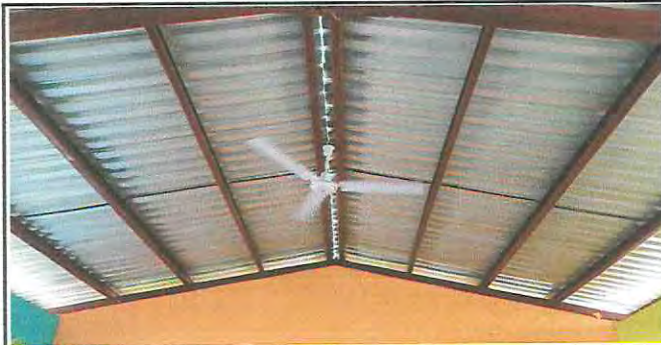
Foto 5: Instrumentos de fijación

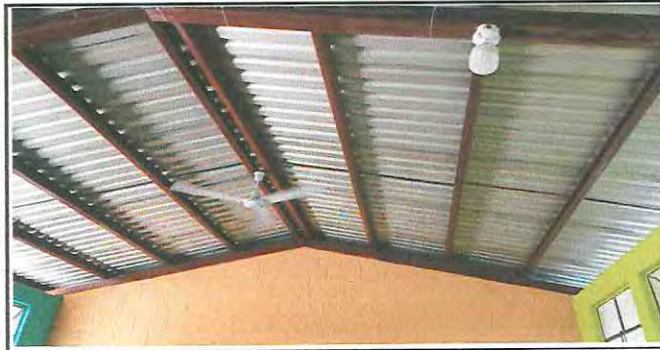
Foto 6: Instrumentos de fijación

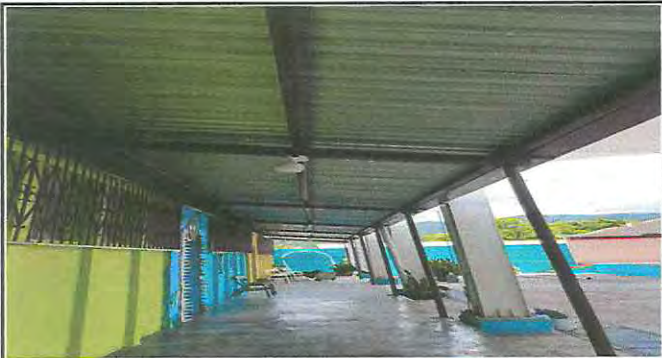
Foto1: Estructura de soporte de metal de 4x2

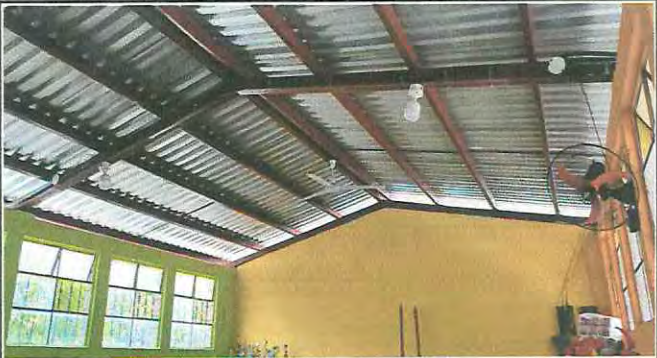
Foto 2: Estructura de soporte de metal de 4x2

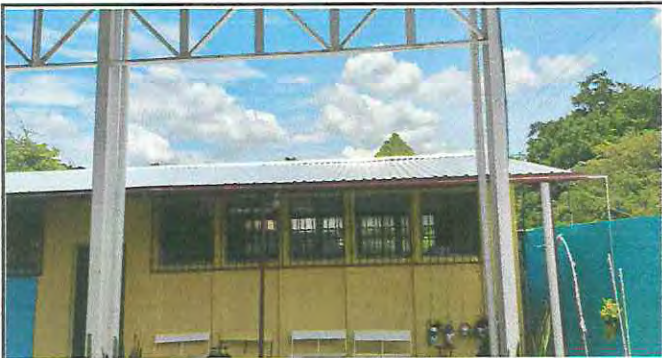
Foto 3: Canal de metal

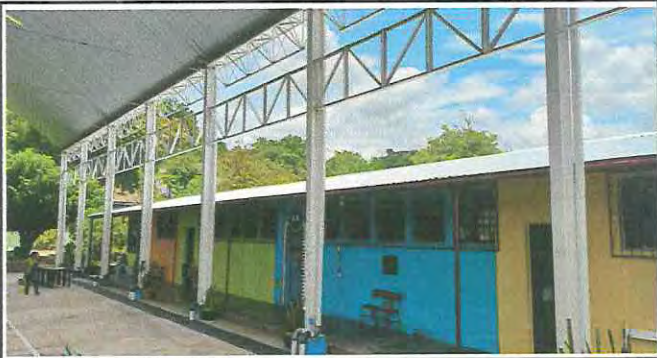
Foto 4: Canal de metal

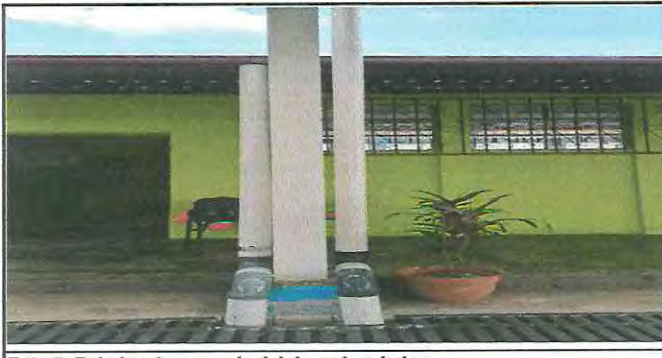
Foto 5: Bajadas de agua pluvial de ambos lados.

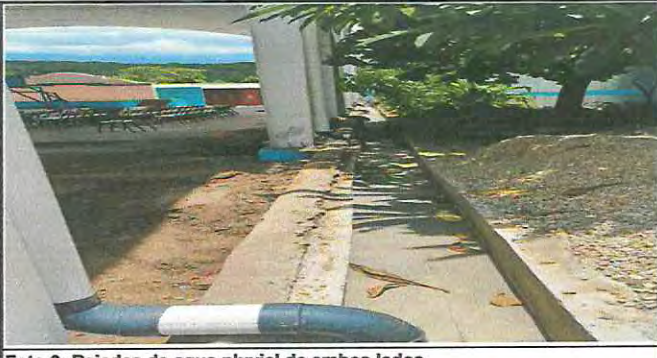
Foto 6: Bajadas de agua pluvial de ambos lados.

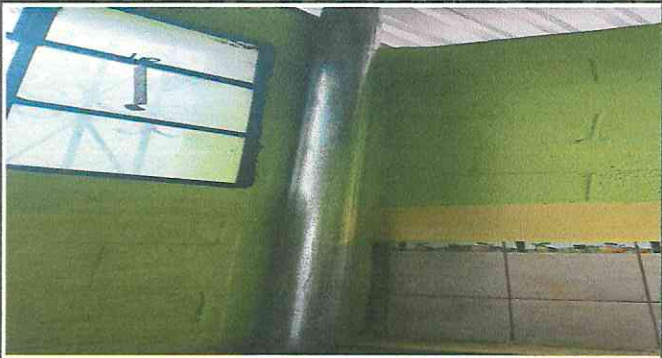
Foto1: Chimenea de metal

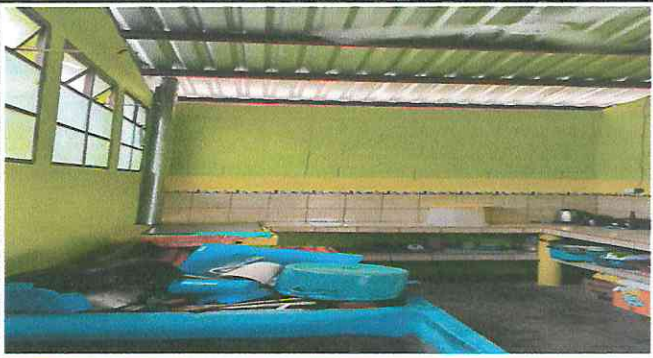
Foto 2: Chimenea de metal

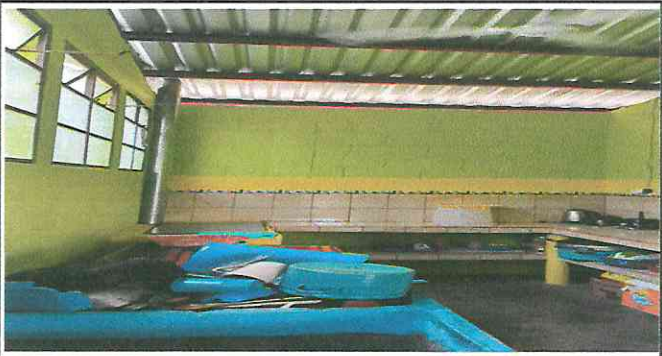
Foto 3: Reparación de estufa rural y cocina

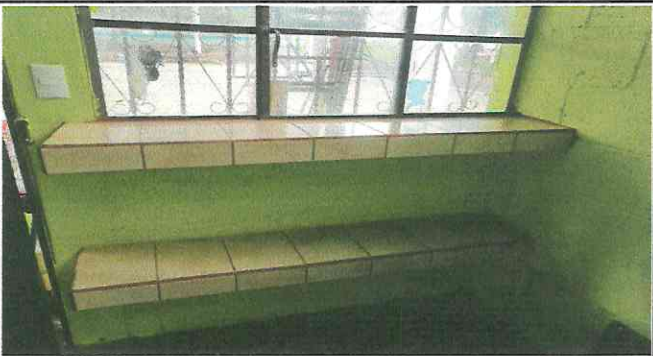
Foto 4: Reparación de estufa rural y cocina

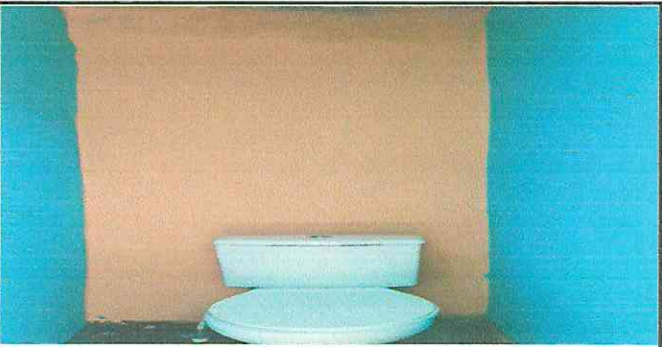
Foto 5: Instiación de 6 sanitarios

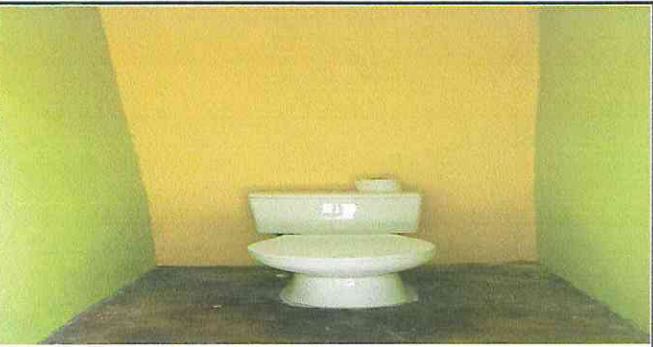
Foto 6: Instiación de 6 sanitarios

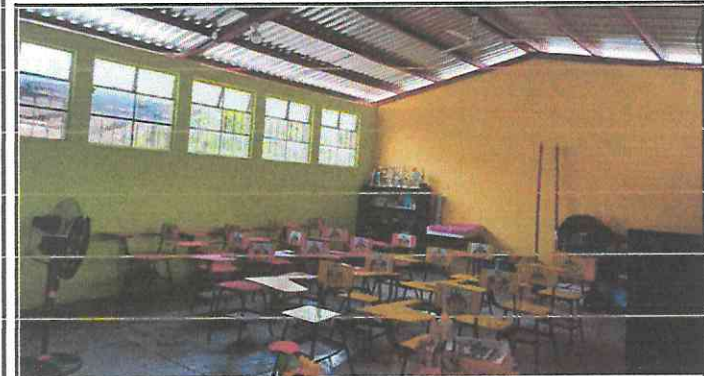
Foto1: Pintura de interiores y exteriores de aulas, cocina, sanitarios y sus al alrededores.

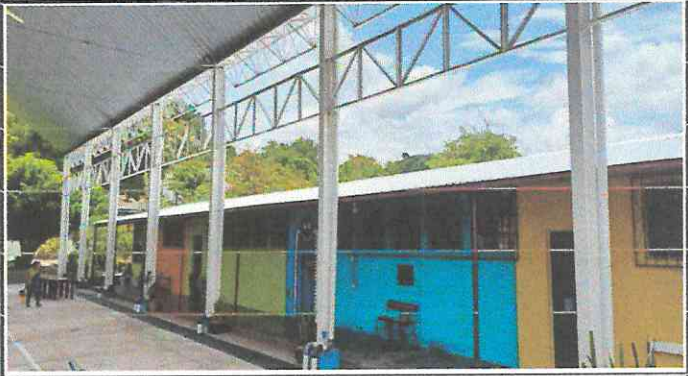
Foto 2: Pintura de interiores y exteriores de aulas, cocina, sanitarios y sus al alrededores.

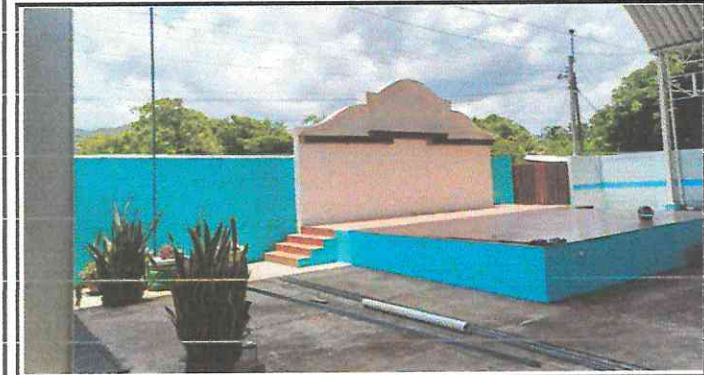
Foto 3: Pintura de interiores y exteriores de aulas, cocina, sanitarios y sus al alrededores.

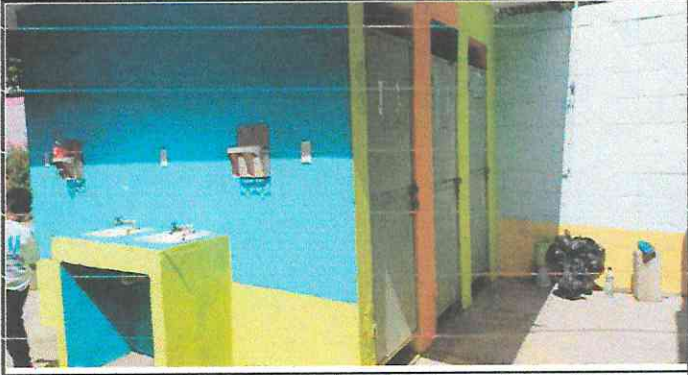
Foto 4: Pintura de interiores y exteriores de aulas, cocina, sanitarios y sus al alrededores.

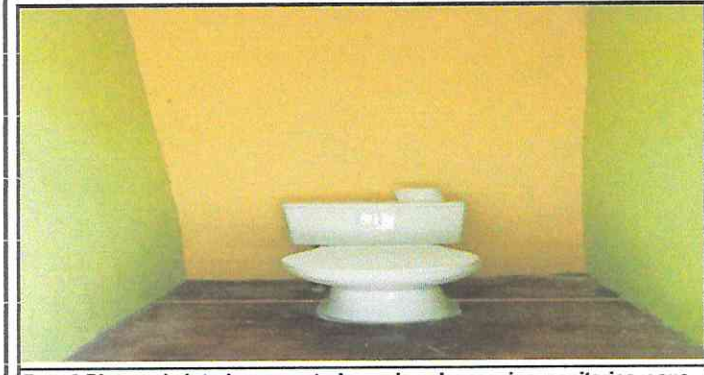
Foto 5:Pintura de interiores y exteriores de aulas, cocina, sanitarios y sus al alrededores.

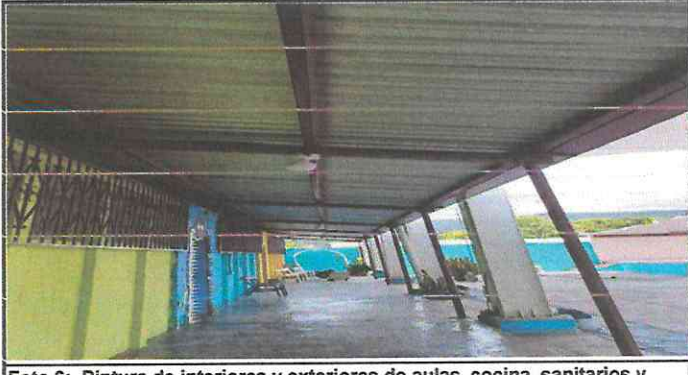
Foto 6: Pintura de interiores y exteriores de aulas, cocina, sanitarios y sus al alrededores.

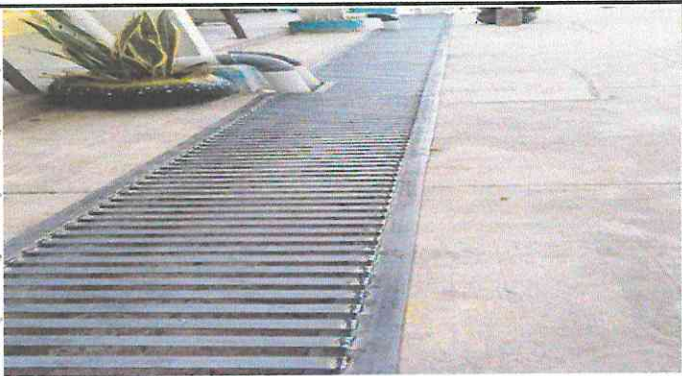
Foto1: Cuneta de concreto y rejilla de metal

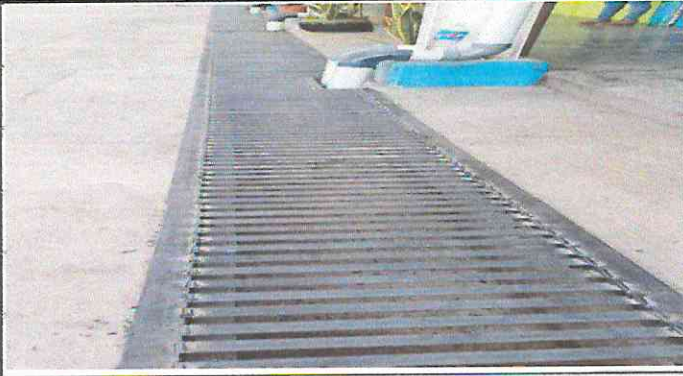
Foto 2: Cuneta de concreto y rejilla de metal

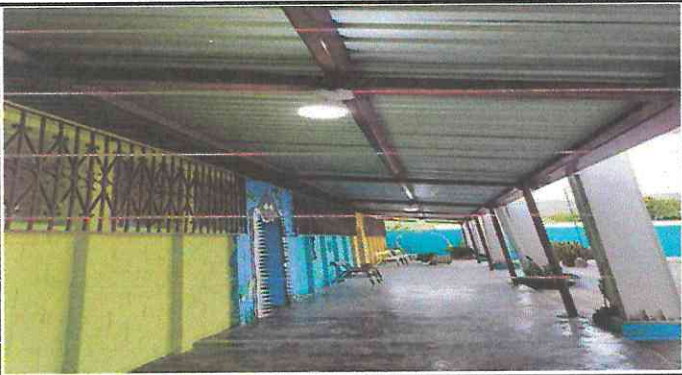
Foto 3: Sustitución de lamparas tipo led corredor, aulas, cocina y sanitarios.

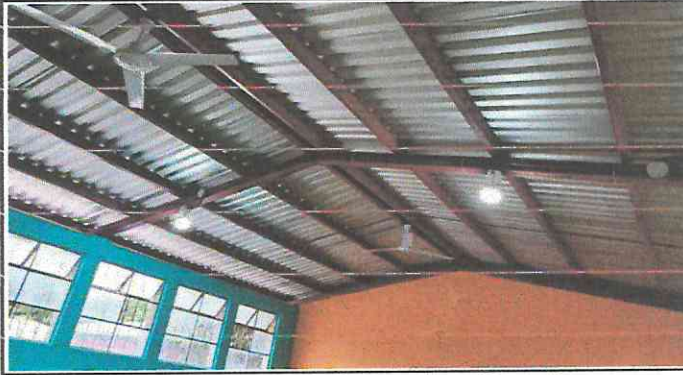
Foto 4: Sustitución de lamparas tipo led corredor, aulas, cocina y sanitarios.

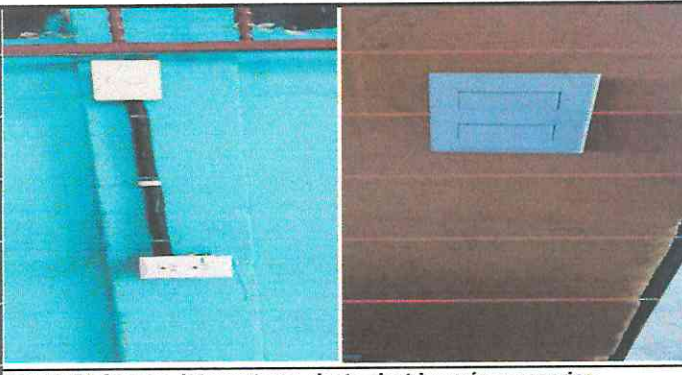
Foto 5: Plafoneras. Interruptores, ducto electrico más accesorios (Ventiladores)

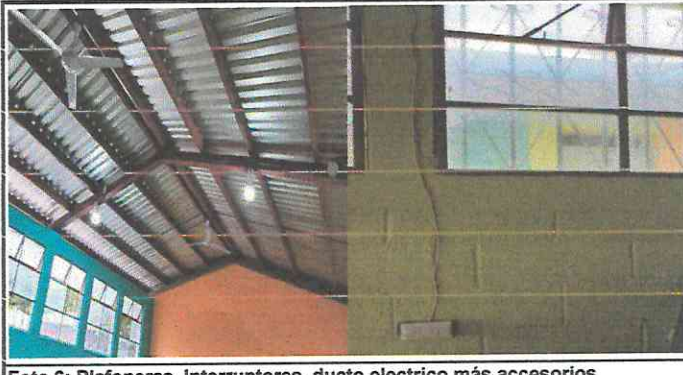
Foto 6: Plafoneras. Interruptores, ducto electrico más accesorios.
