SITUACIÓN DEFICIENCIAS DETERMINADAS

| NOMBRE DEL ESTABLECIMIENTO: | ESCUELA OFICIAL RURAL MIXTA | DIRECCIÓN DEL ESTABLECIMIENTO: | ALDEA TULUMAJILLO |
| CÓDIGO DEL ESTABLECIMIENTO: | 02-03-0063-43 | FECHA: | 8 DE NOVIEMBRE DE 2,024 |

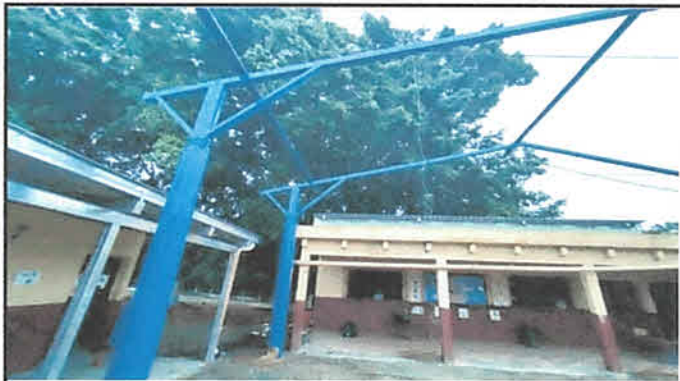
Foto 1: Se trabajó en el remozamiento de la estructura con el lijado y reparado de piezas en mal estado, además de subir a la altura de la estructura con columnas de metal sobre las de concreto.

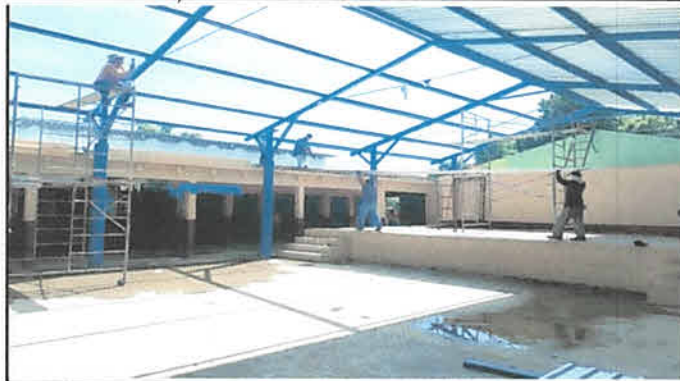
Foto 2: Se resano la estructura y se cambió la lámina galvanizada que ya había cumplido su vida útil.

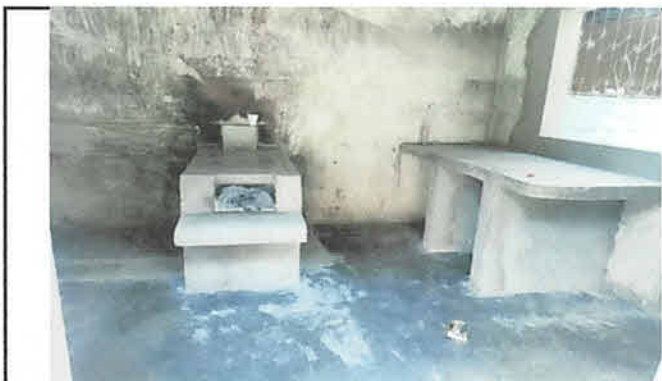
Foto 3: Se construyo nueva estufa de concreto y mesa de trabajo para sustituir las que estaban inservibles

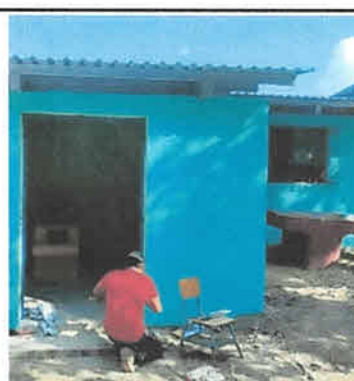
Foto 4: La puerta de la cocina está siendo sustituida por otra puerta fabricada de metal

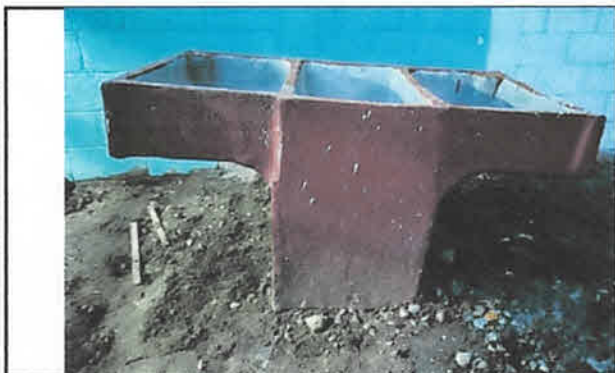
Foto 5: Se recibió la pila de dos lavaderos para colocarla en el lugar de mayor conveniencia para la cocina

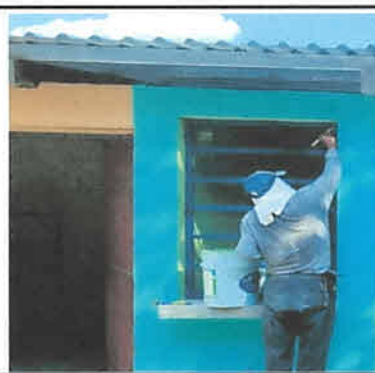
Foto 6: Se están instalando ventanas de hierro en formas para posteriormente colocarles vidrio claro transparente
