SITUACIÓN DEFICIENCIAS DETERMINADAS

| NOMBRE DEL ESTABLECIMIENTO: | ESCUELA OFICIAL RURAL MIXTA | DIRECCIÓN DEL ESTABLECIMIENTO: | ALDEA TULUMAJILLO |
| CÓDIGO DEL ESTABLECIMIENTO: | 02-03-0063-43 | FECHA: | 25 DE NOVIEMBRE DE 2,024 |

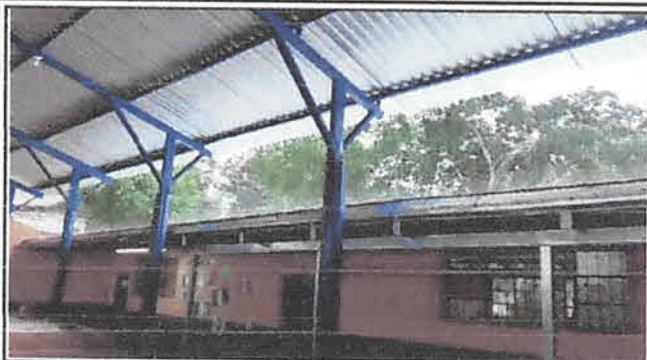
Foto 1: Se aplicó pintura anticorrosiva a toda la estructura metálica y se logró mejorar la ventilación e iluminación natural aumentando la altura de la estructura.

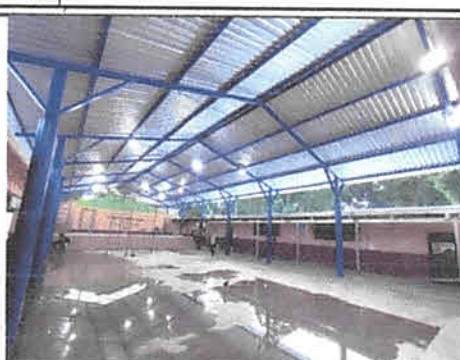
Foto 2: Se instaló lámina troquelada nueva en toda el área del salón sobre la estructura reparada

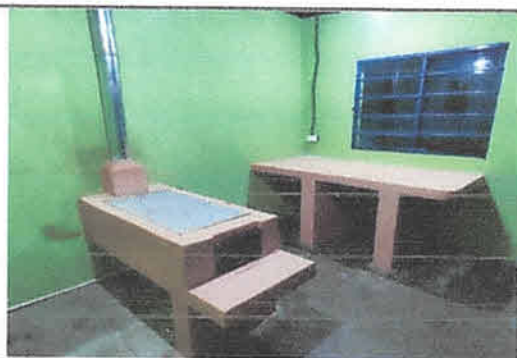
Foto 3: Estufa construida de concreto mas plancha de metal y chimenea junto a la mesa de trabajo de la cocina.

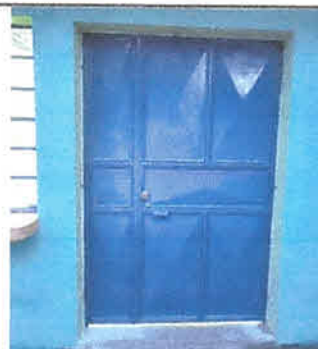
Foto 4: Ahora se cuenta con puerta de metal con telera y hoja de metal abatible completamente para aprovechar mejor el espacio

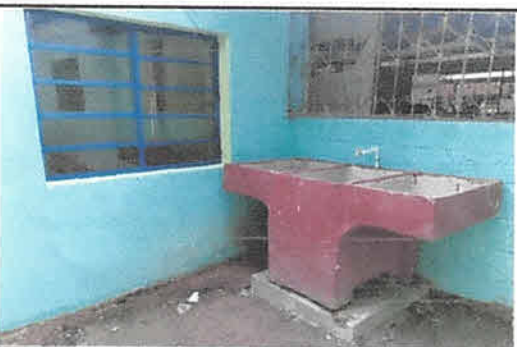
Foto 5: Se colocó la pila nueva de dos lavaderos sobre la mesa de concreto preparada para ese efecto.

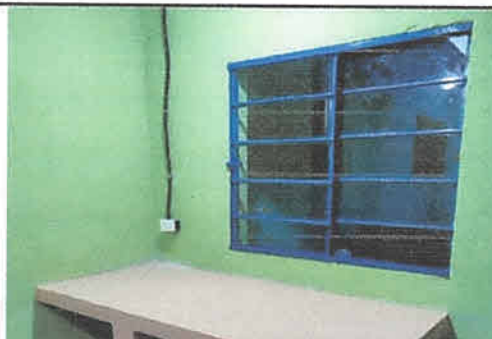
Foto 6: Se instalaron dos ventanas de metal corredizas con angular y hierro tipo té de 1" que proporciona seguridad además de la colocación de vidrio para que transfiera la claridad de la luz natural
