REGISTRO FOTOGRÁFICO  
PROGRAMA DE MANTENIMIENTO DE EDIFICIOS ESCOLARES PÚBLICOS

Ministerio de Educación

| NOMBRE DEL ESTABLECIMIENTO: | Escuela Oficial Rural Mixta | DIRECCIÓN DEL ESTABLECIMIENTO: | Caserío Cuchilla de Paja, Aldea El Conte |
| CÓDIGO DEL ESTABLECIMIENTO: | 02-03-0067-43 | FECHA: | |

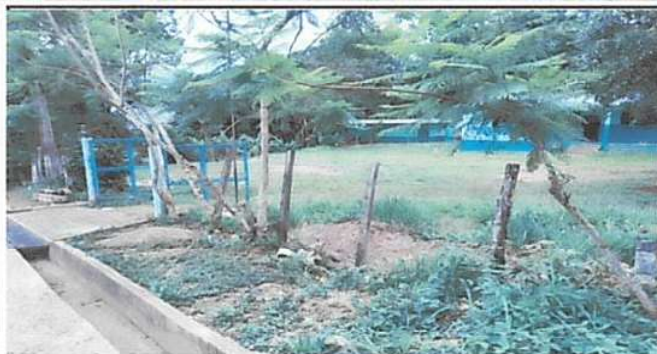
Foto 1: Tapial lado enfrente del centro educativo con medidas de 45 metros de largo por 3 metros de alto y 1 metro de profundidad.

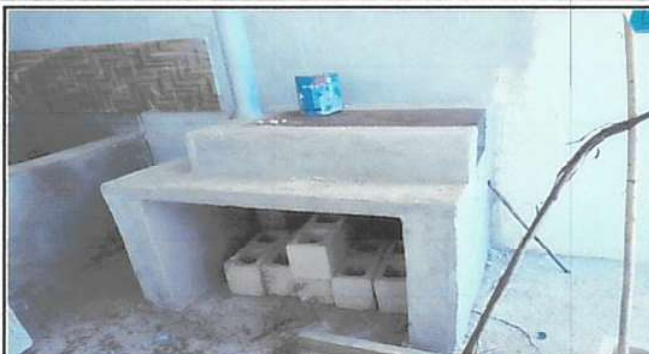
Foto 2: Reparación de estufa rural con chimenea con monocapa blanco y pintado.

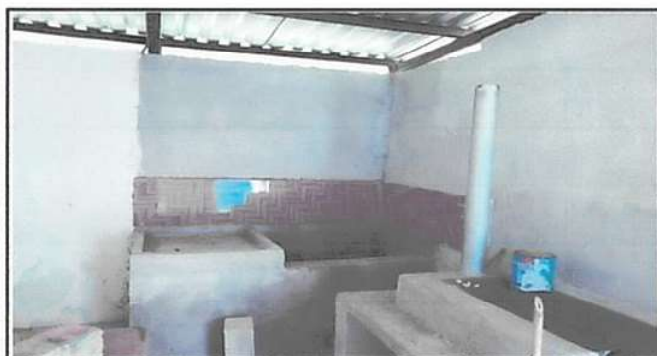
Foto 3: Puesta de cerámico a la pila de la cocina.

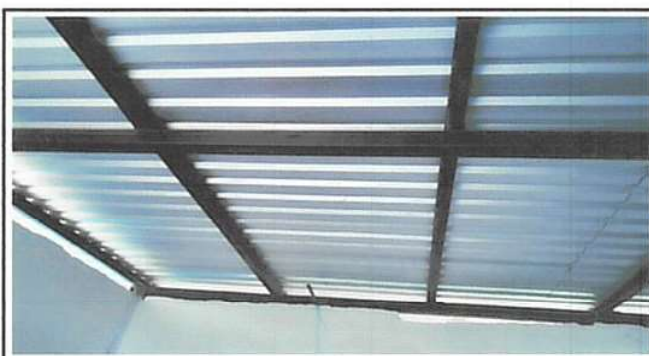
Foto 4: Entabicado lado arriba de la lamina de la cocina.

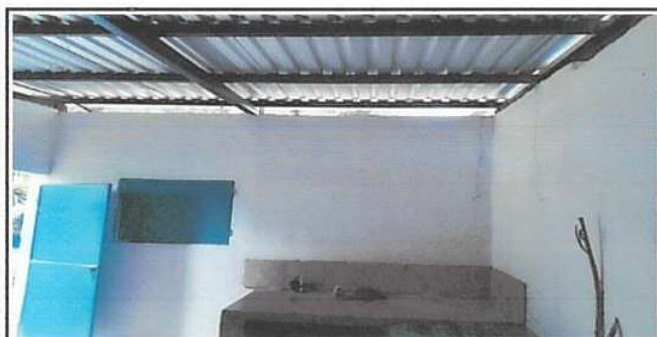
Foto 5: Reparación de sistema electrico con puesta de 2 plafoneras, 3 tomacorrientes, 2 apagadores y una caja de Flipp-on para la cocina.

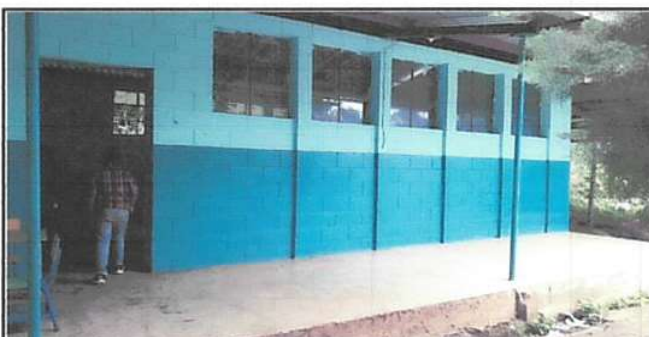
Foto 6: Reparación del sistema eléctrico para el modulo 3 del salón I con puesta de 1 plafonera, 2 tomacorrientes y 1 apagador.

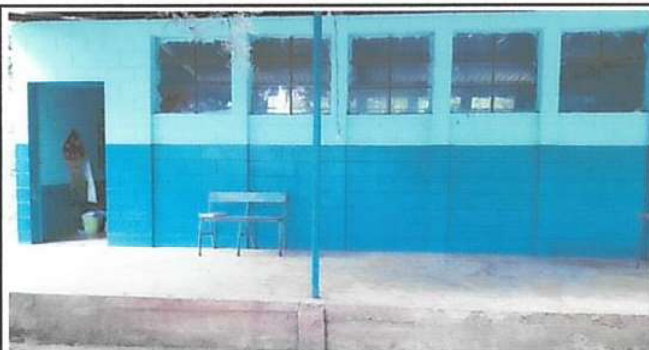
Foto 7: Reparación del sistema eléctrico para el modulo IV al salón II con puesta de 1 plafonera, 2 tomacorrientes y 1 apagador

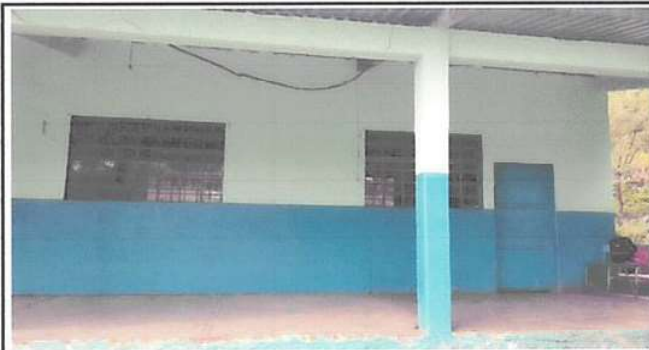
Foto 8: Reparación del sistema eléctrico para el modulo V al salón III con puesta de 1 plafonera, 2 tomacorrientes y 1 apagador.

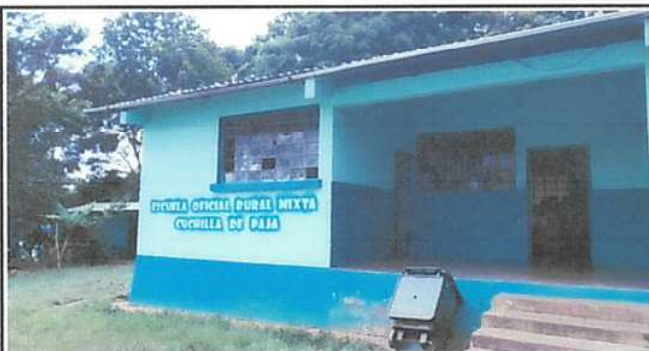
Foto 9: Reparación del sistema eléctrico para el modulo VI al salón IV con puesta de 1 plafonera 3 tomacorrientes, 1 apagador y 1 caja de flipp-on.

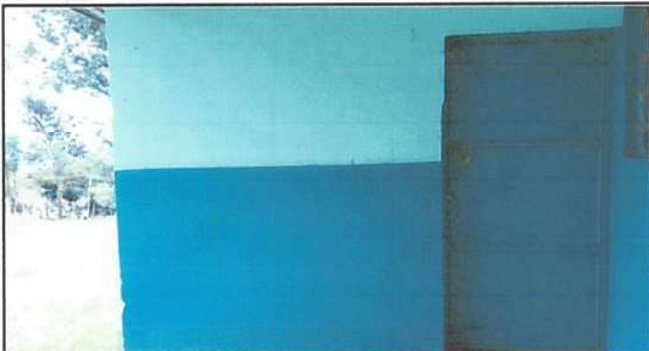
Foto 10: Reparación del sistema eléctrico para el modulo VII a la dirección con puesta de 1 plafonera, 2 tomacorrientes y 1 apagador.
