REGISTRO FOTOGRÁFICO  
PROGRAMA DE MANTENIMIENTO DE EDIFICIOS ESCOLARES PÚBLICOS

| DEPARTAMENTO: | El Progreso | MUNICIPIO: | San Agustín Acasaguastlán |
| NOMBRE DEL ESTABLECIMIENTO: | Escuela Oficial Rural Mixta | DIRECCIÓN DEL ESTABLECIMIENTO: | Caserío Cuchilla de Paja, Aldea El Conte |
| CÓDIGO DEL ESTABLECIMIENTO: | 02-03-0067-43 | FECHA: | 28 de noviembre de 2024 |

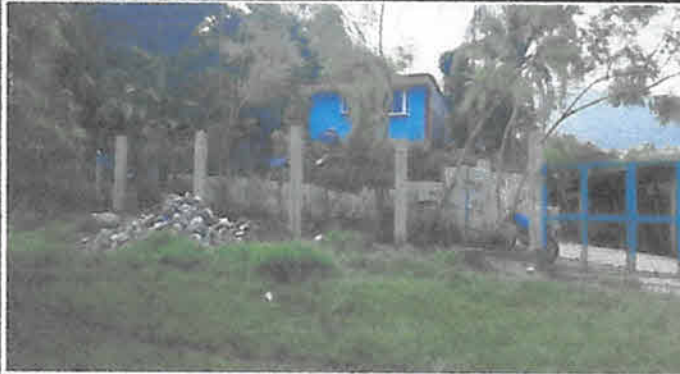
Foto 1: Tapial lado enfrente del centro educativo con medidas de 45 metros de largo por 3 metros de alto y 1 metro de profundidad.

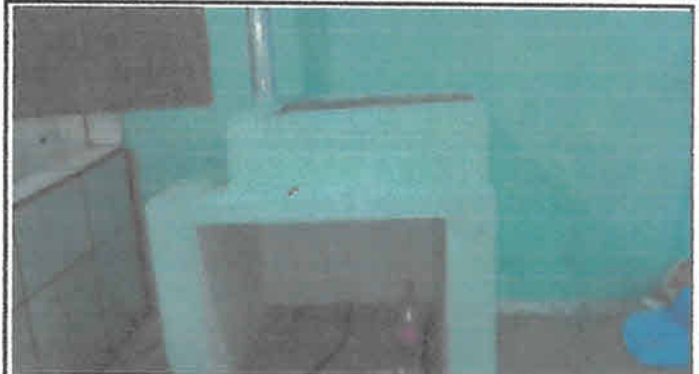
Foto 2: Reparación de estufa rural con chimenea con monocapa blanco y pintado.

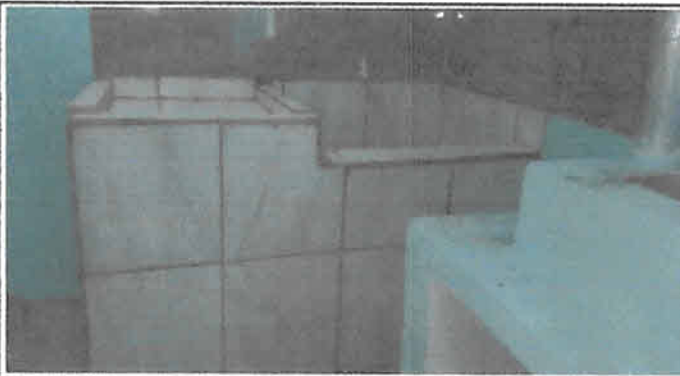
Foto 3: Puesta de cerámico a la pila de la cocina.

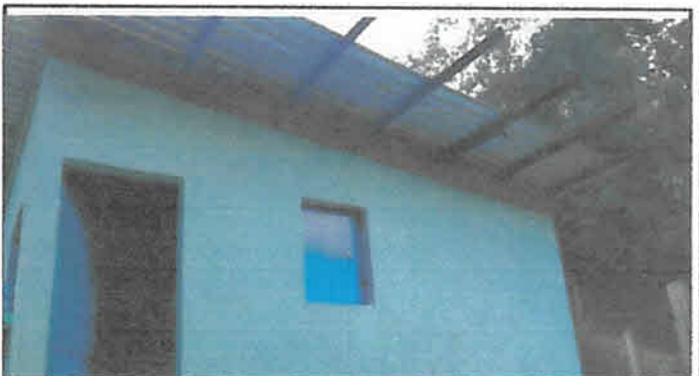
Foto 4: Entabicado lado arriba de la lamina de la cocina.

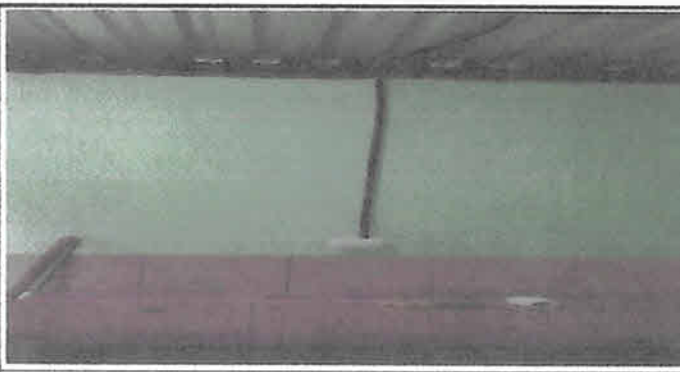
Foto 5: Reparación de sistema eléctrico con puesta de 2 plafoneras, 3 tomacorrientes, 2 apagadores y una caja de Flipp-on para la cocina.

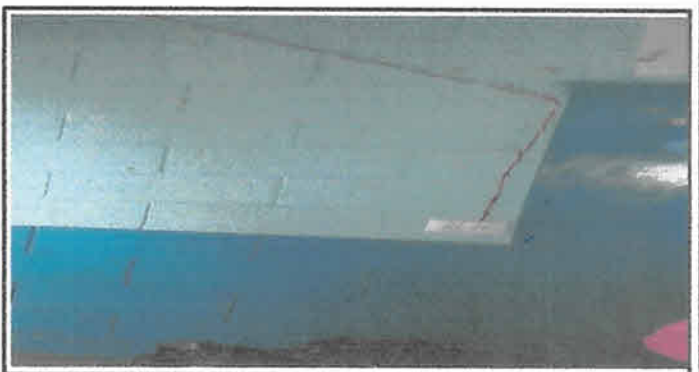
Foto 6: Reparación del sistema eléctrico para el modulo 3 del salón I con puesta de 1 plafonera, 2 tomacorrientes y 1 apagador.

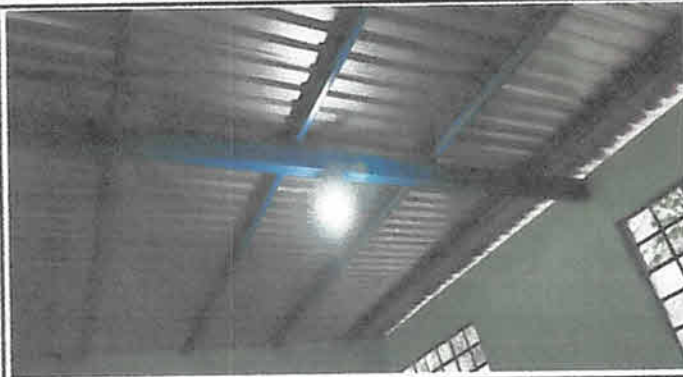
Foto 7: Reparación del sistema eléctrico para el modulo IV al salón II con puesta de 1 plafonera, 2 tomacorrientes y 1 apagador

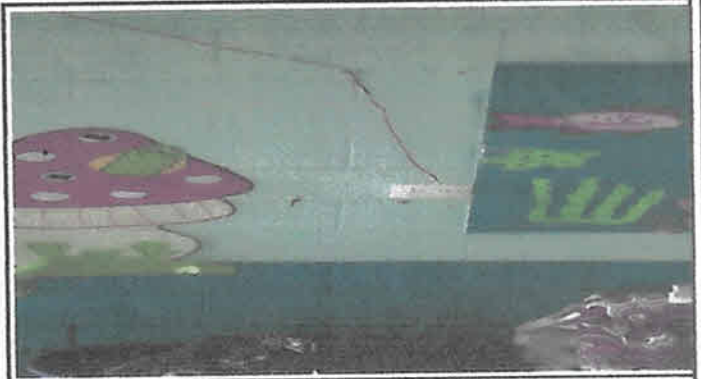
Foto 8: Reparación del sistema eléctrico para el modulo V al salón III con puesta de 1 plafonera, 2 tomacorrientes y 1 apagador.

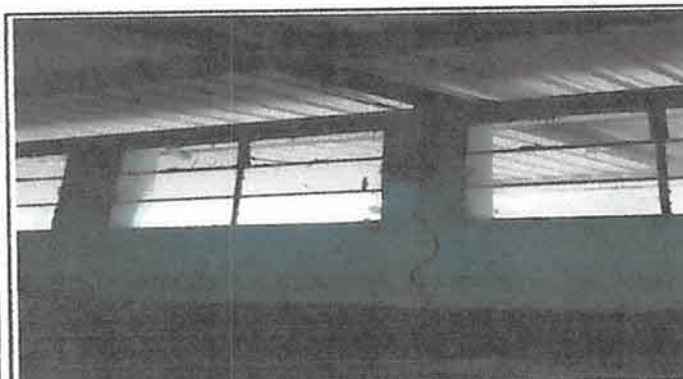
Foto 9: Reparación del sistema eléctrico para el modulo VI al salón IV con puesta de 1 plafonera 3 tomacorrientes, 1 apagador y 1 caja de flipp-on.

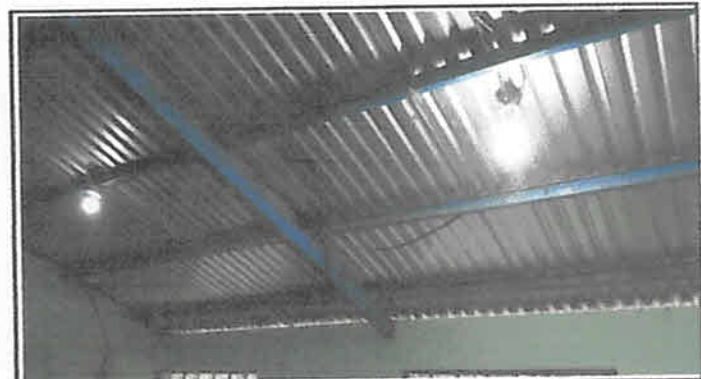
Foto 10: Reparación del sistema eléctrico para el modulo VII a la dirección con puesta de 1 plafonera, 2 tomacorrientes y 1 apagador.
