SITUACIÓN DEFICIENCIAS DETERMINADAS

| NOMBRE DEL ESTABLECIMIENTO: | EORM EL CIMIENTO | DIRECCIÓN DEL ESTABLECIMIENTO: | ALDEA EL CIMIENTO |
| CÓDIGO DEL ESTABLECIMIENTO: | 02-03-0072-43 | FECHA: | 20/05/2024 |

REGISTRO FOTOGRÁFICO  
PROGRAMA DE MANTENIMIENTO DE EDIFICIOS ESCOLARES PÚBLICOS

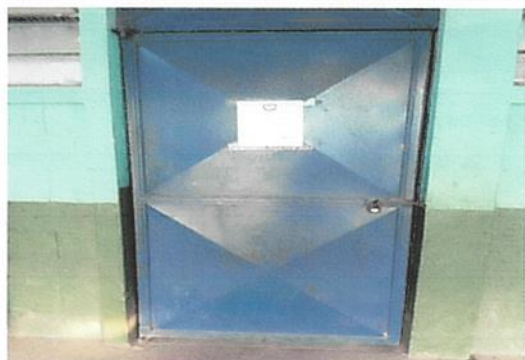
Foto1: Sustitución de chapa

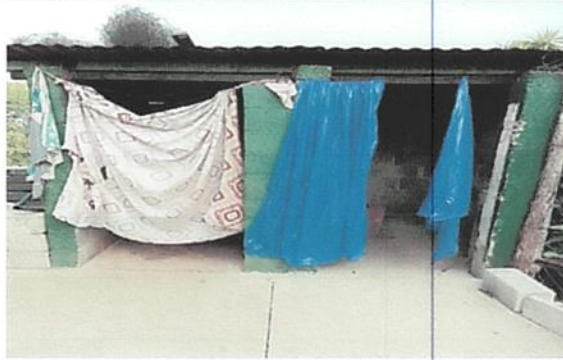
Foto 2: Sustitución de puertas

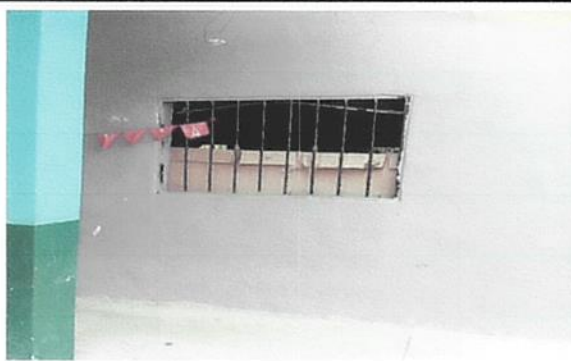
Foto 3: Sustitución de ventanas de metal

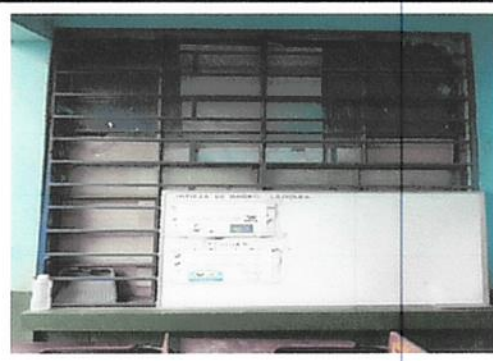
Foto 4: Sustitución de vidrios

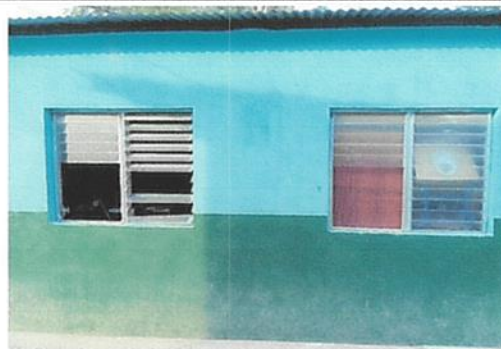
Foto 5: Sustitución de balcones de metal

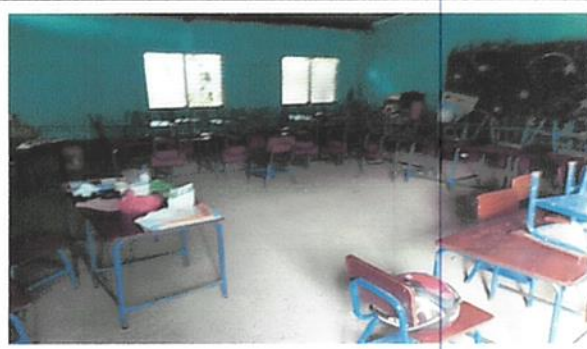
Foto 6 y 7 : Reparación de piso de cemento liquido

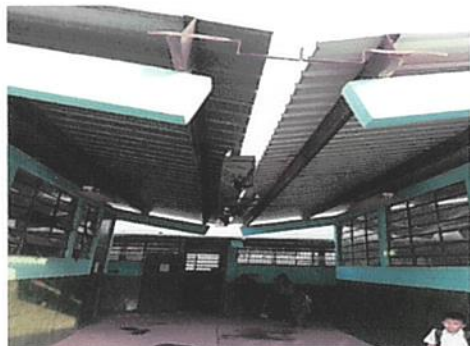
Foto 7: Sustitución de canal de metal

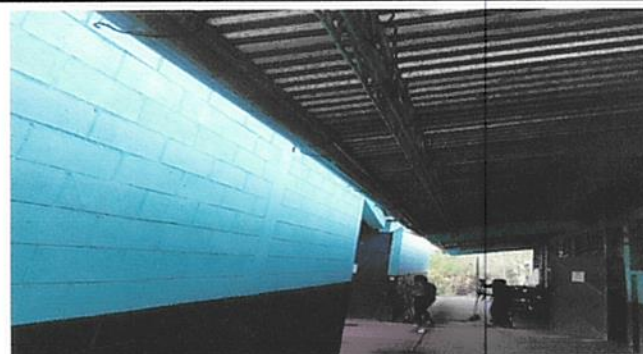
Foto 8: Sustitución de canal de metal y reparación de bajada de agua pluvial

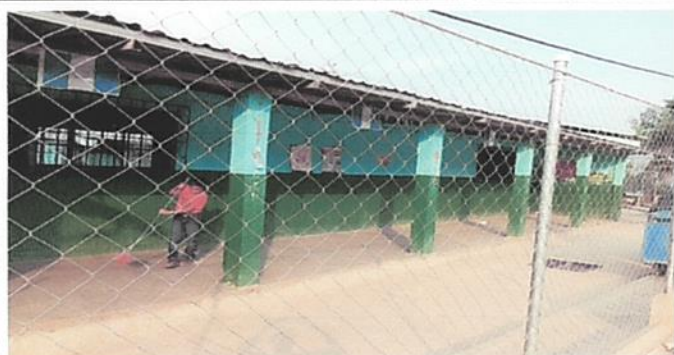
Foto 9: Pintura de la escuela

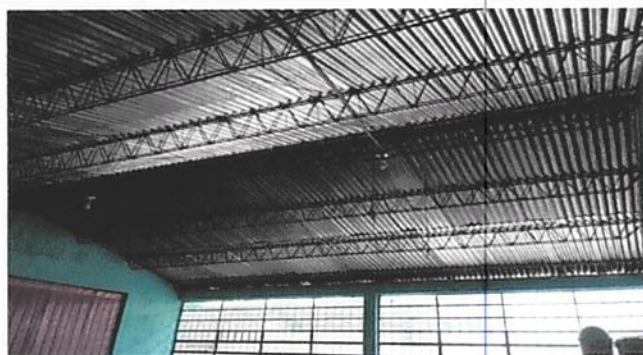
Foto 10: Sustitución de focos

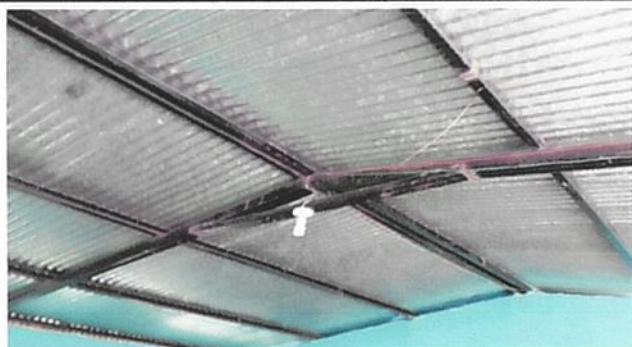
Foto 11: Sustitución de plafonera

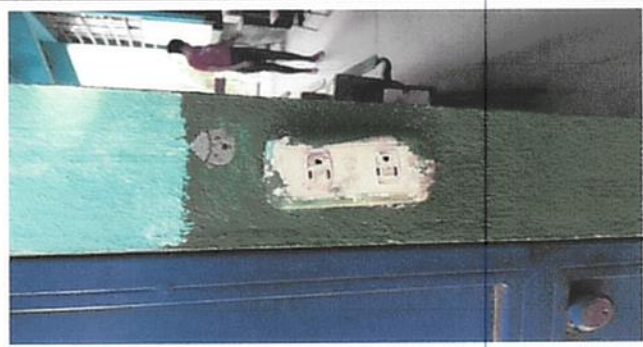
Foto 12: toma corrientes dobles

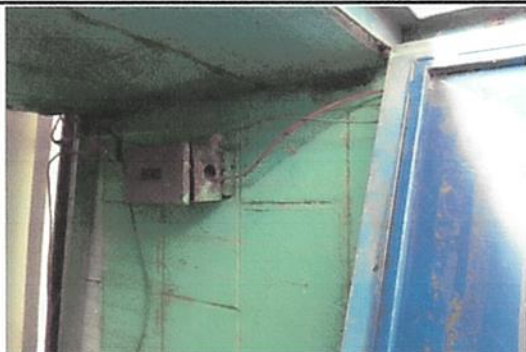
Foto 13: Sustrucción de flípones

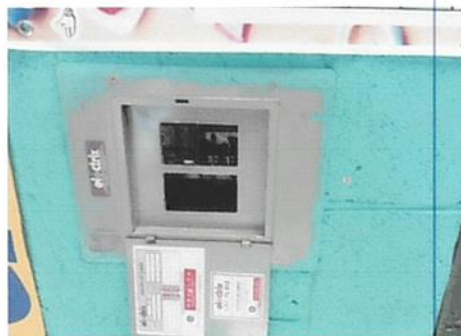
Foto 14: Sustrucción de tableros de flípones

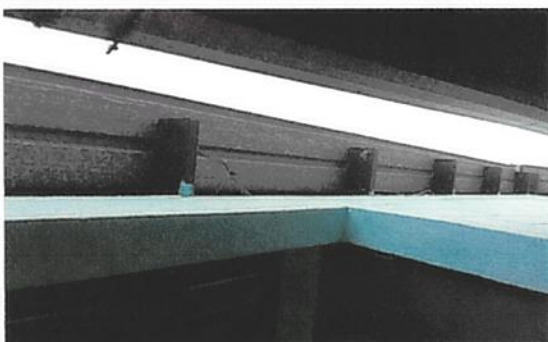
Foto 15: Reparación de ccableado eléctrico

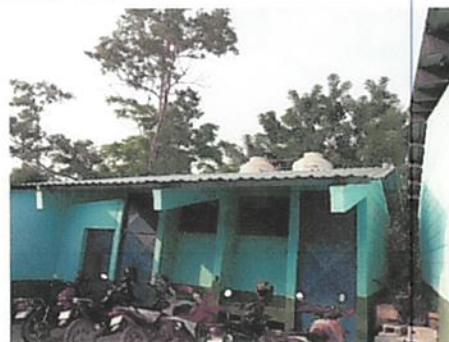
Foto 16: Sustrucción de accesorios de depósitos de agua

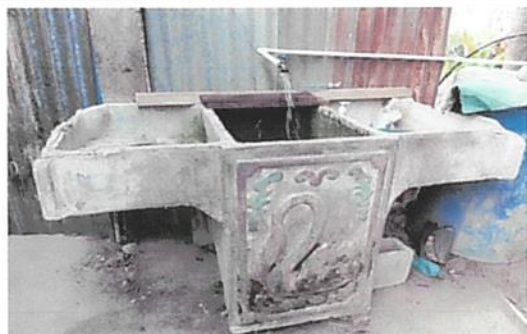
Foto 17: Sustrucción de pilas de cemento de dos lavaderos

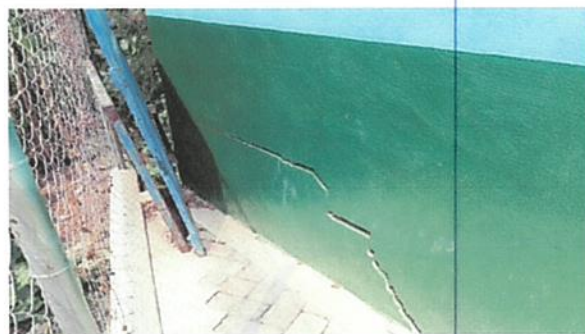
Foto 18: Aplicación de sablita de muros de contención

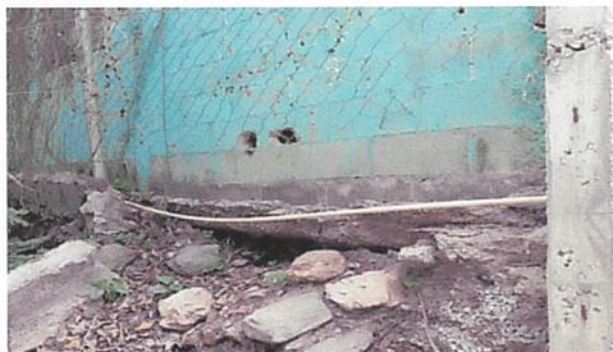
Foto 19: Reparación de muro de contención con aplicación de concreto vertical 25 cm x 20

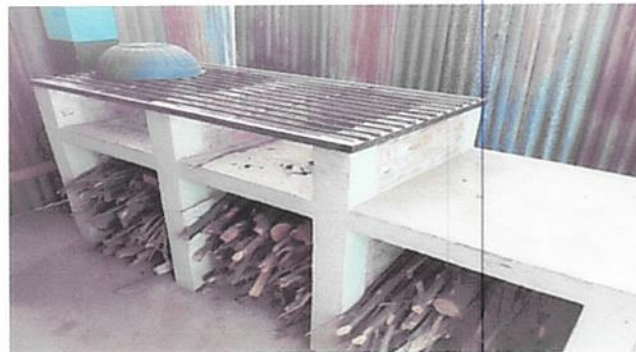
Foto 20: Sustitución de estufa rural completa, incluyendo chimenea y plancha de metal

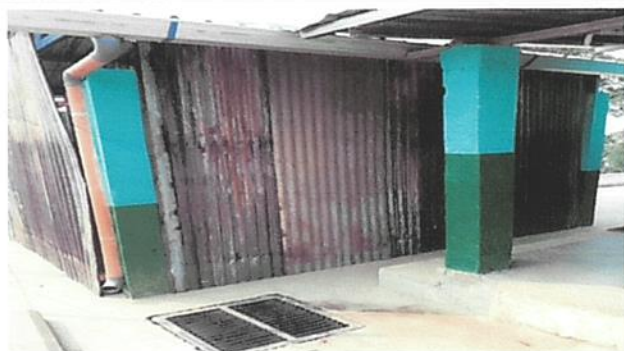
Foto 21: Sustitución de lamina por block en area de cocina
