SITUACIÓN DEFICIENCIAS DETERMINADAS

| NOMBRE DEL ESTABLECIMIENTO: | ESCUELA OFICIAL RURAL MIXTA | DIRECCIÓN DEL ESTABLECIMIENTO: | ALDEA EL CONTE |
| CÓDIGO DEL ESTABLECIMIENTO: | 02-03-0079-43 | FECHA: | 10 DE NOVIEMBRE 2024 |

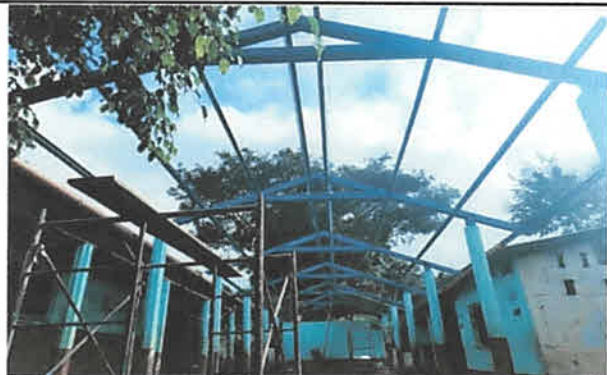
Foto 1: Se colocó estructura con tijeras construidas de costanera de metal de 4" x 2" dobles y cargaláminas de costanera de 4" x 2"

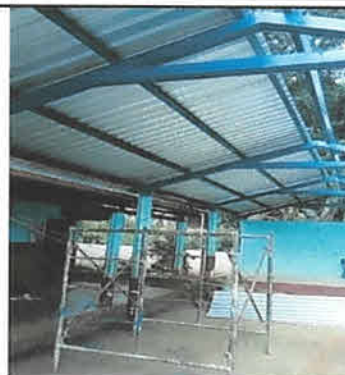
Foto 2: La lámina que se utilizó para la instalación de la cubierta es estilo troquelada calibre 26.

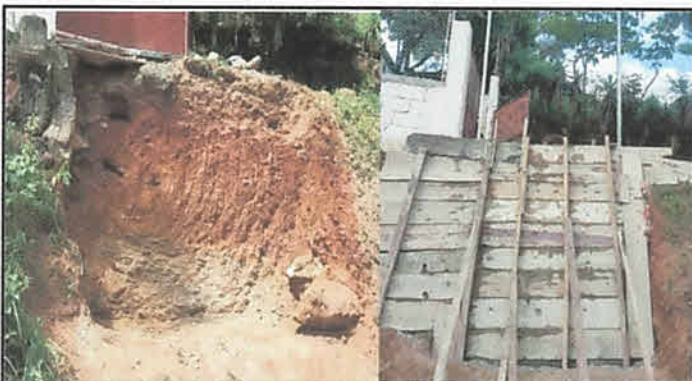
Foto 3: Se dio inició a la excavación realizando un corte en el terreno y se colocó formaleta de madera donde se fundirá el muro de contención con concreto ciclopeo

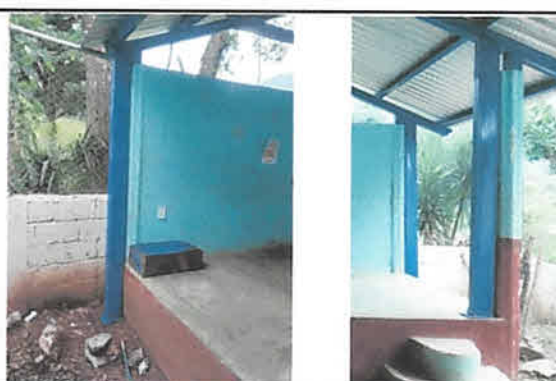
Foto 4: Se realizó el cambio el renglón de fundición de piso para colocar reforzamiento a las columnas de concreto con columnas de 6" x 4" con la finalidad de brindar mayor seguridad a la estructura

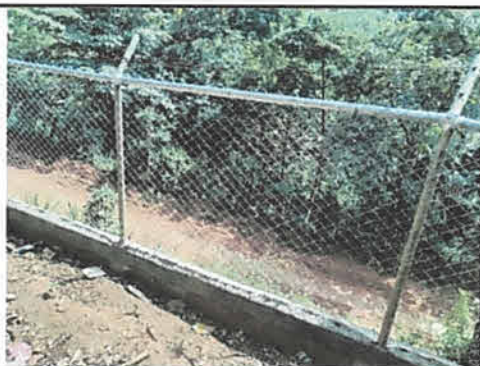
Foto 5: Las secciones de malla que se encontraban rotas fueron reemplazadas por malla nueva

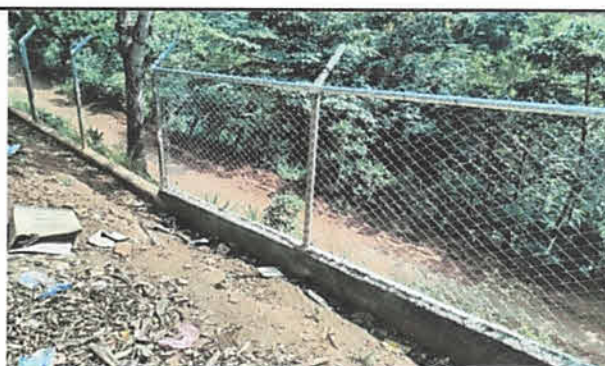
Foto 6: También se colocó tubo para cerca de 1 1/2" en sentido horizontal en la parte posterior junto a la fundición que tensa la malla hacia la pared del piso
