SITUACIÓN DEFICIENCIAS DETERMINADAS

POSTERIOR

| NOMBRE DEL ESTABLECIMIENTO: | ESCUELA OFICIAL RURAL MIXTA | DIRECCIÓN DEL ESTABLECIMIENTO: | ALDEA EL CONTE |
| CÓDIGO DEL ESTABLECIMIENTO: | 02-03-0079-43 | FECHA: | 20 DE NOVIEMBRE 2024 |

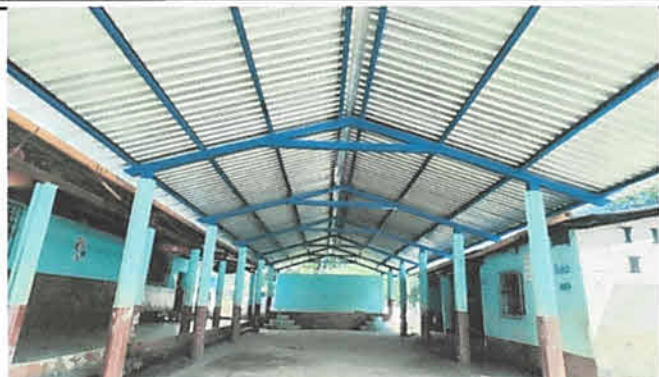
Foto1: Aquí se cuenta con la estructura de metal totalmente terminada

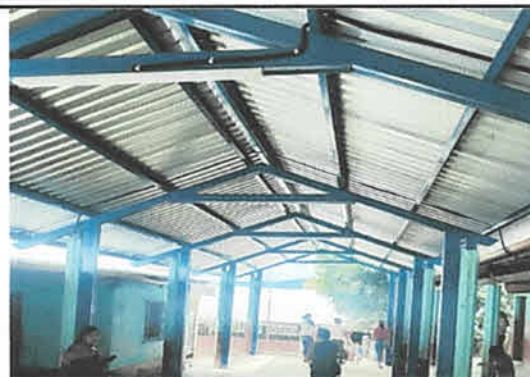
Foto 2: Se realizó el cambio de lámina y capote o caballete con lámina de aluzinc calibre 26

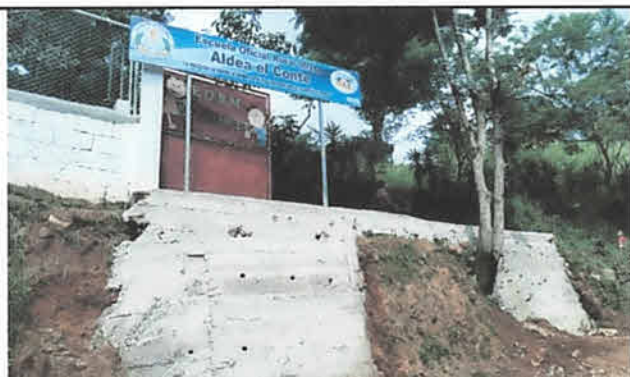
Foto 3: Se fundió el muro de contención utilizando concreto ciclópeo

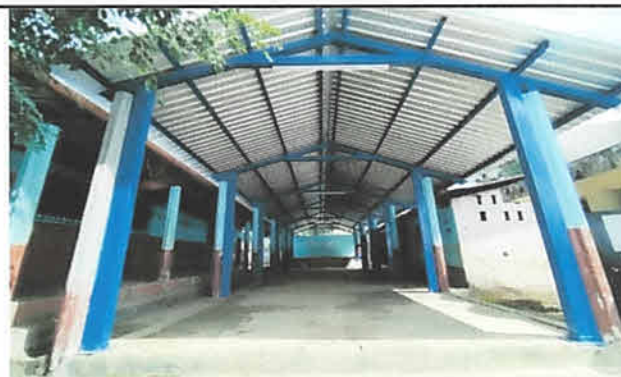
Foto 4: Estas nuevas columnas se instalaron para dar mayor solidez a la estructura del salón

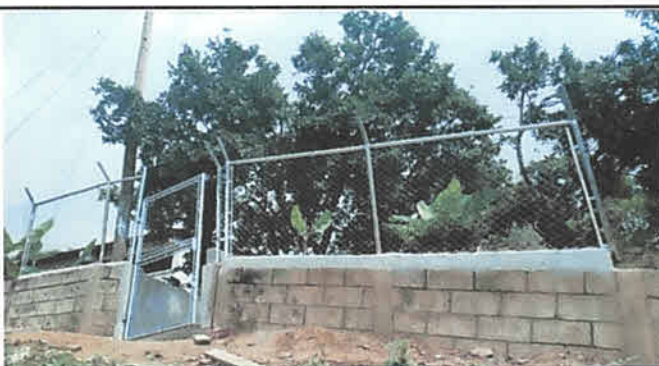
Foto 5: En las partes en donde estaba rota la malla se cambió la malla y se colocó tubo para tensar en la parte superior

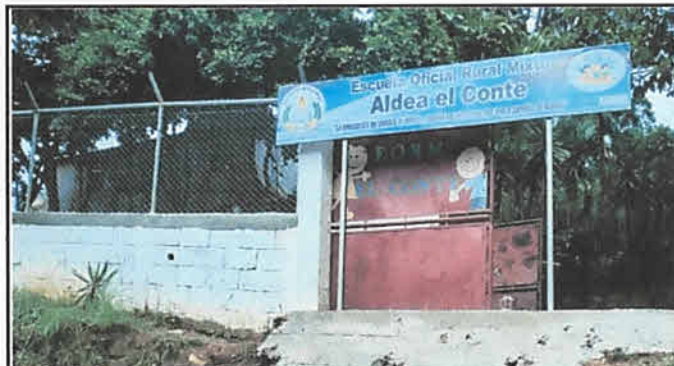
Foto 6: Se completo la reparación de la malla en toda la circulación del establecimiento, no quedando ni un espacio sin seguridad ahora.
