SITUACIÓN DEFICIENCIAS DETERMINADAS

| NOMBRE DEL ESTABLECIMIENTO: | ESCUELA OFICIAL RURAL MIXTA | DIRECCIÓN DEL ESTABLECIMIENTO: | CASERÍO LA ZAPATA, ALDEA TECUIZ |
| CÓDIGO DEL ESTABLECIMIENTO: | 02-03-0743-43 | FECHA: | 10 DE NOVIEMBRE DE 2024 |

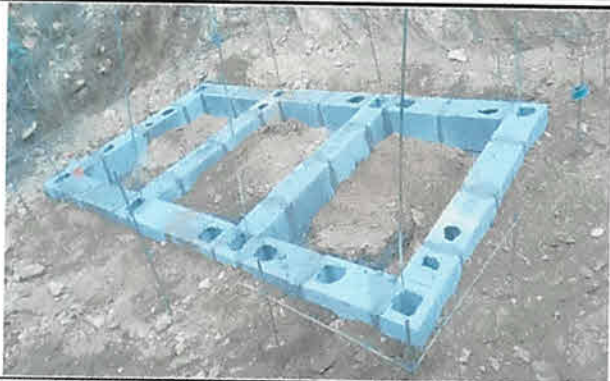
**FOTO 1:** LOS SANITARIOS ANTERIORES NO CONTABAN CON BASE SOLIDA, AHORA TIENE ZAJENO PROFUNDO DE DONDE VIENE EL CIMENTO CORRIDO FUNDIDO DE CONCRETO Y ARMADO CON HIERRO DE

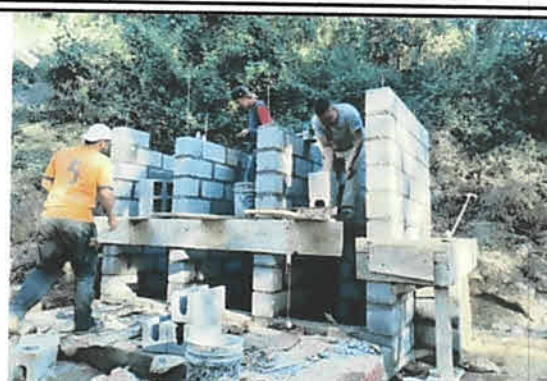
**FOTO 2:** LAS PAREDES DE DIVISIÓN DE SANITARIOS SE CONSTRUYERON CON BLOCK SÓLIDO DE 19 CMS DE ANCHO PARA UNA MEJOR FUNDICIÓN DE LAS COLUMNAS TIPO PIN EN TODOS LOS AMARRES

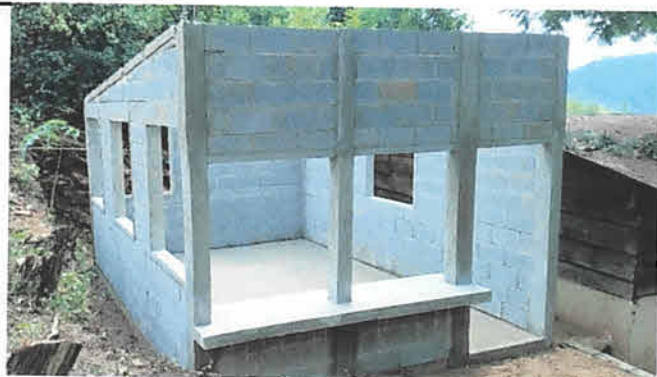
**FOTO 3:** EN LA COCINA SE CONSTRUYERON PAREDES DE BLOCK CON REFUERZO DE COLUMNAS DE CONCRETO, TALLANDO LA SISA DE UNIÓN DE BLOCK PARA DARLE MEJOR PRESENTACIÓN AL BLOCK

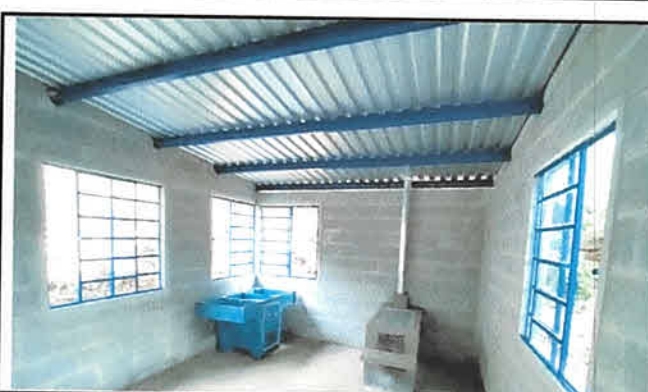
**FOTO 4:** SE CAMBIO LA ESTRUCTURA Y LAMINA COLOCANDO COSTANERA DE METAL DE 2 X 4 Y SE COLOCÓ LAMINA TROQUELADA CALIBRE 26 TANTO EN LA COCINA COMO EN LOS SANITARIOS.

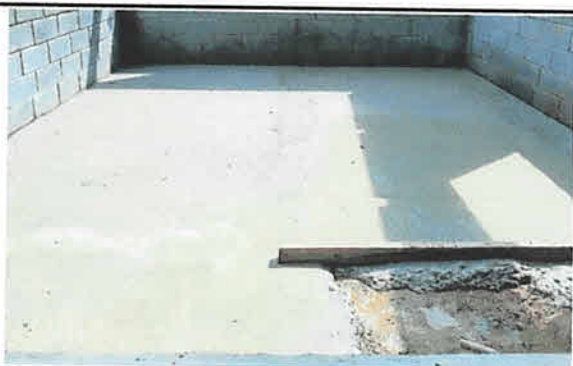
**FOTO 5:** SE PROCEDIÓ A PREPARAR Y COMPACTAR LA BASE PARA LA FUNDICIÓN DE PISO DE CONCRETO EN COCINA Y SERVICIOS SANITARIOS

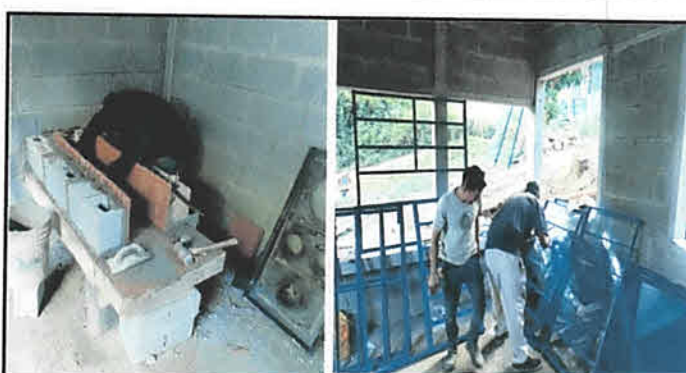
**FOTO 6:** CONSTRUCCIÓN DE COCINA AHORRADORA E INSTALACIÓN DE VENTANAS Y PUERTAS DE METAL.

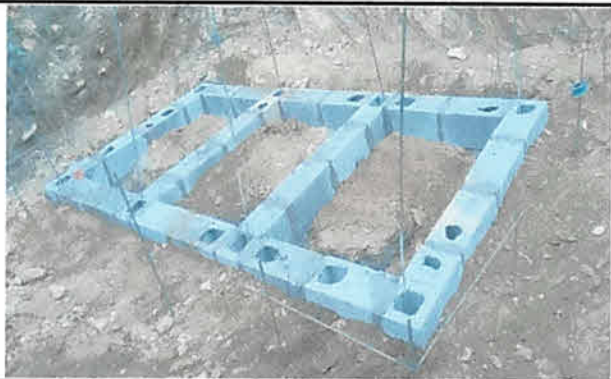
**FOTO 1: LOS SANITARIOS ANTERIORES NO CONTABAN CON BASE SOLIDA, AHORA TIENE ZAJENO PROFUNDO DE DONDE VIENE EL CIMIENTO CORRIDO FUNDIDO DE CONCRETO Y ARMADO CON HIERRO DE**

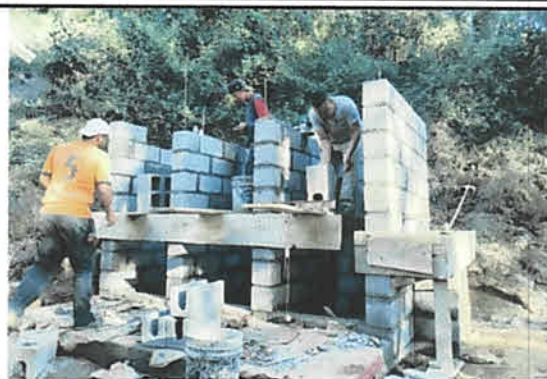
**FOTO 2: LAS PAREDES DE DIVISIÓN DE SANITARIOS SE CONSTRUYERON CON BLOCK SÓLIDO DE 19 CMS DE ANCHO PARA UNA MEJOR FUNDICIÓN DE LAS COLUMNAS TIPO PIN EN TODOS LOS AMARRES**

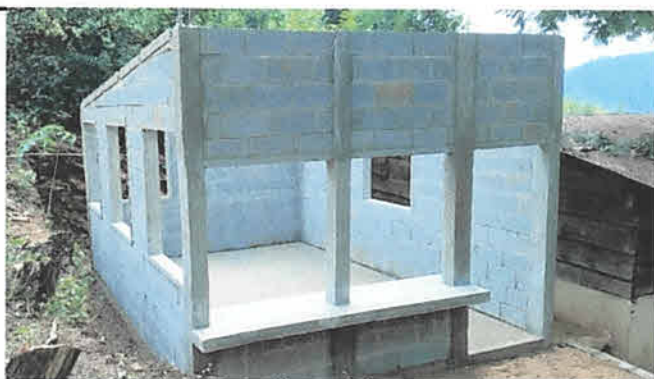
**FOTO 3: EN LA COCINA SE CONSTRUYERON PAREDES DE BLOCK CON REFUERZO DE COLUMNAS DE CONCRETO, TALLANDO LA SISA DE UNIÓN DE BLOCK PARA DARLE MEJOR PRESENTACIÓN AL BLOCK**

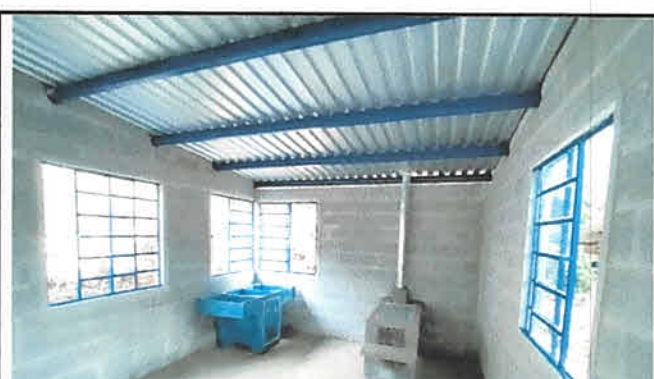
**FOTO 4: SE CAMBIO LA ESTRUCTURA Y LAMINA COLOCANDO COSTANERA DE METAL DE 2 X 4 Y SE COLOCÓ LAMINA TROQUELADA CALIBRE 26 TANTO EN LA COCINA COMO EN LOS SANITARIOS.**

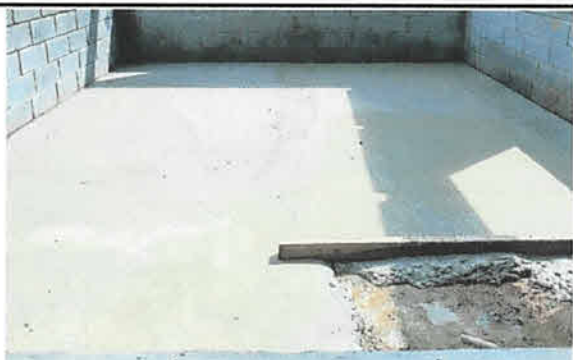
**FOTO 5: SE PROCEDIÓ A PREPARAR Y COMPACTAR LA BASE PARA LA FUNDICIÓN DE PISO DE CONCRETO EN COCINA Y SERVICIOS SANITARIOS**

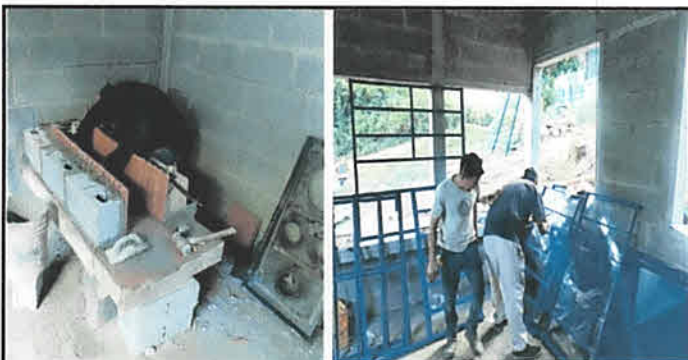
**FOTO 6: CONSTRUCCIÓN DE COCINA AHORRADORA E INSTALACIÓN DE VENTANAS Y PUERTAS DE METAL.**
