SITUACIÓN DEFICIENCIAS DETERMINADAS

| DEPARTAMENTO: | EL PROGRESO | MUNICIPIO: | SAN AGUSTÍN ACASAGUASTLÁN |
| NOMBRE DEL ESTABLECIMIENTO: | ESCUELA OFICIAL RURAL MIXTA | DIRECCIÓN DEL ESTABLECIMIENTO: | CASERÍO LA ZAPATA, ALDEA TECUIZ |
| CÓDIGO DEL ESTABLECIMIENTO: | 02-03-0743-43 | FECHA: | 29 DE NOVIEMBRE DE 2024 |

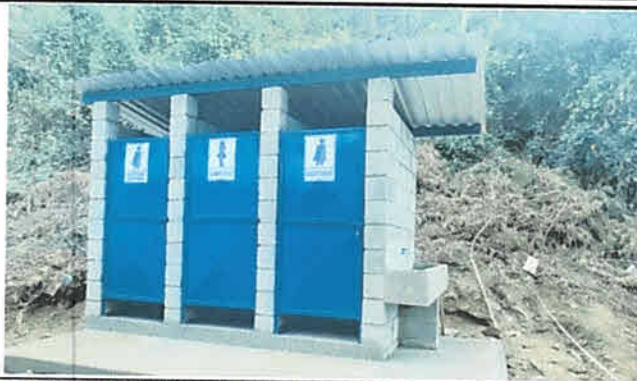
**FOTO 1: SE CUENTA CON EL MÓDULO DE SERVICIOS SANITARIOS TOTALMENTE TERMINADO CON SUS CONEXIONES DE AGUA Y DRENAJE INSTALADAS**

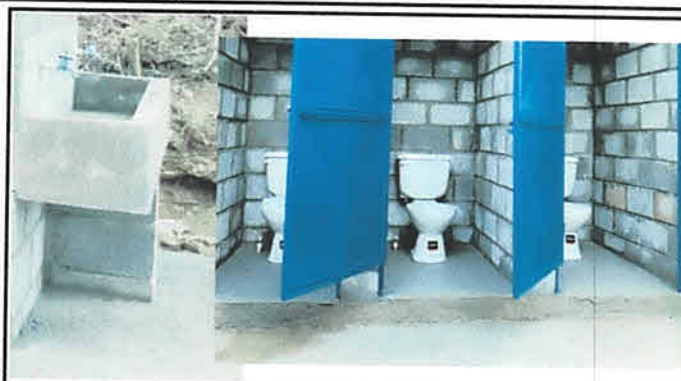
**FOTO 2: EL MÓDULO DE SANITARIOS CUENTA CON LAVAMANOS DE CONCRETO Y TRES TAZAS SANITARIAS**

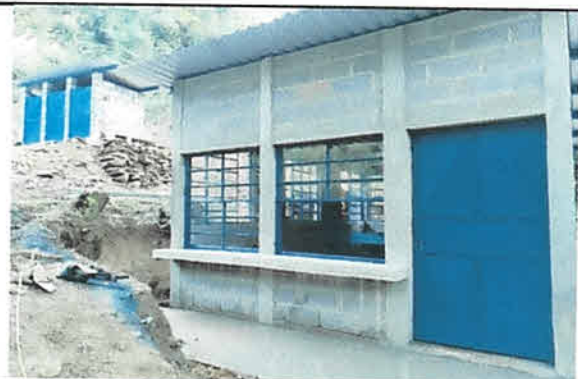
**FOTO 3: COCINA TERMINADA CON PAREDES DE BLOCK, VENTANAS DE METAL Y VIDRIO MAS PUERTA DE METAL CON PISO DE CONCRETO Y BANQUETA ALREDEDOR**

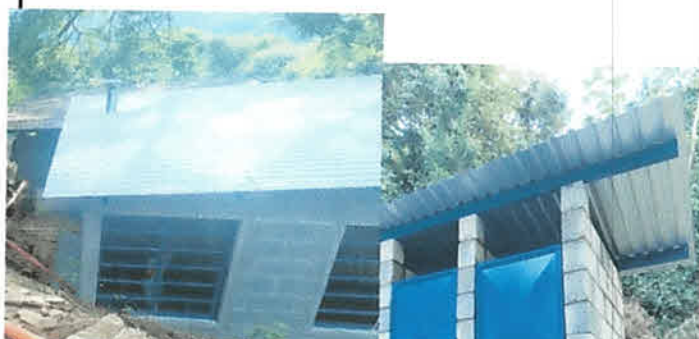
**FOTO 4: TANTO LA COCINA COMO EL MODULO DE SANITARIOS CUENTA CON ESTRUCTURA DE COSTANERA DE METAL Y CUBIERTA DE LAMINA TROQUELADA DE ALUZINC NUEVA**

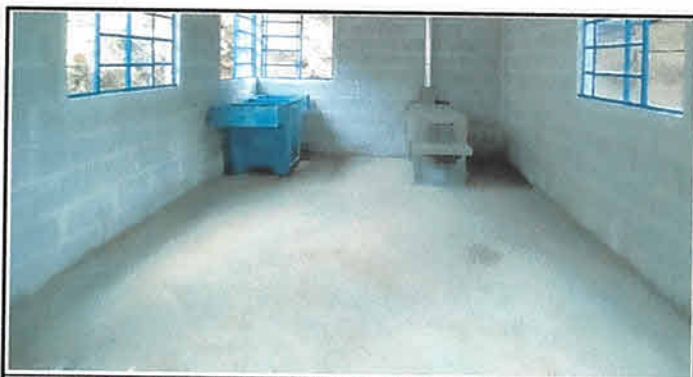
**FOTO 5: PISO DE CONCRETO FUNDIDO EN COCINA Y SERVICIOS SANITARIOS CON ACABADO FINAL DE CERNIDO REMOLINEADO**

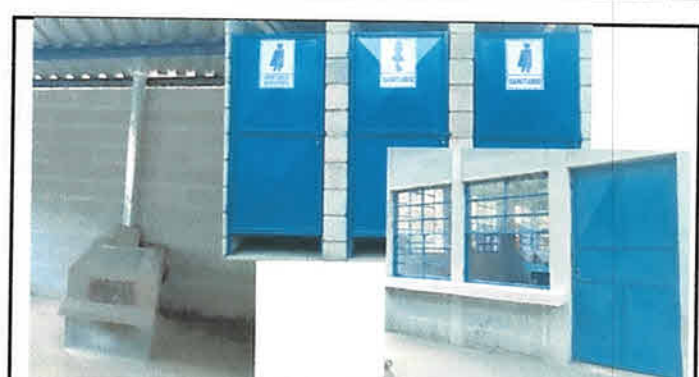
**FOTO 6: ESTUFA TERMINADA ASI COMO LAS CUATRO PUERTAS Y SIETE VENTANAS DE METAL.**

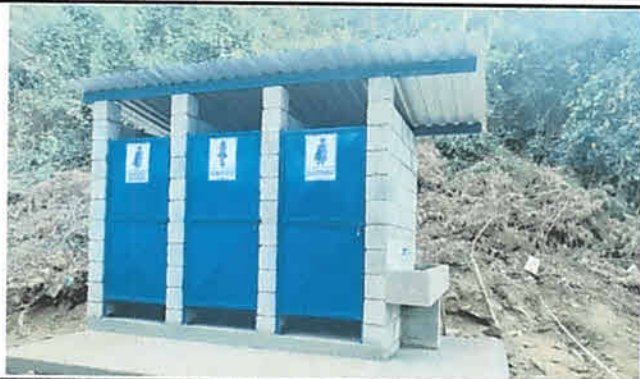
**FOTO 1: SE CUENTA CON EL MÓDULO DE SERVICIOS SANITARIOS TOTALMENTE TERMINADO CON SUS CONEXIONES DE AGUA Y DRENAJE INSTALADAS**

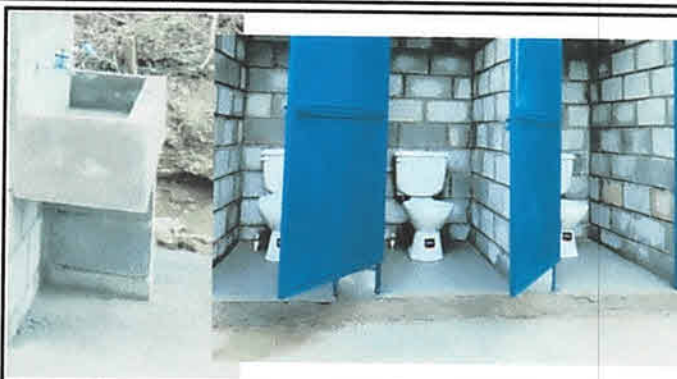
**FOTO 2: EL MÓDULO DE SANITARIOS CUENTA CON LAVAMANOS DE CONCRETO Y TRES TAZAS SANITARIAS**

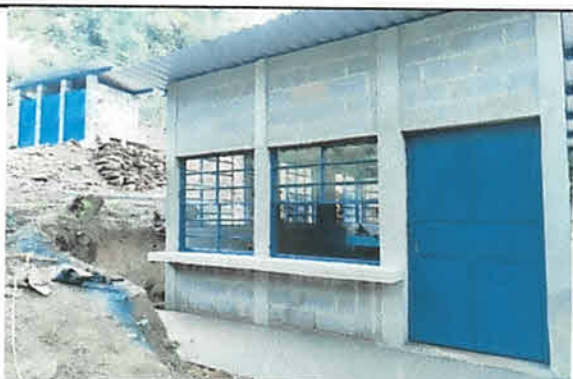
**FOTO 3: COCINA TERMINADA CON PAREDES DE BLOCK, VENTANAS DE METAL Y VIDRIO MAS PUERTA DE METAL CON PISO DE CONCRETO Y BANQUETA ALREDEDOR**

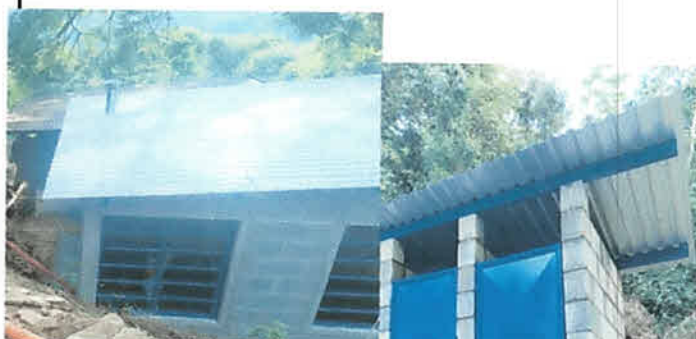
**FOTO 4: TANTO LA COCINA COMO EL MODULO DE SANITARIOS CUENTA CON ESTRUCTURA DE COSTANERA DE METAL Y CUBIERTA DE LAMINA TROQUELADA DE ALUZINC NUEVA**

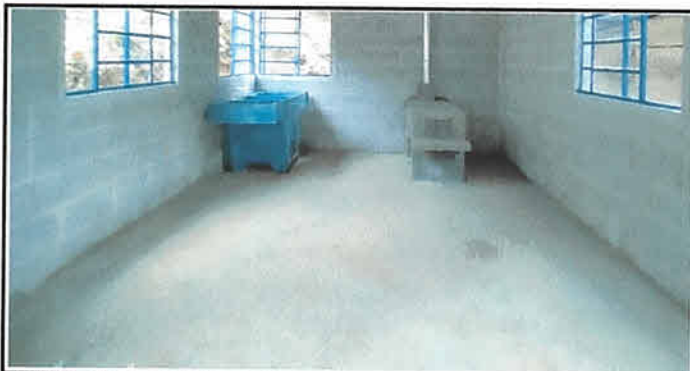
**FOTO 5: PISO DE CONCRETO FUNDIDO EN COCINA Y SERVICIOS SANITARIOS CON ACABADO FINAL DE CERNIDO REMOLINEADO**

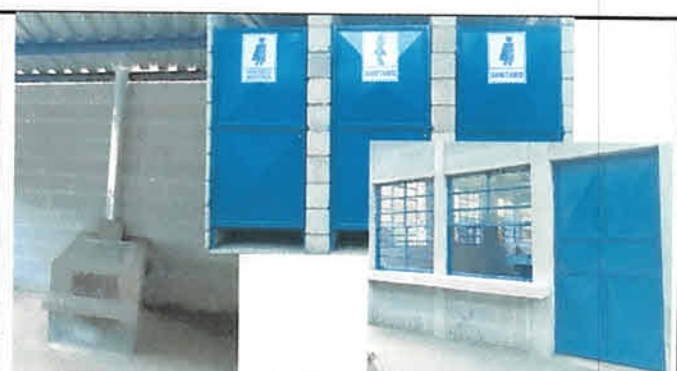
**FOTO 6: ESTUFA TERMINADA ASI COMO LAS CUATRO PUERTAS Y SIETE VENTANAS DE METAL.**
