SITUACIÓN DEFICIENCIAS DETERMINADAS

| NOMBRE DEL ESTABLECIMIENTO: | EORM | DIRECCIÓN DEL ESTABLECIMIENTO: | Caserío Monte Virgen, Aldea San Luis Buena Vista |
| CÓDIGO DEL ESTABLECIMIENTO: | 02-04-0002-43 | FECHA: | 11/11/2024 |

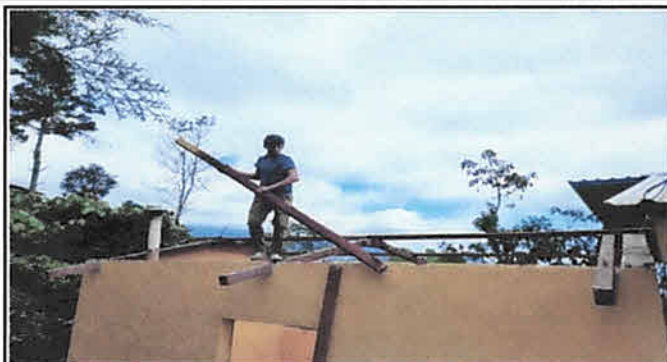
Foto1: Cambio de Estructura de soporte de madera por metal

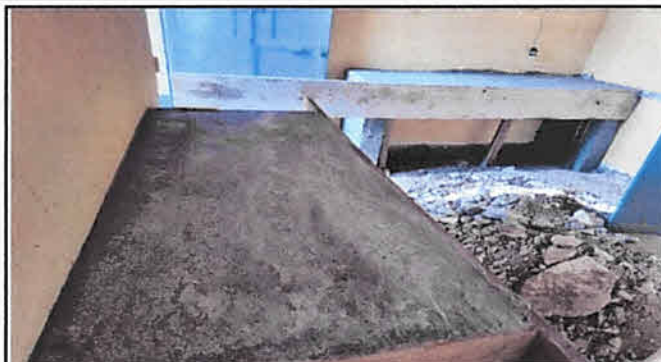
Foto 2: Instalación de Gabinetes terrestres en cocina

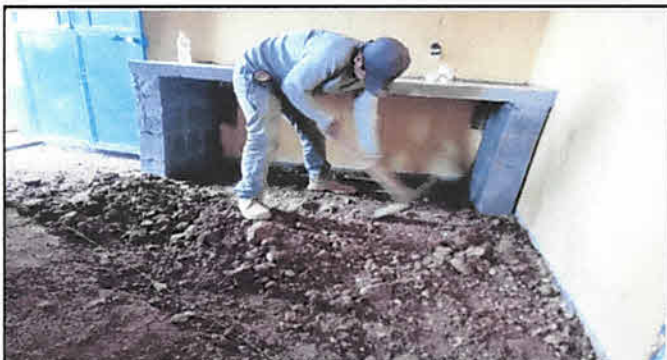
Foto 3: Demolición y Extracción de piso de concreto en cocina

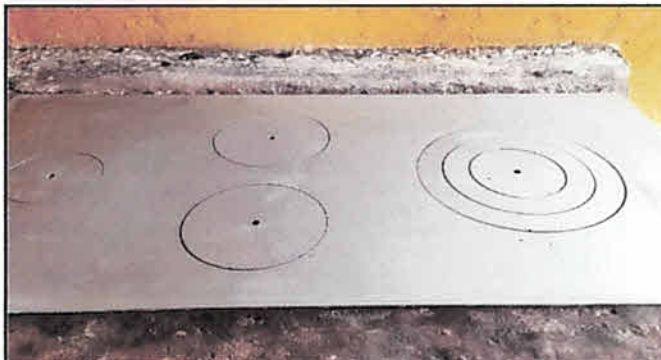
Foto 4: Instalación de Plancha de metal para estufa rural

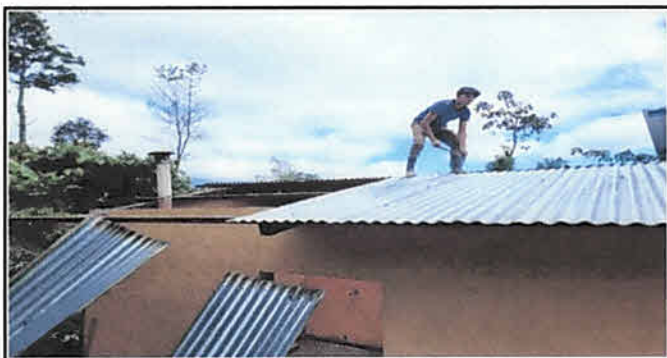
Foto 5: Sustitución de Lámina por lamina troquelada calibre 26 en cocina

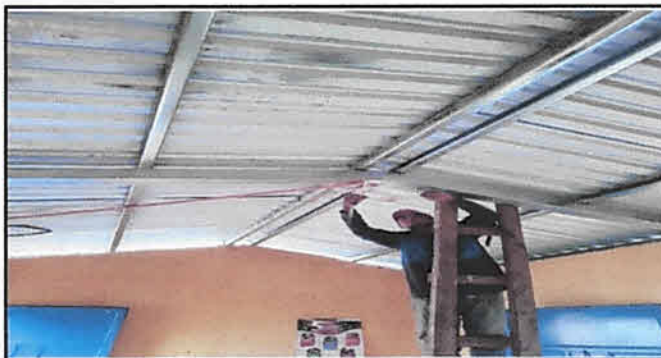
Foto 6: Instalacion de sistema electrico en cocina

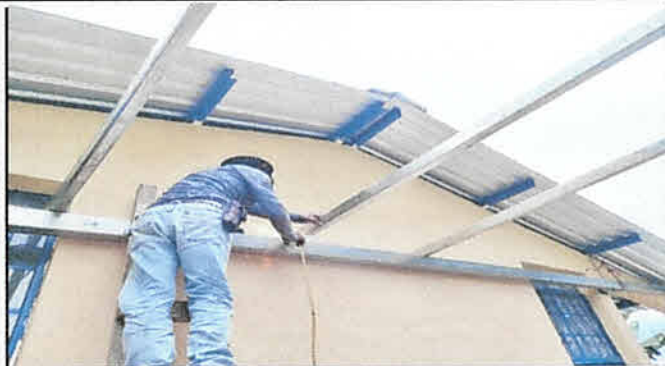
Foto 7: Sustitución de Lámina y estructura en galera

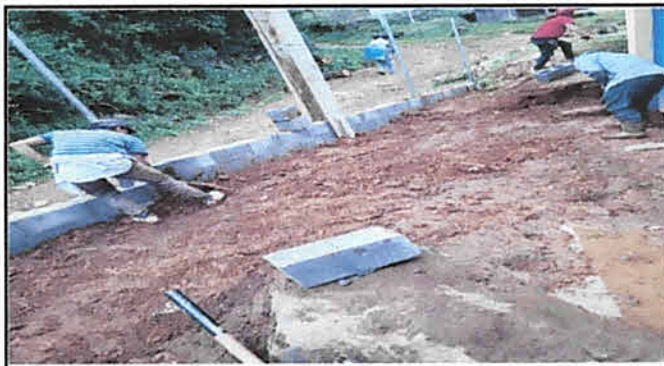
Foto 8: Demolición y Extracción de piso concreto en galera

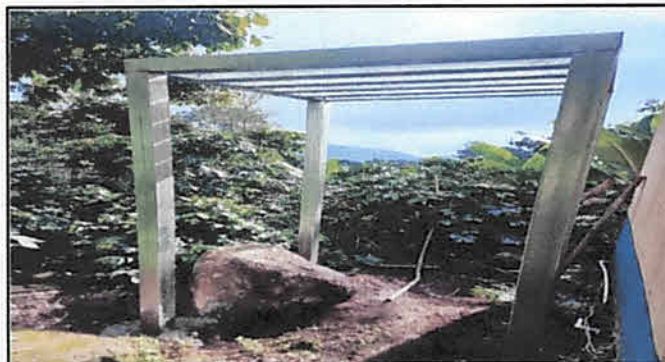
Foto 9: Instalación de Deposito de Agua con Accesorios

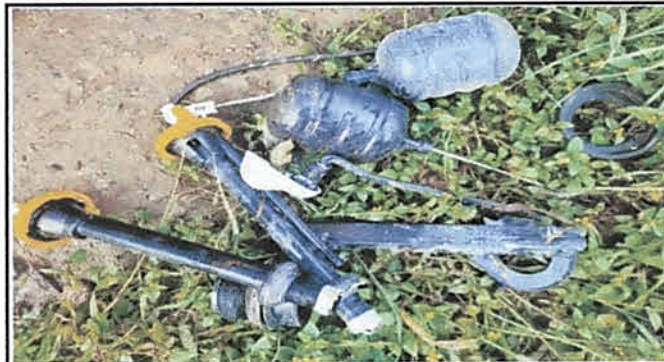
Foto 10: Sustitución de accesorios en sanitarios

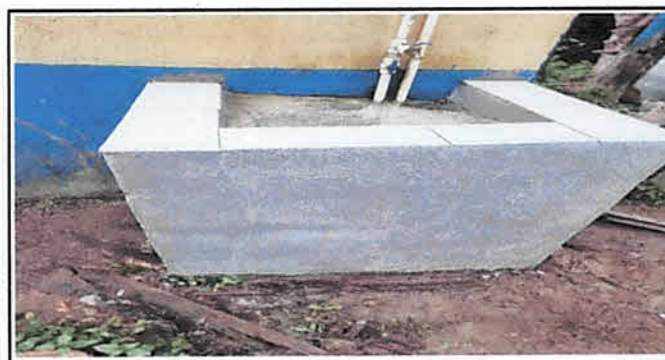
Foto 11: Reparación de Lavamanos

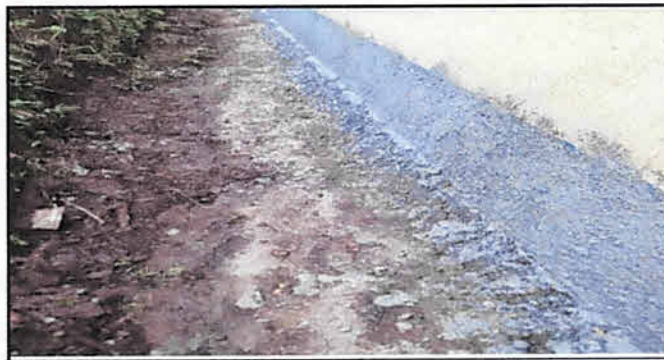
Foto 12: Zócalo de granciado de cemento

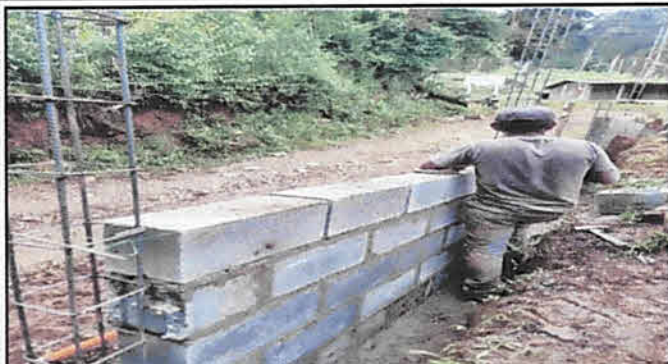
Foto 12: Reparación de muro perimetral de block con tubo HG y malla galvanizada, soleras intermedias y columnas

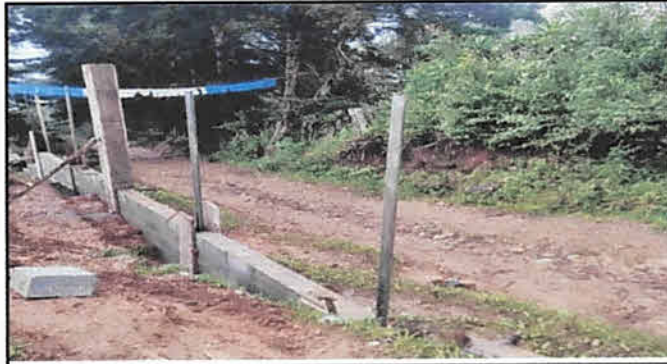
Foto 13: Reparación de muro perimetral de block con tubo HG y malla galvanizada, soleras intermedias y columnas

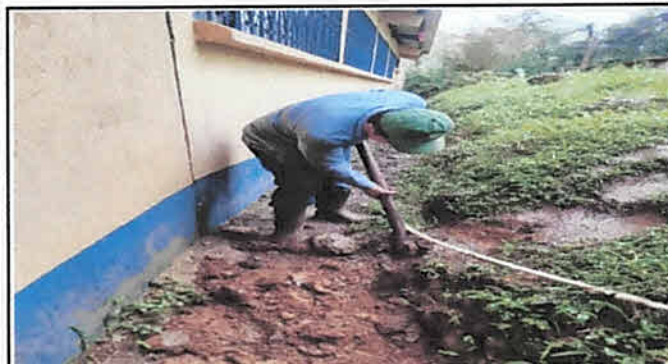
Foto 14: Sustitución de Tubería principal

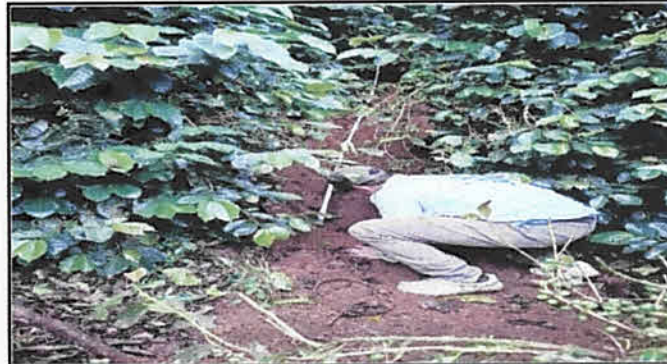
Foto 15 : Sustitución de Tubería principal

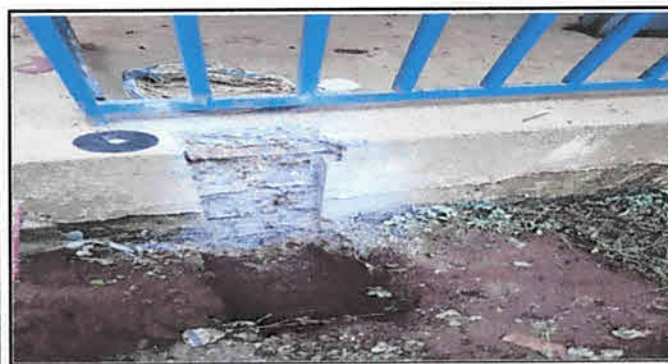
Foto 16: Reparación de muro en corredor con 6 columnas de 2 mts alto y 1 bigueta de 16 mts largo

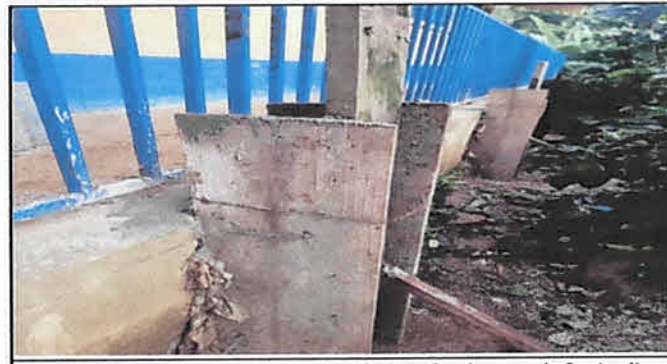
Foto 17: Reparación de muro en corredor con 6 columnas de 2 mts alto y 1 bigueta de 16 mts largo
