SITUACIÓN DEFICIENCIAS DETERMINADAS

| NOMBRE DEL ESTABLECIMIENTO: | E. O. R. M. CASERIO LAS LIMAS Y EL PINALITO | DIRECCIÓN DEL ESTABLECIMIENTO: | CASERIO LAS LIMAS Y EL PINALITO |
| CÓDIGO DEL ESTABLECIMIENTO: | 02-07-0002-43 | FECHA: | 22/11/2024 |

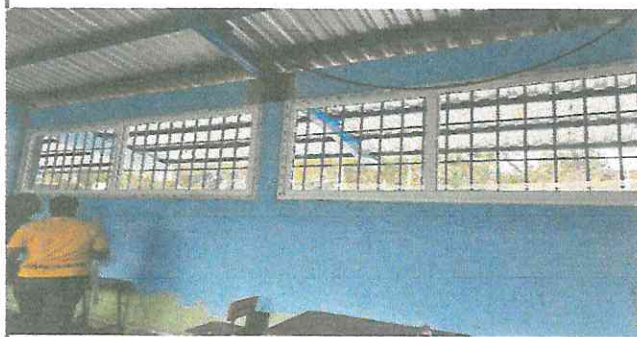
COLOCACION DE VENTANAS DE PVC

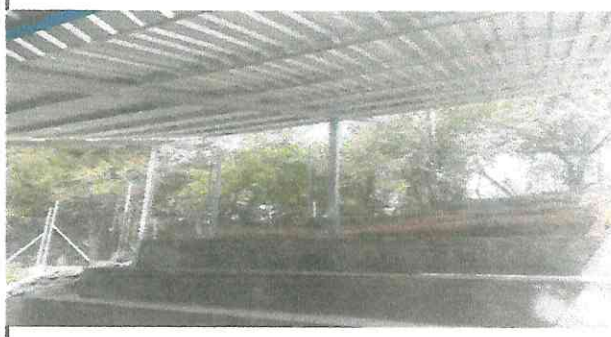
Foto 2: Se necesita abrir ventana

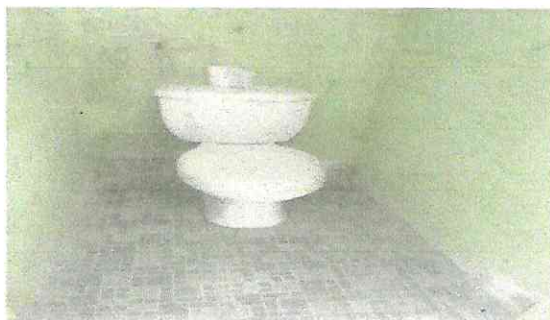
COLOCACION DE BAÑOS SANITARIOS Y PISO ANTIDESLIZANTE

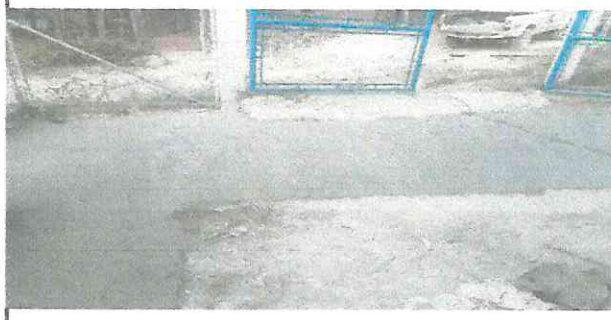
TORTA DE CEMENTO EN EL PATIO

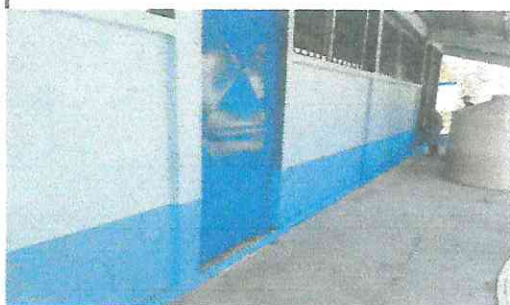
PINTURA INTERIOR Y EXTERIOR DE LA ESCUELA

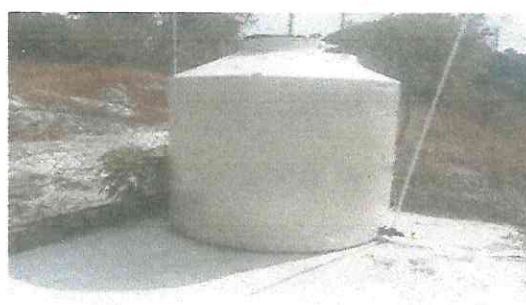
PLANCHA DE CEMENTO Y CONEXIÓN DE AGUA A PILA Y A BAÑOS.
