| REGISTRO FOTOGRÁFICO DE AVANCE | | | |
| NOMBRE DEL ESTABLECIMIENTO | EORM | DIRECCIÓN DEL ESTABLECIMIENTO | CASERIO LA COYOTERA |
| CÓDIGO DEL ESTABLECIMIENTO | 02-07-0410-43 | FECHA DE LA INSPECCIÓN | 26/06/2024 |

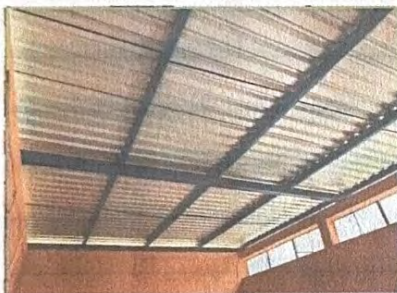
| REGISTRO FOTOGRÁFICO DE AVANCE | | | |
|---|---|---|---|
| <p>Foto 3: Mantenimiento de estructura y cambio de lamina</p> | | <p>Foto 4: Mantenimiento de estructura y cambio de lamina</p> | |

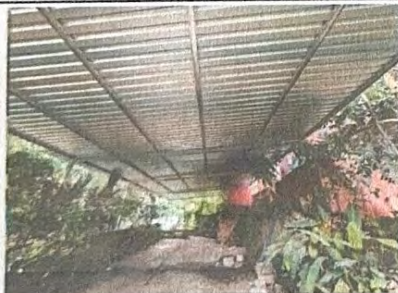
| REGISTRO FOTOGRÁFICO DE AVANCE | | | |
|---|---|---|---|
| <p>Foto 5: Instalacion de estructura y cubierta de lamina</p> | | <p>Foto 6: Instalacion de estructura y cubierta de lamina</p> | |

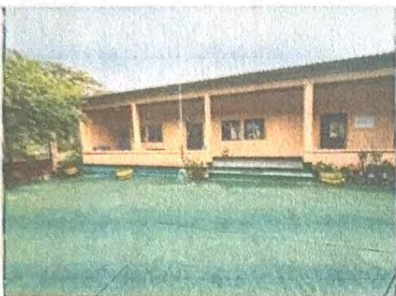
| REGISTRO FOTOGRÁFICO DE AVANCE | | | |
|---|---|---|---|
| <p>Foto 7: Aplicación de pintura en muros y en patio</p> | | <p>Foto 8: Aplicación de pintura en muros y en patio</p> | |

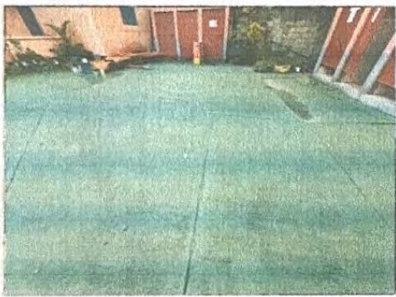
| REGISTRO FOTOGRÁFICO DE AVANCE | | | |
|---|---|---|---|
| <p>Foto 9: Aplicación de pintura en patio</p> | | <p>Foto 10: Aplicación de pintura en patio</p> | |

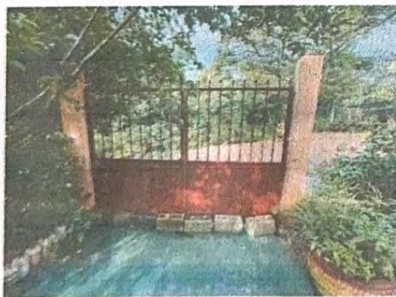
| REGISTRO FOTOGRÁFICO DE AVANCE | | | |
|---|---|---|---|
| <p>Foto 11: Remozamiento de Portón</p> | | <p>Foto 12: Remozamiento de Portón</p> | |
