SITUACIÓN DEFICIENCIAS DETERMINADAS

| NOMBRE DEL ESTABLECIMIENTO: | INEB de Telesecundaria | DIRECCIÓN DEL ESTABLECIMIENTO: | Aldea Santa Lucia Los Ocotes |
| CÓDIGO DEL ESTABLECIMIENTO: | 02-07-0546-45 | FECHA: | 11 de Noviembre de 2024 |

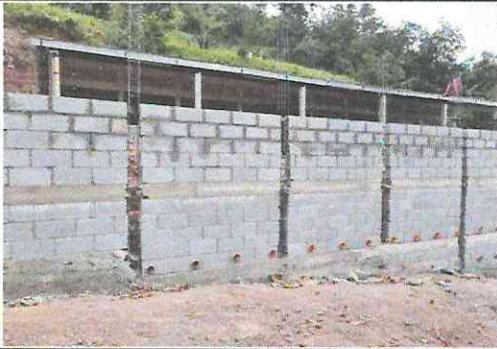
Foto 1: Se observa que en la parte de enfrente cerca de los sanitarios ya fue fundido el cimient y construido un 80% de la pared.

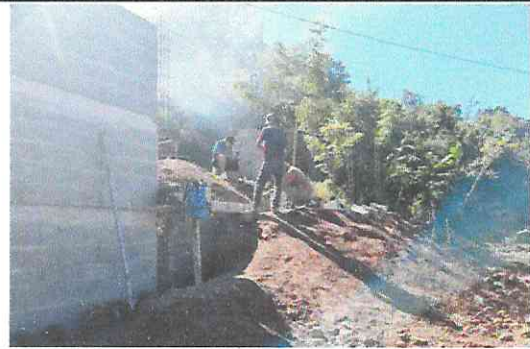
Foto 2: Esta parte es la que limita el terreno del establecimiento con el del vecino, se puede observar que la fundición ya fue realizada y la construcción de la pared esta a un 30%

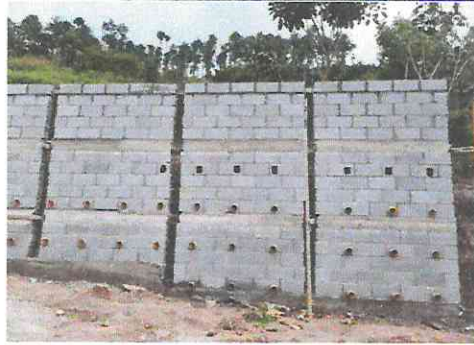
Foto 3: se evidencia nuevamente que en esta parte ya fue realizada la fundición y construida a un 90% la pared del muro.

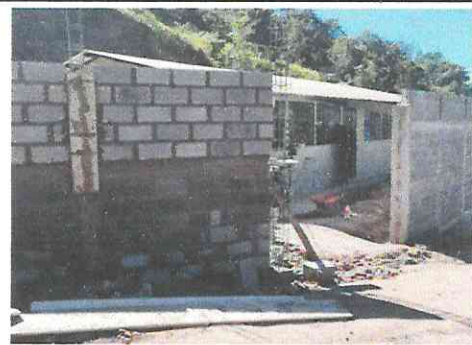
Foto 4: Se observa el avance de la pared a un 80% quedando pendiente la sustitución de la talanquera por un portón.

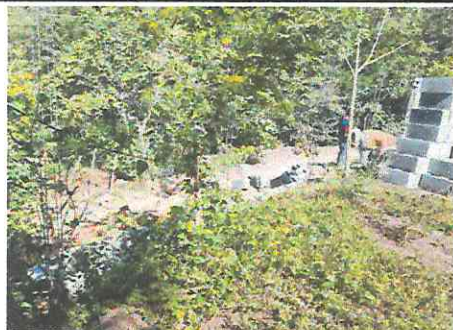
Foto 5: en la parte trasera del establecimiento se evidencia el inicio de la sustitución de la malla por muro de block, donde la fundición ya fue realizada y la pared esta a un 10% de construcción

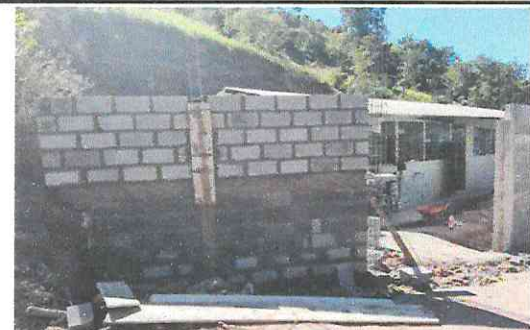
Foto 6: se evidencia la sustitución de la malla por muro de block a un 80% reflejando el cierre total de agujeros e ingresos no permitidos.
