SITUACIÓN DEFICIENCIAS DETERMINADAS PREVIO ☐ DURANTE ☐ POSTERIOR ☒

| NOMBRE DEL ESTABLECIMIENTO: | INEB de Telesecundaria | DIRECCIÓN DEL ESTABLECIMIENTO: | Aldea Santa Lucia Los Ocotes |
| CÓDIGO DEL ESTABLECIMIENTO: | 02-07-0546-45 | FECHA: | 04 de diciembre de 2024 |

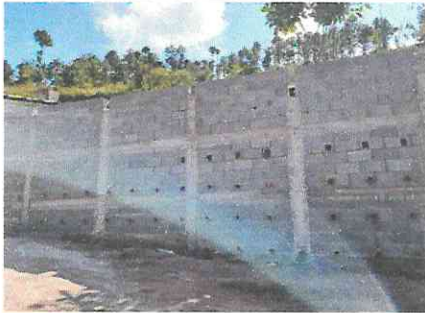
Foto 1: Se observa que la parte de enfrente cerca de los sanitarios el muro perimetral fue sustituido en su totalidad por muro de block y no se observa posibles ingresos no deseados.

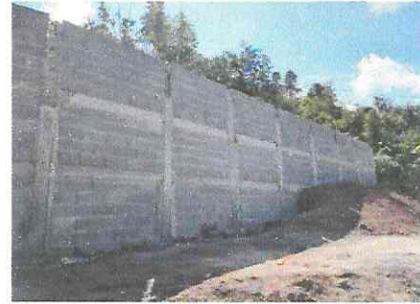
Foto 2: En esta otra parte del muro perimetral se puede observar como la pared llega al límite del terreno del establecimiento cerrando el perímetro del establecimiento en su totalidad.

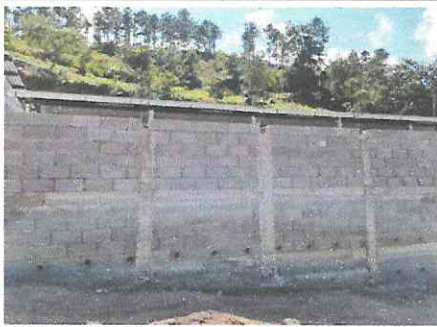
Foto 3: se evidencia nuevamente que el muro perimetral en la parte de enfrente fue sustituido en su totalidad por pared de block, dejando tubos plásticos en cuenta la humedad del terreno.

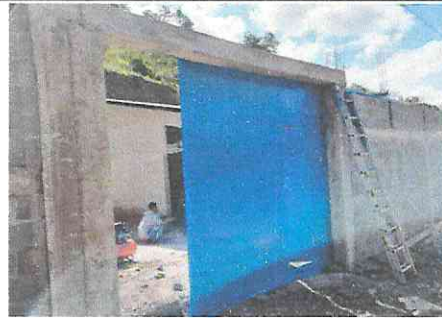
Foto 4: Se evidencia la sustitución de una talanquera (puerta hecha de malla y madera) por un portón de metal corredizo.

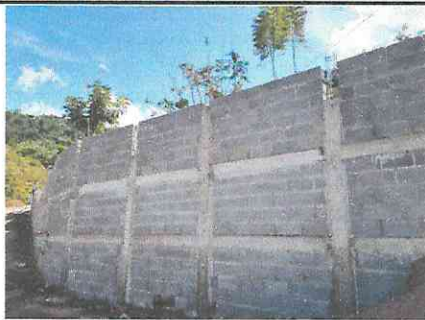
Foto 5: en la parte trasera del establecimiento se evidencia que la altura del muro perimetral es suficiente y No permite ingreso.

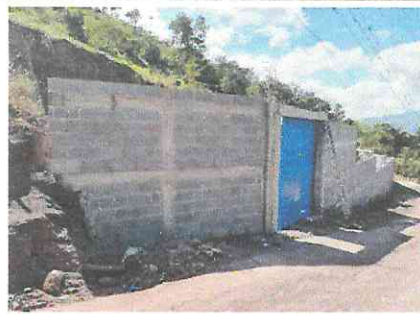
Foto 6: se evidencia que se sustituyo con muro block y se cerro en su totalidad el perímetro del establecimiento por la parte de enfrente.
