SITUACIÓN DEFICIENCIAS DETERMINADAS

| NOMBRE DEL ESTABLECIMIENTO: | Escuela Oficial de Párvulos anexa a EORM | DIRECCIÓN DEL ESTABLECIMIENTO: | Aldea San Rafael El Jute |
| CÓDIGO DEL ESTABLECIMIENTO: | 02-07-0661-42 | FECHA: | 4/07/2024 |

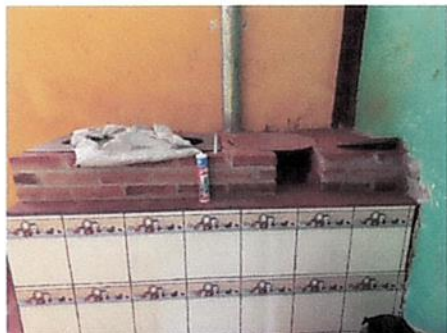
Foto 7: Construcción estufa artesanal finalizado

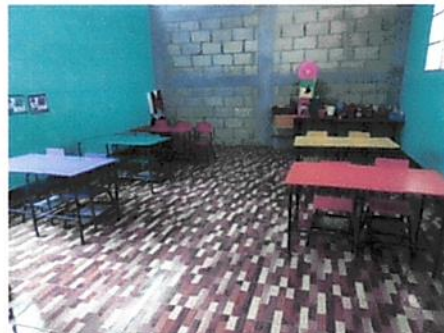
Foto 8: Instalación piso ceramico finalizado

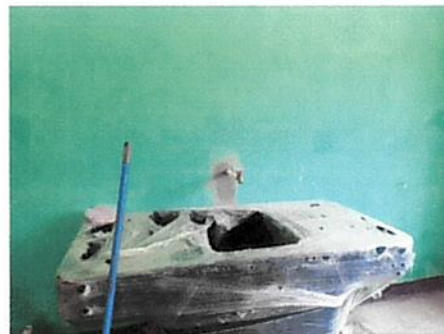
Foto 10: Instalación de pila para cocina finalizado

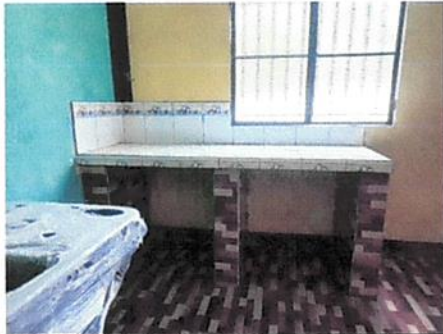
Foto1: Construcción de mesa de cemento para cocina finalizado

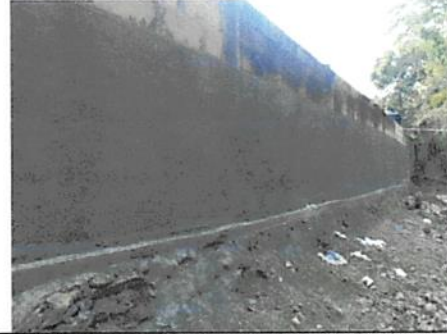
Foto 2: Recubrimiento y repello de muro perimetral finalizado

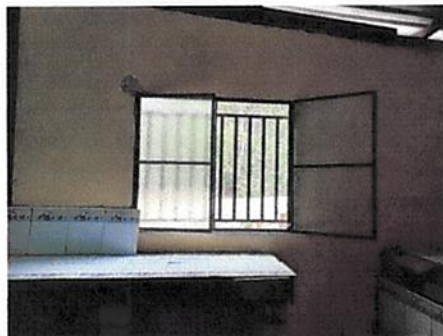
Foto 3: Colocación de marco de ventana, incluyendo vidrio finalizado

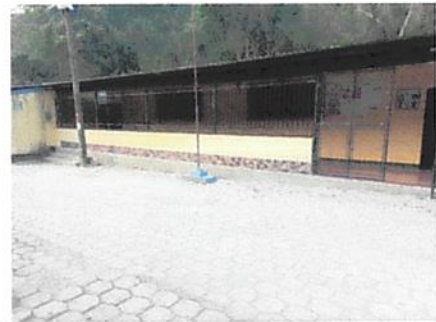
Foto 6: Instalación piso cerámico (fachaleta) finalizado
