| NOMBRE DEL ESTABLECIMIENTO: | Escuela Oficial Rural Mixta "PEM Carlos Humberto Paz Canté" | DIRECCIÓN DEL ESTABLECIMIENTO: | Aldea Santo Domingo Los Ocotes |

REGISTRO FOTOGRÁFICO  
PROGRAMA DE MANTENIMIENTO DE EDIFICIOS ESCOLARES PÚBLICOS

PRA-FOR-123  
Versión 1

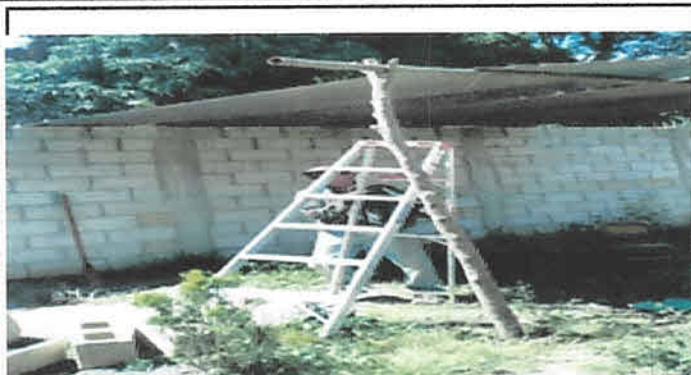
**Foto 1: Módulo 1 desmontaje de la galera debido a que esta en deterioro y ya no cumple con la finalidad para la cual fue construida.**

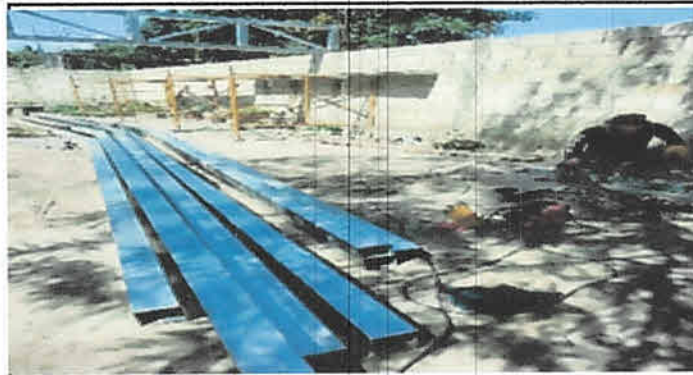
**Foto 2: Módulo 1 se inicia con la fabricación y colocación de la estructura metálica para la colocación del techo en la galera.**

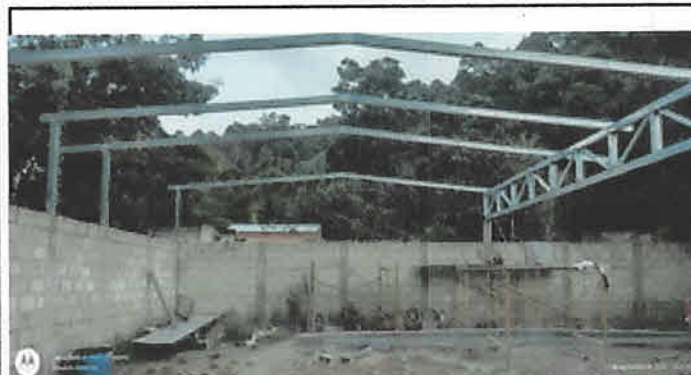
**Foto 3: Módulo 1 colocación de tijeras para la galera.**

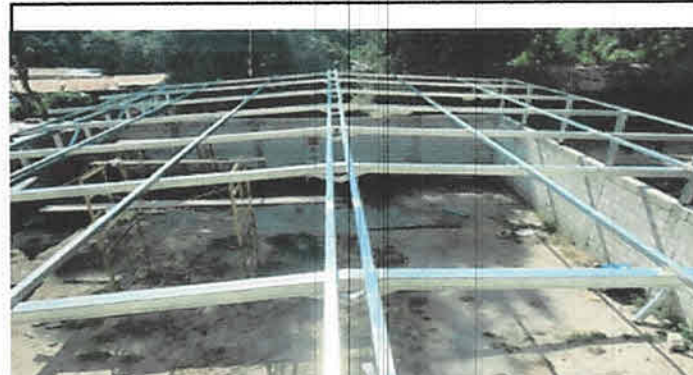
**Foto 4: Módulo 1 suministro e instalación de cargalaminas en la estructura metálica de la calera.**

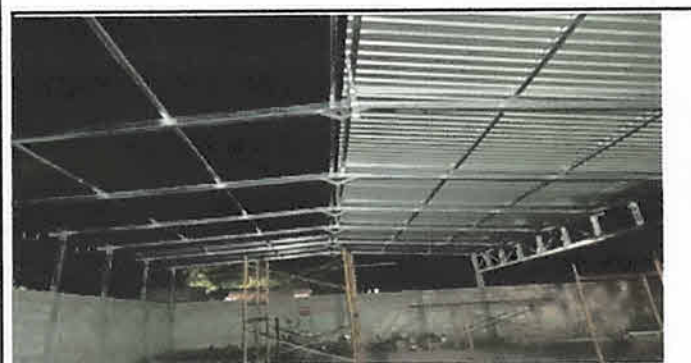
**Foto 5: Módulo 1 iniciación de colocación de la lámina aluzink en la galera.**

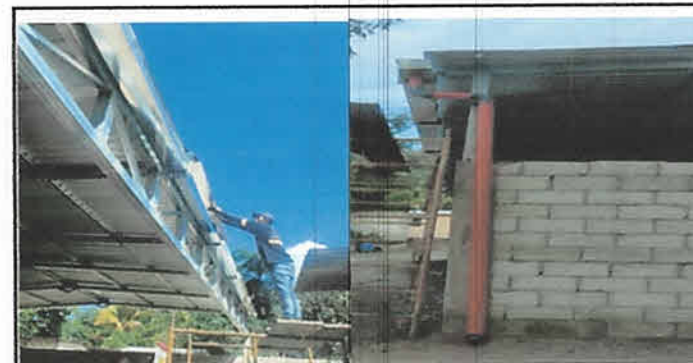
**Foto 6: Módulo 1 Colocación de canales e instalación de tubería para caída de agua.**

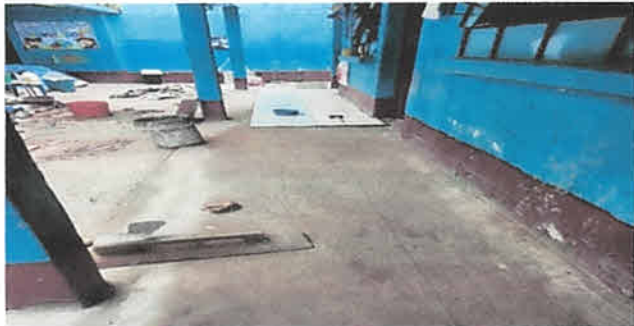
Foto 1: Módulo 2: Iniciación de colocación de piso cerámico en el corredor de aulas.

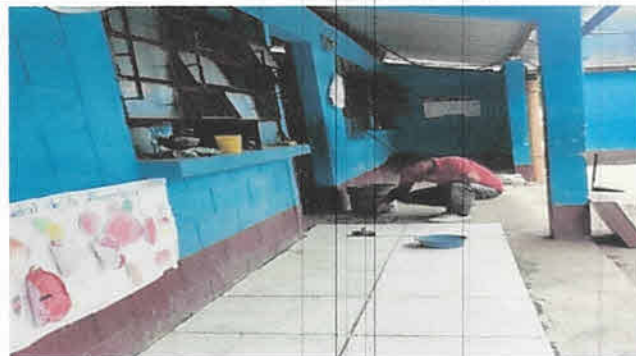
Foto 2: Módulo 2: colocación de piso cerámico en corredor.

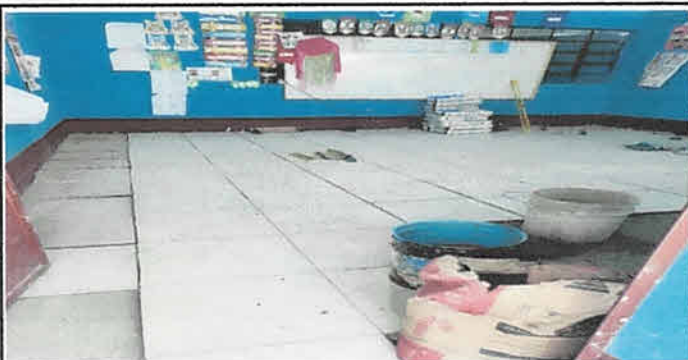
Foto 3: Módulo 2: colocación del piso cerámico en el salón de clases.

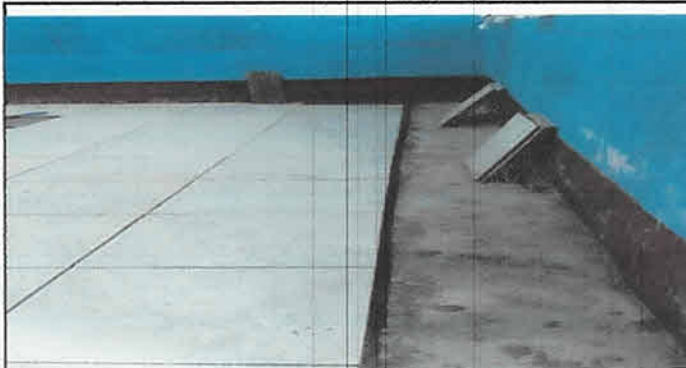
Foto 4: Módulo 2: Colocación de piso en el aula.

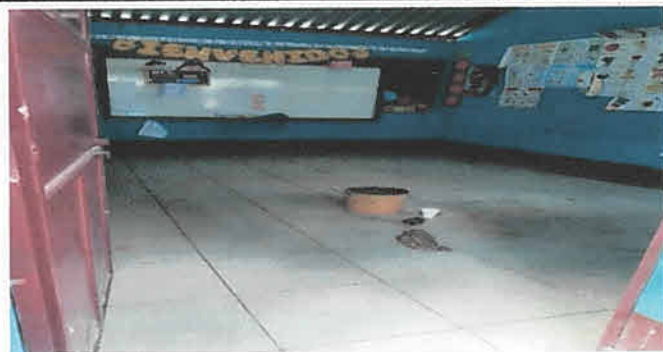
Foto 5: Módulo 2: colocación de sisa en el piso del aula.

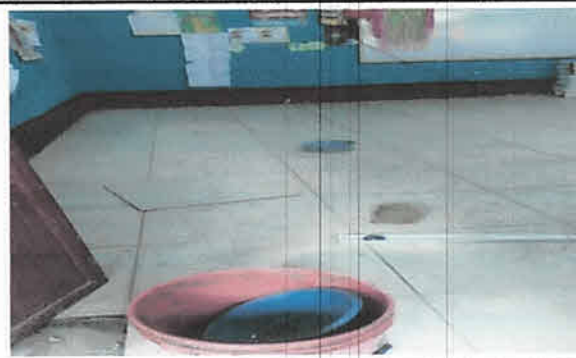
Foto 6: Módulo 3: colocación de piso cerámico en el aula.
