REGISTRO FOTOGRÁFICO DE AVANCE

| NOMBRE DEL ESTABLECIMIENTO: | ESCUELA OFICIAL RURAL MIXTA | DIRECCIÓN DEL ESTABLECIMIENTO: | COLONIA SANTA MARTA |
| CÓDIGO DEL ESTABLECIMIENTO: | 05-01-0029-43 | FECHA DE LA INSPECCIÓN: | 22/06/2023 |

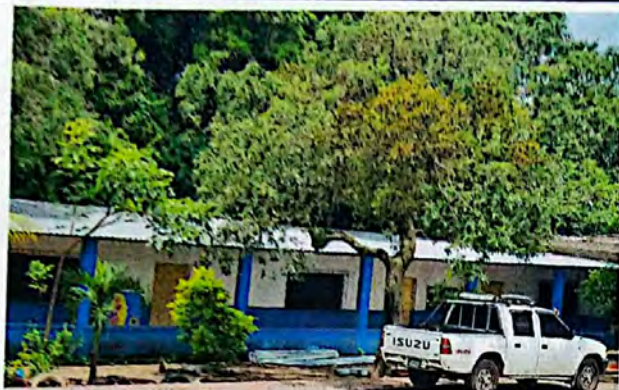
Foto 7: Vista exterior módulo 3 de aulas, con intervención en suministro e instalación de estructura y cubierta de lámina.

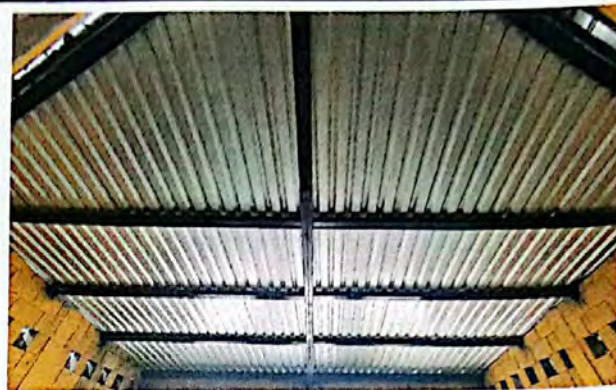
Foto 8: Vista interior módulo 2 de aulas, con intervención en suministro e instalación de estructura y cubierta de lámina.

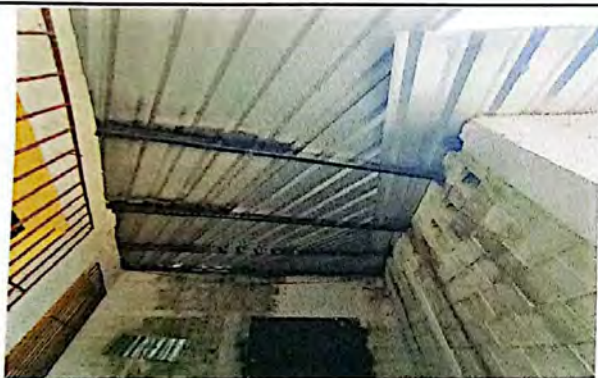
Foto 9: Vista al costado de módulo 2 de aulas, con intervención en suministro e instalación de estructura y cubierta de techo, en el ingreso peatonal.

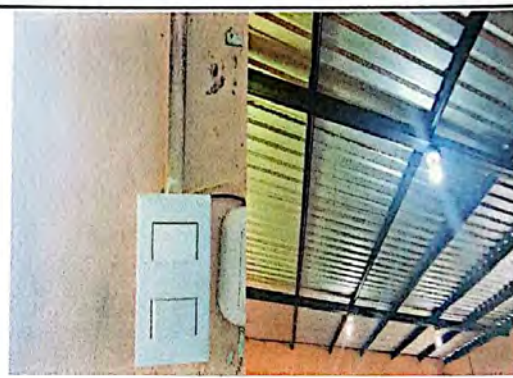
Foto 10: Vista interior módulo 3 de aulas, con intervención en mantenimiento del sistema eléctrico en cambio de apagadores, plafoneras y focos.

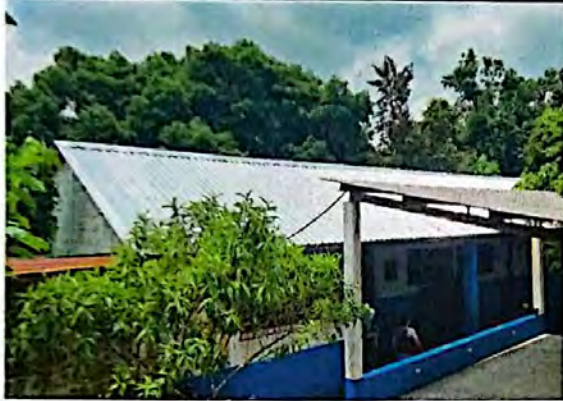
Foto 1: Vista exterior de módulo 4 de aulas, con intervención en suministro e instalación de cubierta de techo de lámina.

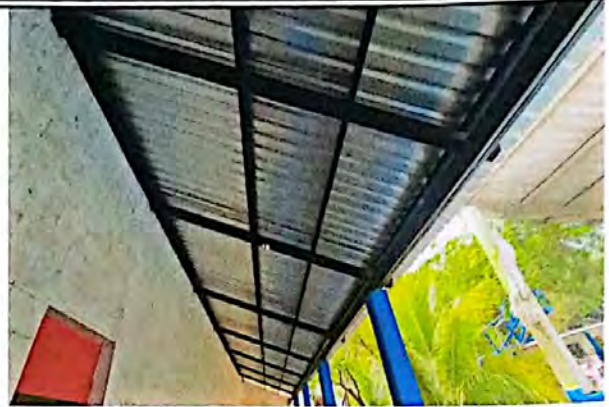
Foto 2: Vista exterior del módulo 4 de aulas en corredor, con intervención en suministro e instalación de cubierta de lámina y mantenimiento a estructura de techo.

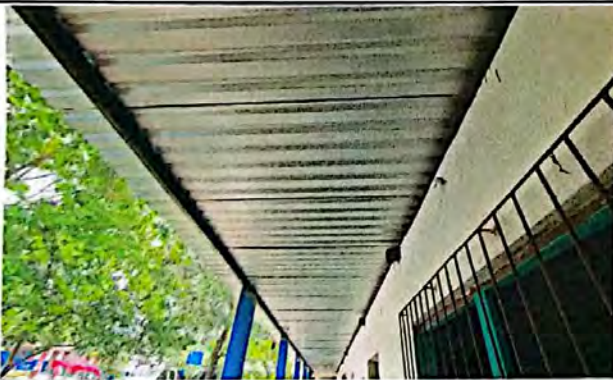
Foto 3: Vista exterior del módulo 3 de aulas, con intervención en suministro e instalación de estructura y cubierta de lámina.

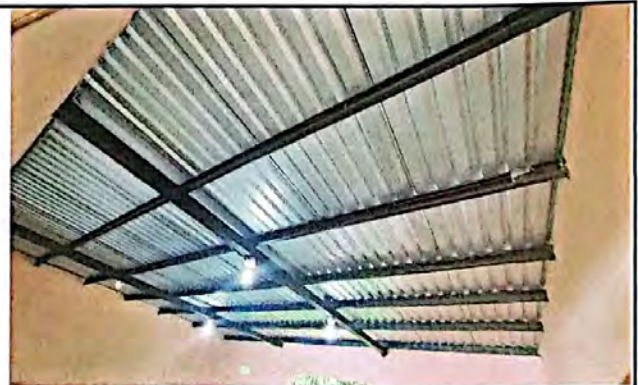
Foto 4: Vista exterior del módulo 3 de aulas, con intervención en suministro e instalación de estructura y cubierta de lámina. Y mantenimiento al sistema eléctrico.

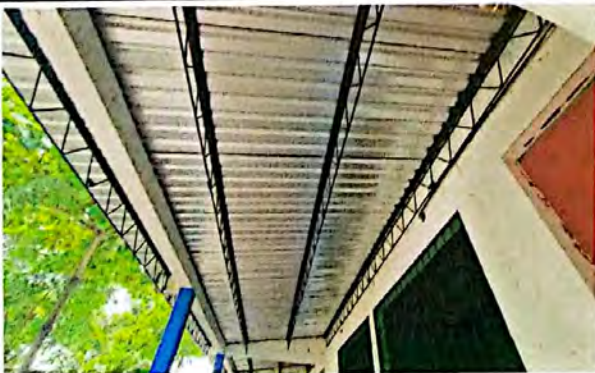
Foto 5: Vista interior del módulo 3 de aulas, con intervención en suministro e instalación de cubierta de lámina y mantenimiento a estructura de techo tipo Joist.

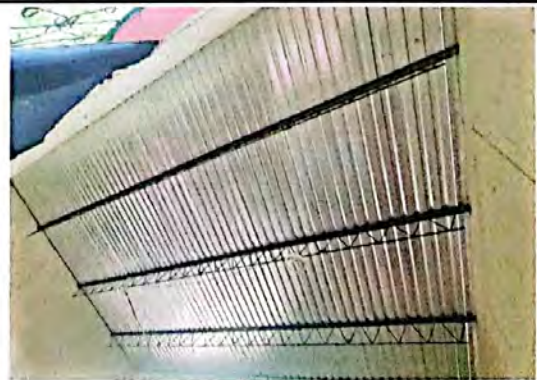
Foto 6: Vista interior del módulo 3 de aulas, con intervención en suministro e instalación de cubierta de lámina y mantenimiento a estructura de techo tipo Joist.
