REGISTRO FOTOGRÁFICO  
 PROGRAMA DE MANTENIMIENTO DE EDIFICIOS ESCOLARES PÚBLICOS

| NOMBRE DEL ESTABLECIMIENTO: | ESCUELA OFICIAL RURAL MIXTA | DIRECCIÓN DEL ESTABLECIMIENTO: | ALDEA FLORIDO ACEITUNO |
| CÓDIGO DEL ESTABLECIMIENTO: | 05-01-0030-43 | FECHA: | 23 DE OCTUBRE DE 2024 |

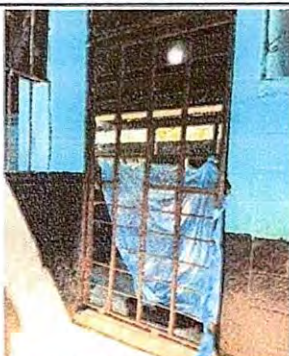
Foto1: Sustrución de puerta, 4to. Grado sección A y B.

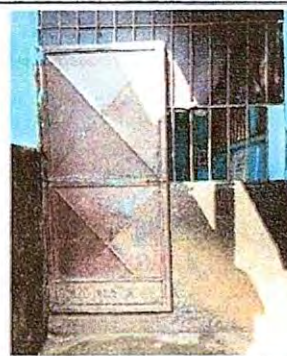
Foto 2: Sustrución de puerta, 1ro. Grado sección "C".

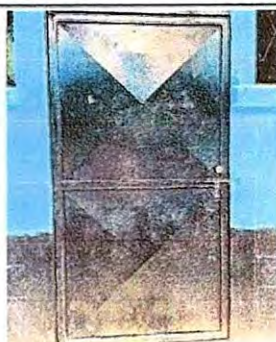
Foto 3: Mantenimiento y cambio de pintura de puerta para salón de primero "B".

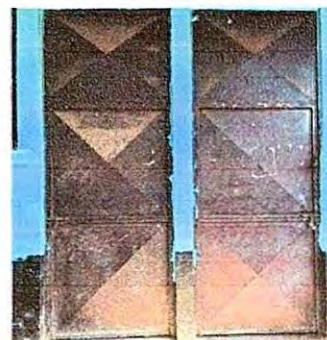
Foto 4: Mantenimiento de dos puertas para el área de cocina.

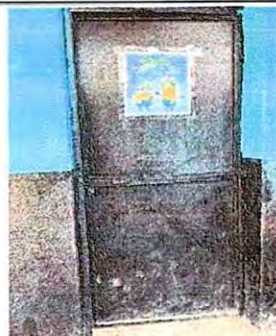
Foto 5: Mantenimiento y cambio de chapa para puerta de 3ro. Primaria sección A y B.

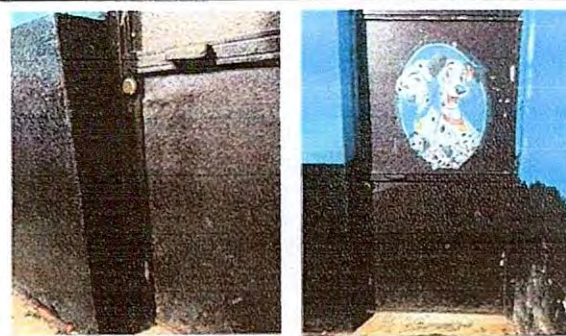
Foto 6: Sustrución de puerta para 1ro. A .

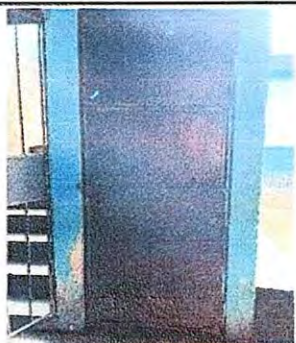
Foto 7: Sustrucción de puerta para bodega de instrumentos deportivos.

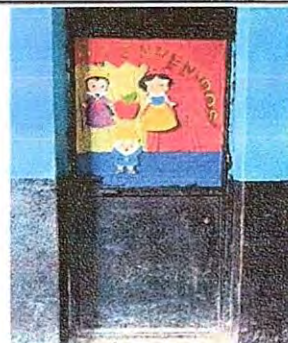
Foto 8: Mantenimiento y cambio de chapa para puerta de 2do. Grado sección A y B.

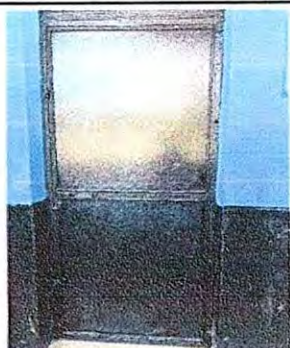
Foto 9: Mantenimiento y pintura completa de salón de Computación.

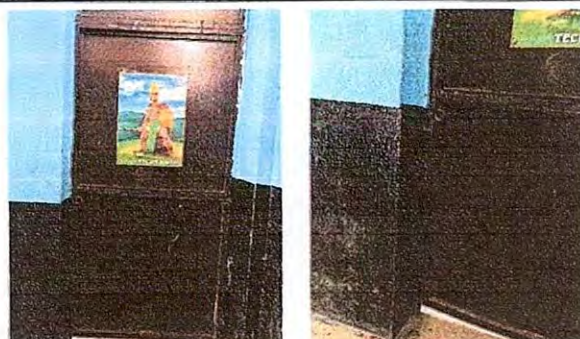
Foto 10: Sustrucción de puerta, 6to. Primaria sección A y B.

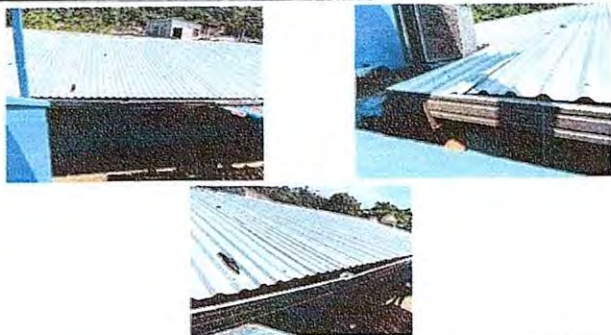
Foto 11: Sustrucción de canal de metal

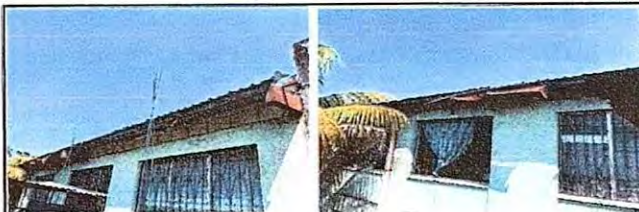
Foto 12: Sustrucción de canal de metal

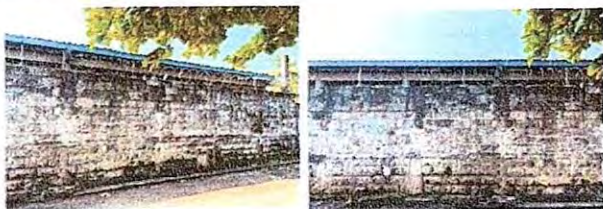
Foto13: Sustitución de canal de metal.

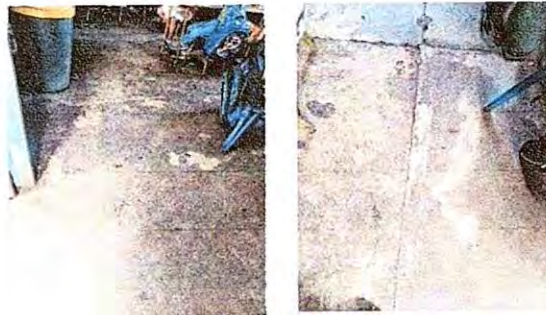
Foto 14: Sustitución de piso de torta de concreto, salón de Primero "B".

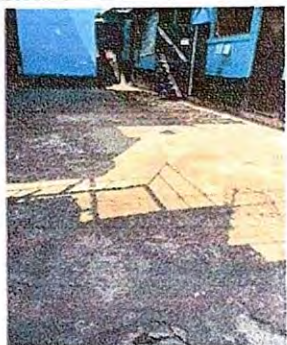
Foto 15: Reparación de piso de concreto

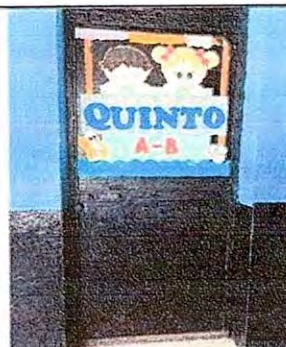
Foto 16: Mantenimiento, pintura y cambio de chapa, 5to. A, B, y C.

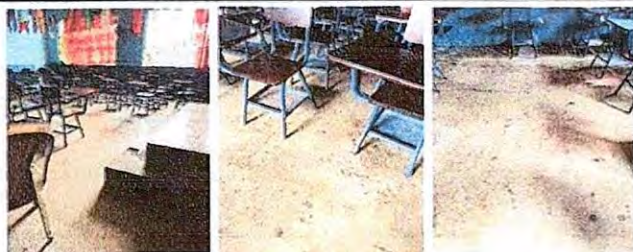
Foto19: Sustitución de piso de torta de concreto, salón de sexto primaria.

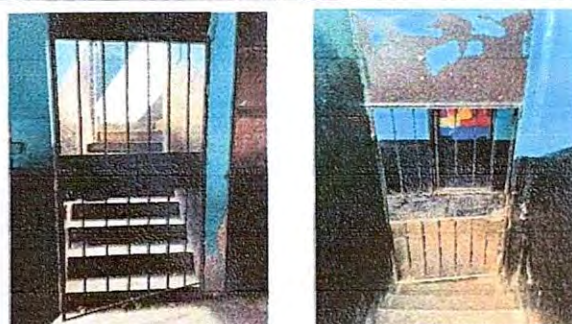
Foto 20: Sustitución de puerta, de las gradas al segundo nivel.

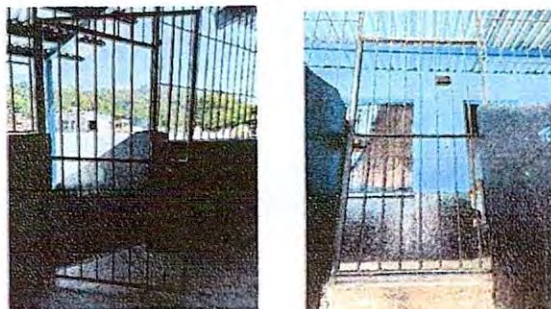
Foto 21: Mantenimiento, pintura y cambio de chapa, puerta de las gradas 2do. Nivel.

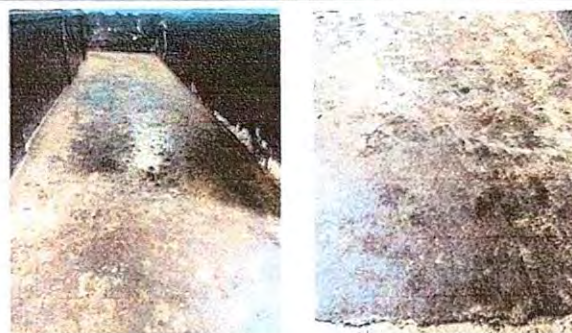
Foto 22: Sustitución de piso de torta de concreto, corredor del 1er. Nivel.

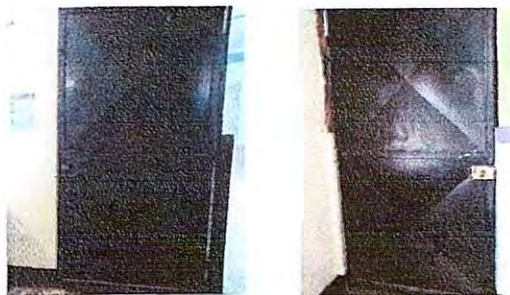
Foto 23: Mantenimiento, pintura y cambio de chapa, de dirección.
