REGISTRO FOTOGRÁFICO

| NOMBRE DEL ESTABLECIMIENTO: | EORM AIDA MARIA SANDOVAL ALARCON DE R | DIRECCIÓN DEL ESTABLECIMIENTO: | KM. 68.5 CARRETERA A TAXISCO LOTIFICACION |
| CÓDIGO DEL ESTABLECIMIENTO: | 05-01-0039-43 | FECHA DE LA INSPECCIÓN: | 20/03/2024 |

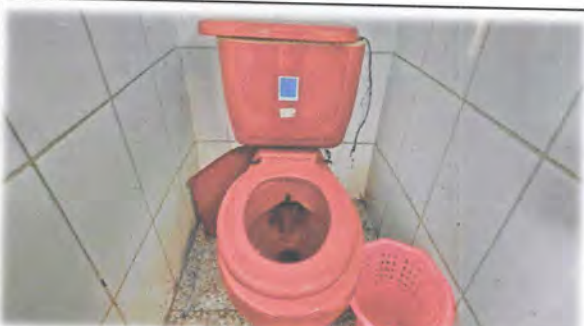
Foto 3: Mejoramiento en el 1er módulo de servicios sanitarios por medio del cambio e instalación de inodoros, incleye conexión y kit completo.

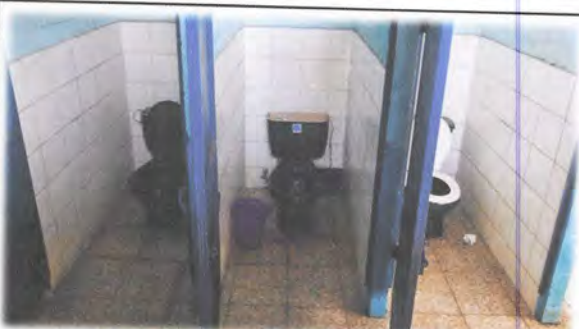
Foto 4: Mejoramiento en el 2do módulo de servicios sanitarios por medio del cambio e instalación de inodoros, incleye conexión y kit completo.

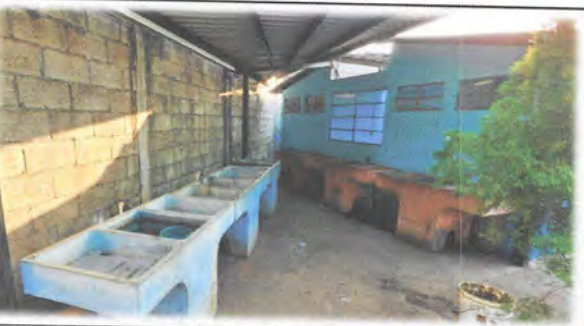
Foto 5: Existe la necesidad del cambio e instalación de pila de dos lavaderos.

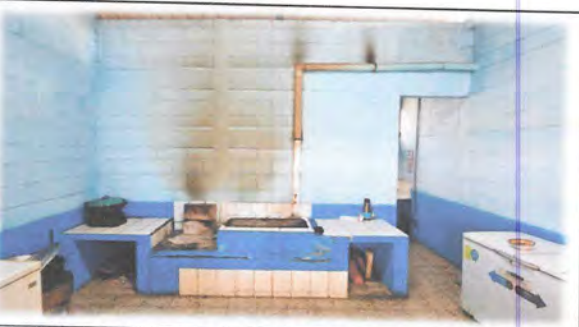
Foto 6: Cambio e Instalación de estufa de leña rural mas chimenea, y azulejo.

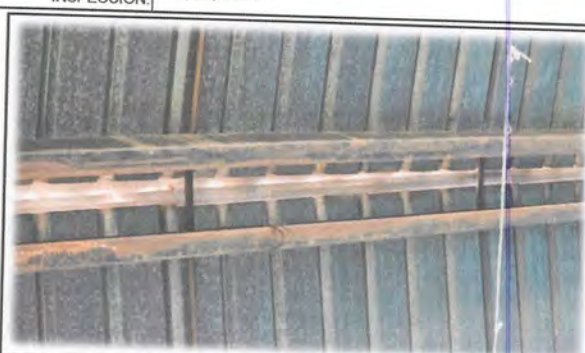
Foto 8: Una de las prioridades en el módulo de aulas es el mantenimiento a estructura de soporte de metal (lijado, aplicación a 2 manos de pintura anticorrosiva).

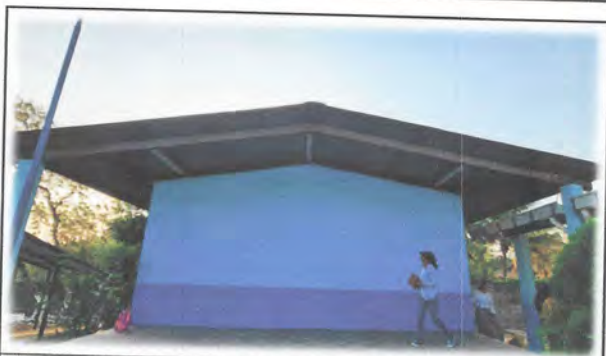
Foto 9: Módulo de aulas a ser intervenido en la estructura de soporte y lámina que se encuentran deterioradas.

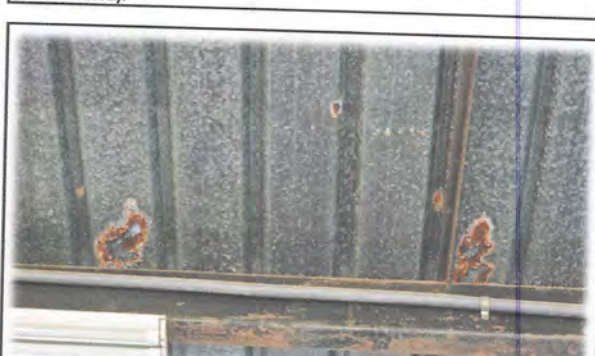
Foto 10: Es importante el cambio e instalación de lamina troquelada aluzinc calibre 26. (Incluye capote y tornillos)

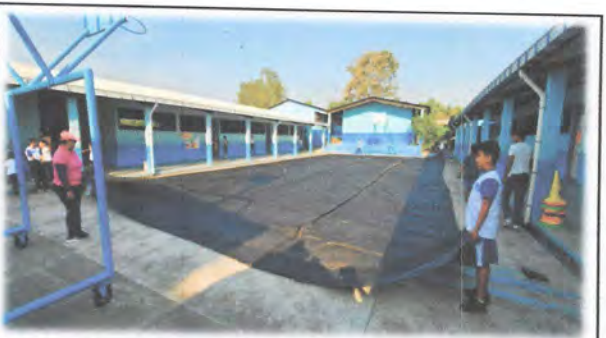
Foto 11: Reparación de zarán en el área de cancha deportiva, incluye reparación de soporte.
