REGISTRO FOTOGRÁFICO DE AVANCE

| NOMBRE DEL ESTABLECIMIENTO: | EORM AIDA MARIA SANDOVAL ALARCON DE RIVERS | DIRECCIÓN DEL ESTABLECIMIENTO: | KM. 68.5 CARRETERA A TAXISCO LOTIFICACION SAN CARLOS II |
| CÓDIGO DEL ESTABLECIMIENTO: | 05-01-0039-43 | FECHA DE LA INSPECCIÓN: | 8/07/2024 |

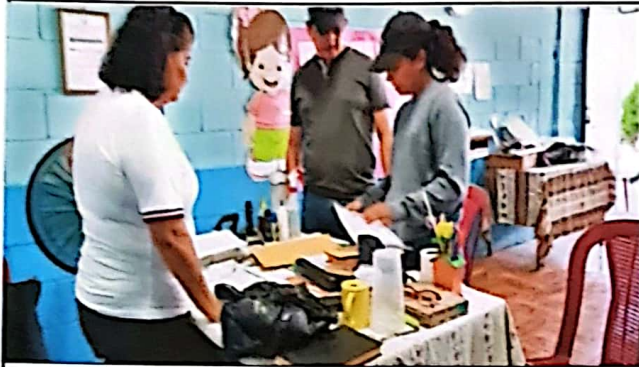
Foto 1: Se inicia el recorrido para evaluar el 50% del remozamiento de su ejecución, se tiene el acompañamiento de, ejecutor, directora, presidenta de OPF y evaluadora de campo.

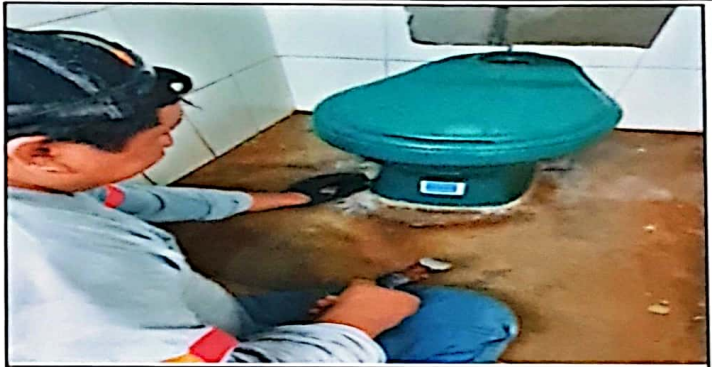
Foto 2: Desmontaje de inodoros para la instalación de nuevos inodoros en el 1r. y 2do. modulo de servicios sanitarios.

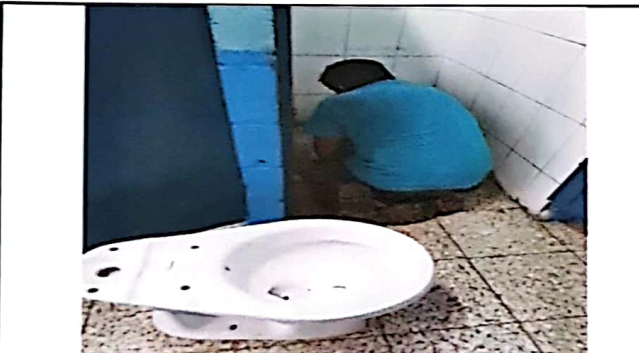
Foto 3: Instalación de nuevos inodoros en el 1r. y 2do. modulo de servicios sanitarios.

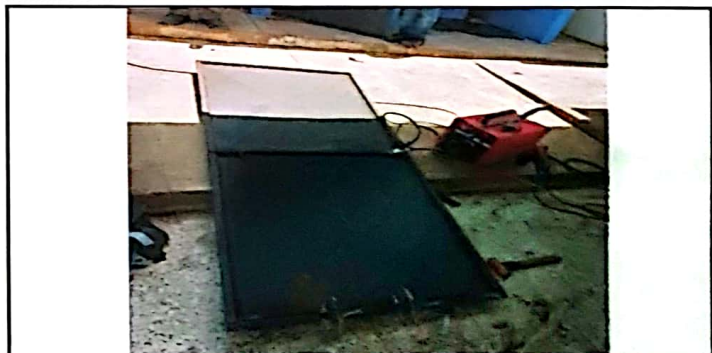
Foto 4: Proceso de reparación y mantenimiento en puertas ubicadas en el segundo modulo de servicios sanitarios.

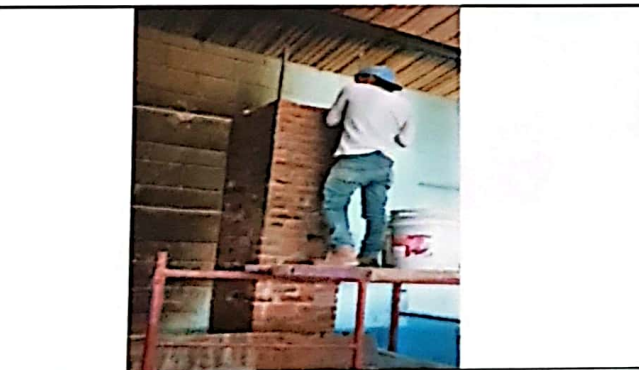
Foto 5: Proceso de ejecución de chimenea para estufa rura de leña. Con un avance del 50%.

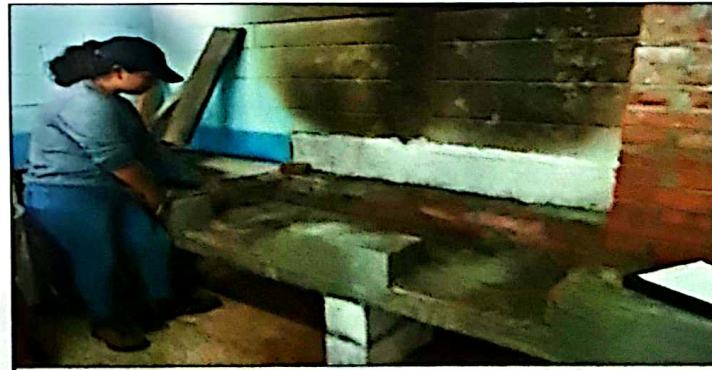
Foto 6: Proceso de ejecución de chimenea para estufa rura de leña. Con un avance del 50%.

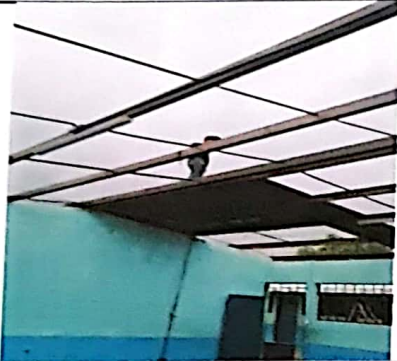
Foto 7: Proceso de desmontaje de lamina en el salón de clases.

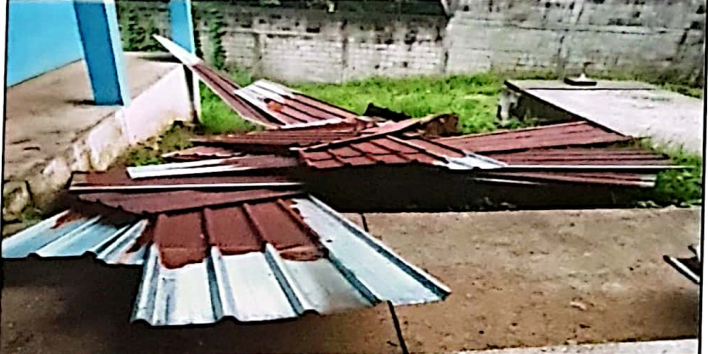
Foto 8: Lamina desmontada del salón de clases, en pesimas condiciones. En proceso de ejecución.

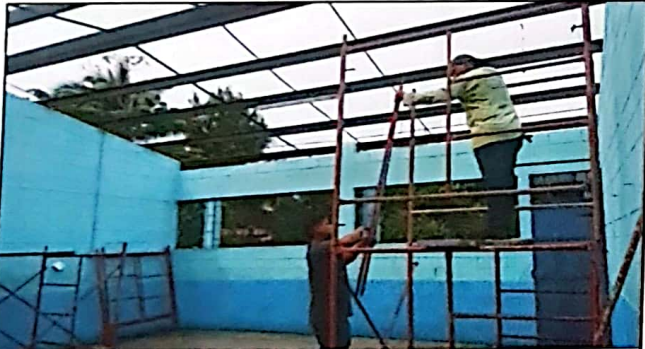
Foto 9: Se inicia el proceso de mantenimiento de estructura metálica donde incluye lijado y pintura anticorrosiva.

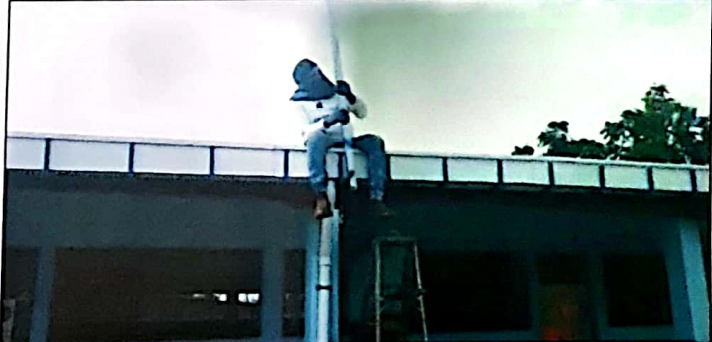
Foto 10: Colocación de estructura de soporte para zarán en cancha deportiva. Evaluadora de campo hace observaciones de mejorar la estructura para el soporte del zarán, considera que es necesario reforzar mas la estructura para evitar algun tipo de problema en el zarán.

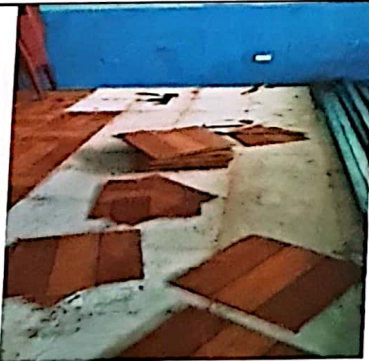
Foto 11: Se observa el desmontaje del piso en el salón de laboratorio para sustituirlo. Cabe mencionar que es trabajo extra a la PRA-FOR-85.

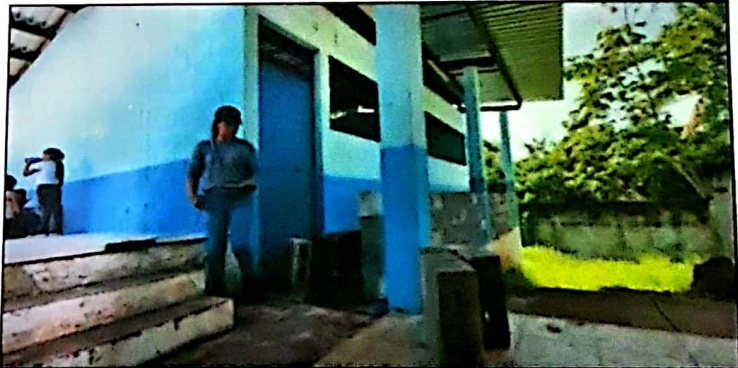
Foto 12: Se visualiza avance en otro trabajo adicional a la PRA-FOR-85, muro de seguridad mas electromalla en pasillo, y se evita percances de peligro en la comunidad estudiantil.
