REGISTRO FOTOGRÁFICO DE AVANCE

| NOMBRE DEL ESTABLECIMIENTO: | EORM AIDA MARIA SANDOVAL ALARCON DE RIVERS | DIRECCIÓN DEL ESTABLECIMIENTO: | KM. 68.5 CARRETERA A TAXISCO LOTIFICACION SAN CARLOS II |
| CÓDIGO DEL ESTABLECIMIENTO: | 05-01-0039-43 | FECHA DE LA INSPECCIÓN: | 6/08/2024 |

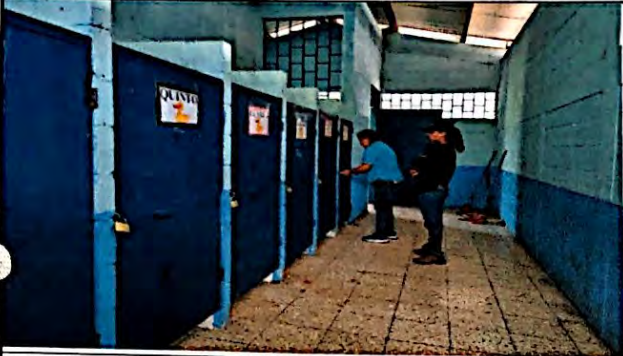
Foto 1: Reparación y mejoramiento del 1r. modulo de servicios sanitarios al 100% de su ejecución.

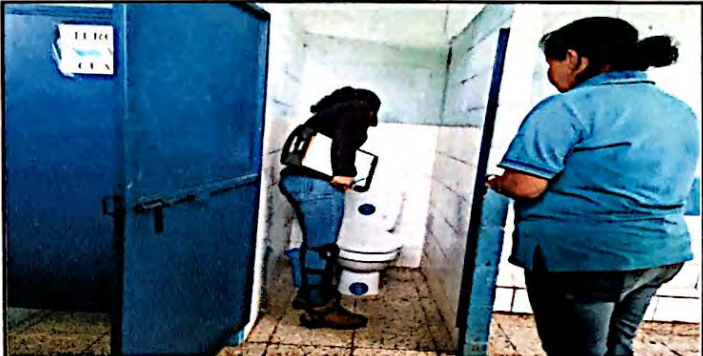
Foto 2: La evaluadora de campo Ayary Avila supervisa el Cambio e instalación de inodoros, incluye conexión y kit completo al 100% de su ejecución.

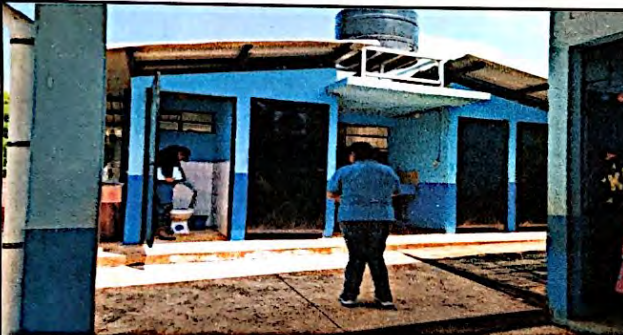
Foto 3: Evaluadora inspecciona el mejoramiento del 2do modulo de servicios sanitarios al 100%.

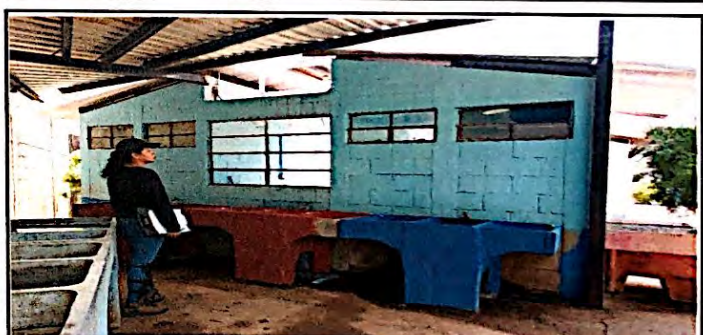
Foto 4: Mejoramiento y sustitución de pilas de dos lavaderos al 100%.

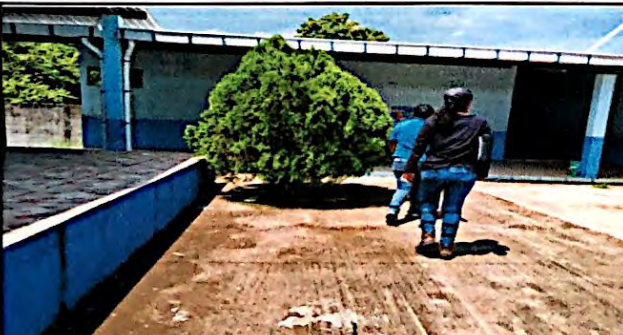
Foto 5: Se prosigue con el recorrido en el establecimiento para el programa de remozamiento del 100%.

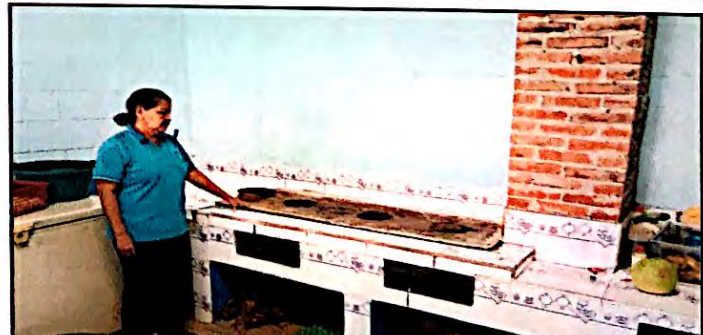
Foto 6: Supervisando el 100% en el modulo de cocina juntamente con directora del establecimiento.
