REGISTRO FOTOGRÁFICO DE AVANCE

| NOMBRE DEL ESTABLECIMIENTO: | ESCUELA OFICIAL RURAL MIXTA | DIRECCIÓN DEL ESTABLECIMIENTO: | ALDEA EL RODEO |
| CÓDIGO DEL ESTABLECIMIENTO: | 05-01-0041-43 | FECHA DE LA INSPECCIÓN: | 5/07/2024 |

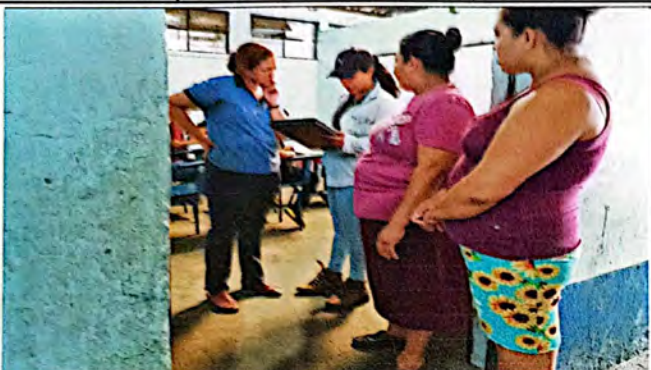
Foto 1: Visita al establecimiento por parte de la evaluadora de campo para verificar y supervisar los trabajos de remozamiento con un avance del 50%.

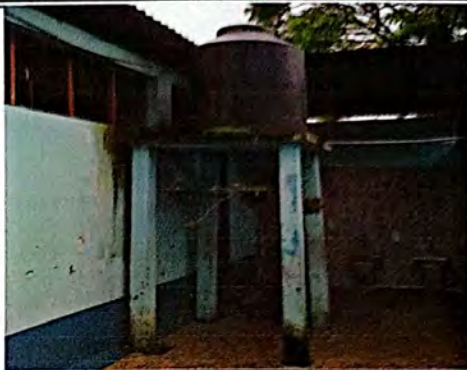
Foto 2: Sustitución e instalación de deposito de agua de 1100 lts. Deposito colocado pero en proceso de sustitución y conexión de tubería.

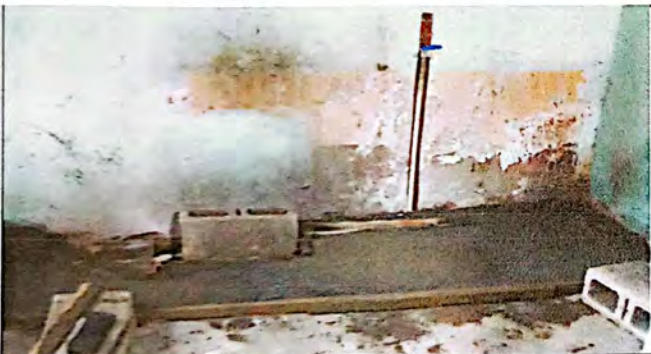
Foto 3: Reparación de caja de drenaje de pila exterior en proceso de secado del concreto.

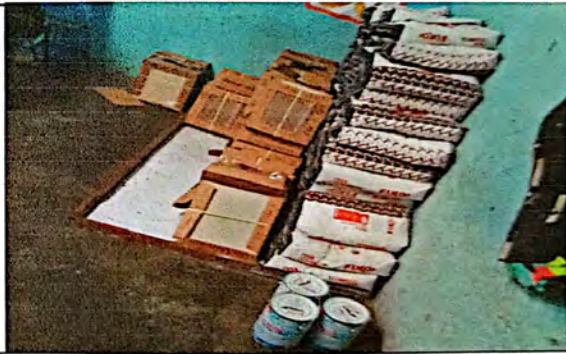
Foto 4: Materiales para sustitución de piso de concreto a piso cerámico antideslizante ya ubicados en la escuela.

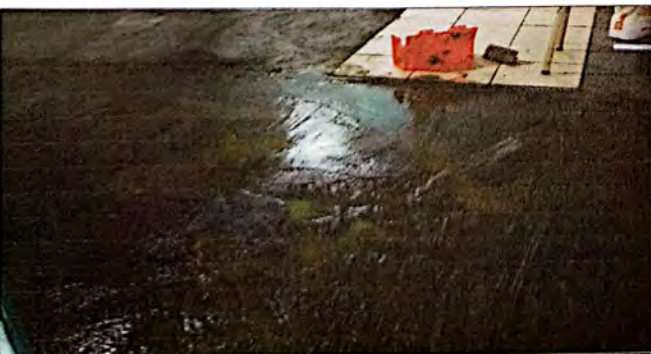
Foto 5: Nivelación de superficie para continuar con el proceso de colocación de piso cerámico antideslizante.

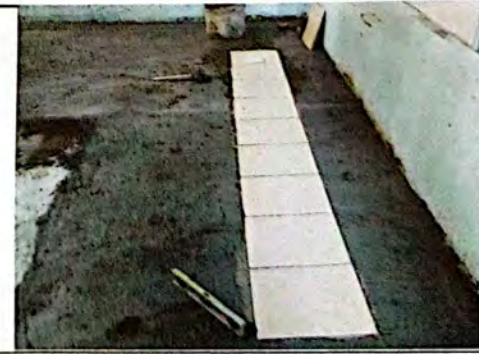
Foto 6: Inicio del proceso de instalación de piso cerámico antideslizante en salón ubicado al costado del área de cocina.

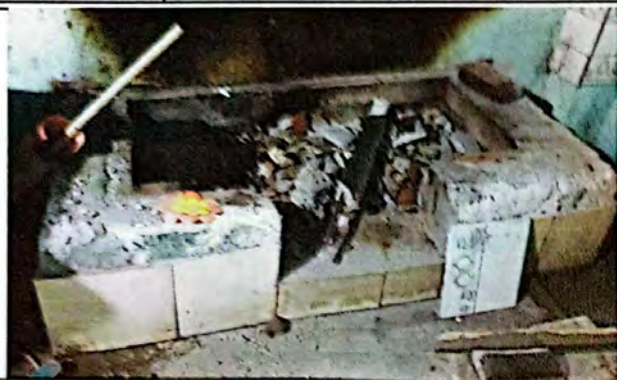
Foto 7: Desmontaje durante el procedimiento de reparación de estufa de leña en el módulo de cocina.

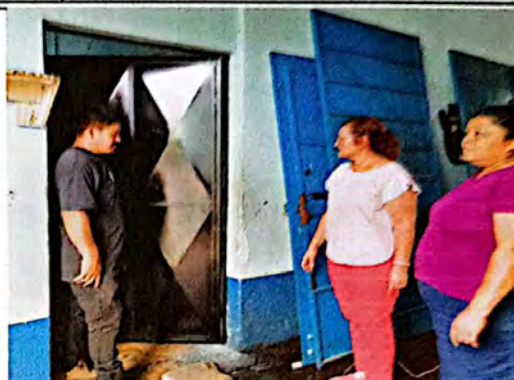
Foto 8: Proceso de reparación y ajuste en las puertas de aulas.

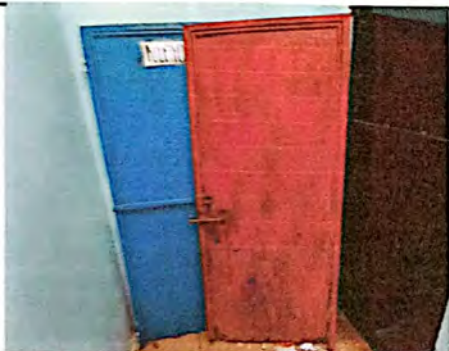
Foto 9: Se observa el severo deterioro en la parte inferior de las puertas retiradas durante su proceso de reparación en el módulo de servicios sanitarios.

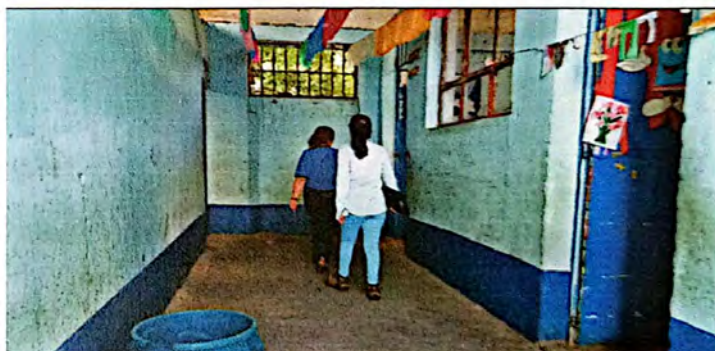
Foto 10: Evaluadora de campo y directora de la escuela en recorrido para verificar los trabajos de remozamiento al 50 % de los trabajos.

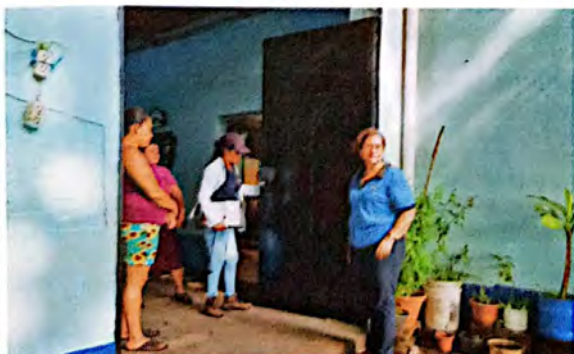
Foto 11: Evaluadora de campo supervisa la instalación parcial del porton interior de la escuela.

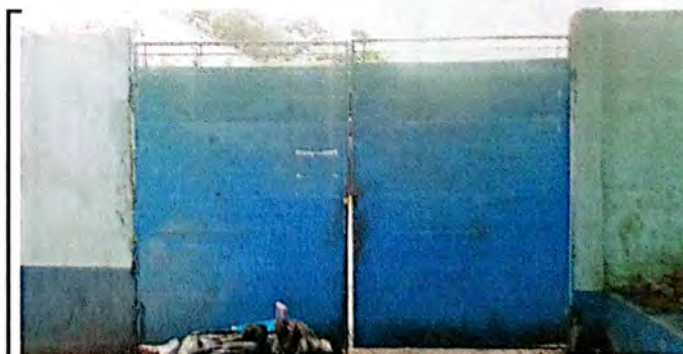
Foto 12: Portón en la fachada principal de la escuela durante el proceso de desmontaje para su reparación.
