| REGISTRO FOTOGRÁFICO | | | |
| NOMBRE DEL ESTABLECIMIENTO: | EORM LEON LIND PETTERSEN | DIRECCIÓN DEL ESTABLECIMIENTO: | ALDEA GUADALUPE |
| CÓDIGO DEL ESTABLECIMIENTO: | 05-01-0045-43 | FECHA DE LA INSPECCIÓN: | 15/03/2024 |

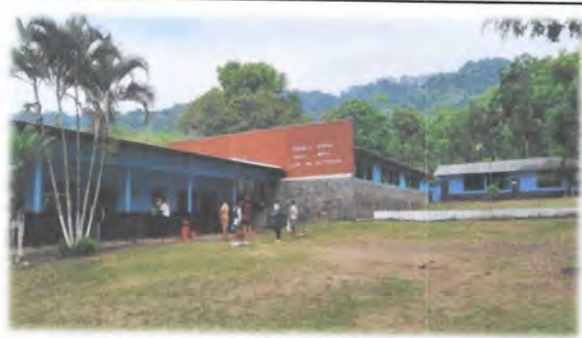
| REGISTRO FOTOGRÁFICO | | | |
|---|---|---|---|
| <p>Foto 1: Escuela Oficial Rural Mixta Aldea Guadalupe, foto tomada lado Noreste.</p> | | <p>Foto 2: Escuela Oficial Rural Mixta Aldea Guadalupe, foto tomada lado Suroeste.</p> | |

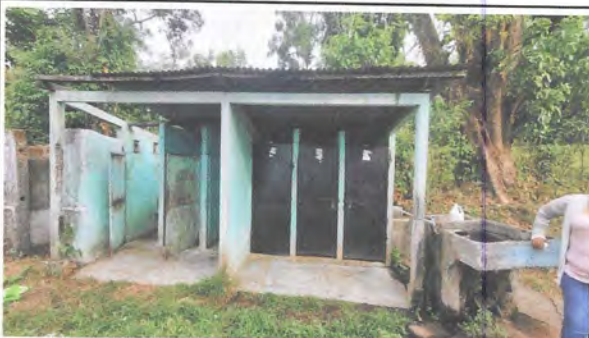
| REGISTRO FOTOGRÁFICO | | | |
|---|---|---|---|
| <p>Foto 3: Presidente de la OPF y Evaluadora de Campo, realizando la visita técnica, para identificar las necesidades con mayor prioridad.</p> | | <p>Foto 4: Reparación en los servicios sanitarios de niños y niñas, incluye diversos trabajos, como cambio de inodoros, sustitución de torta de concreto a piso cerámico antideslizante, cambio de cubierta y cambio de pila.</p> | |

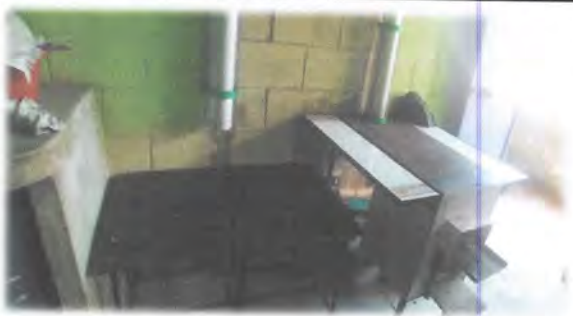
| REGISTRO FOTOGRÁFICO | | | |
|---|---|---|---|
| <p>Foto 5: Reparación en los servicios sanitarios de niños y niñas, inodoros quebrados o deteriorados.</p> | | <p>Foto 6: Mejoramiento y Reparaciones en el modulo de cocina y bodega. Incluye sustitución de poyeton, reparaciones de muebles de cocina y bodega de almacenamiento.</p> | |

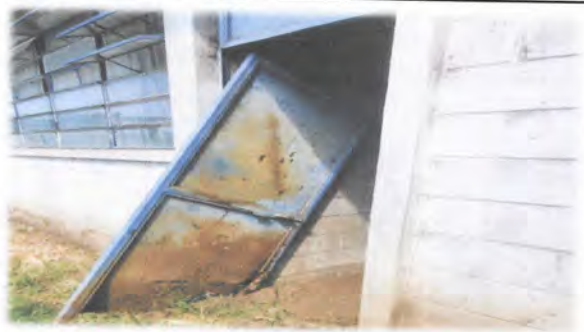
Foto 7: Mejoramiento y Reparaciones en el modulo de cocina y bodega. También incluye cambio de puerta de metal en bodega y balcon.

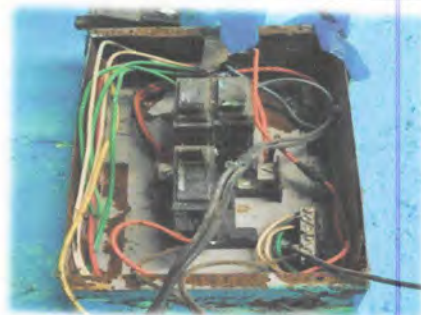
Foto 8: Mejoramiento de circuito electrico 250 mts, incluye cambios de varios accesorios como tambien tableros de flipones.

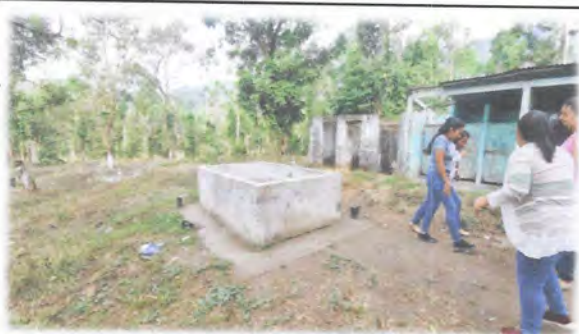
Foto 9: Reparación e instalación de cubierta en pileta, que se encuentra cerca de los servicios sanitarios lado norte de la escuela.

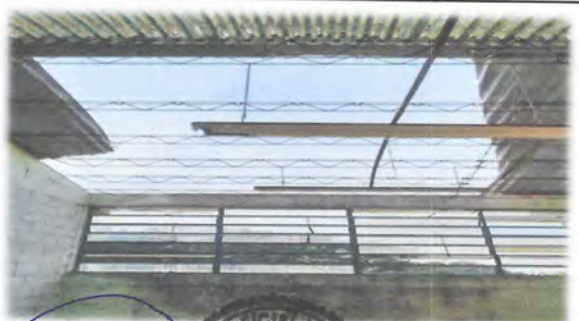
Foto 11: Sustitución e instalación de cuatro laminas troqueladas aluzinc calibre 26. Por cuestiones de clima y mala sujecion ha sido movidas de la escuela Aldea.

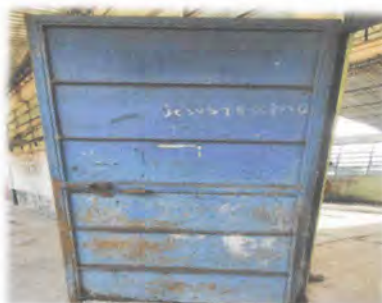
Foto 12: Sustitución e instalación de puerta metalica en el salón donde se cambiarán las 4 laminas.
