REGISTRO FOTOGRÁFICO DE AVANCE

| NOMBRE DEL ESTABLECIMIENTO: | EORM LEON LIND PETERSEN | DIRECCIÓN DEL ESTABLECIMIENTO: | ALDEA GUADALUPE |
| CÓDIGO DEL ESTABLECIMIENTO: | 05-01-0045-43 | FECHA DE LA INSPECCIÓN: | 10/07/2024 |

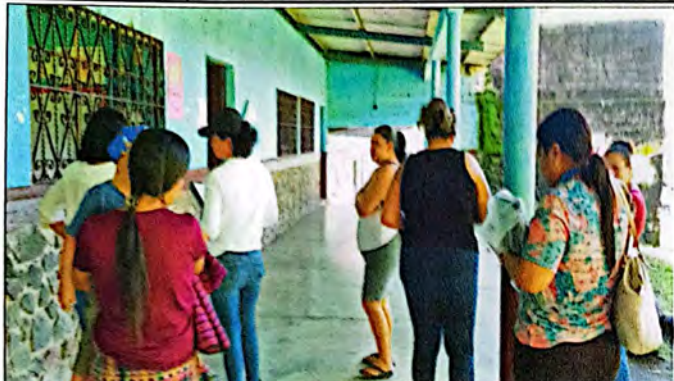
Foto 1: Se inicia el recorrido para la visualización del 50% de la ejecución del remozamiento, juntamente con OPF y directora.

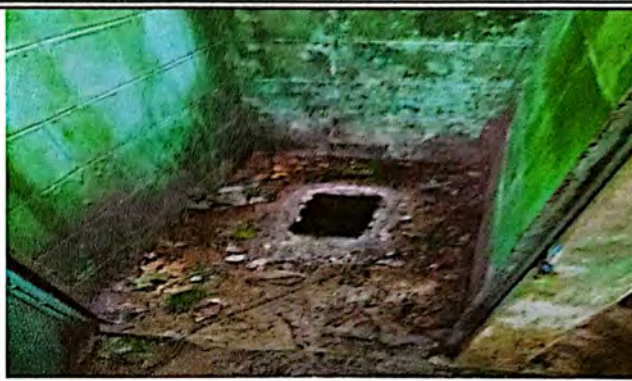
Foto 2: Reparación en el primer modulo extracción de inodoro deteriorado y limpieza en paredes y en piso de concreto en el primer modulo de servicios sanitarios, proceso de ejecución.

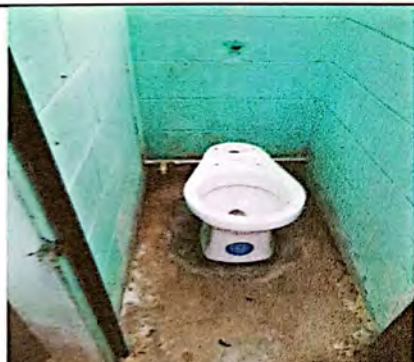
Foto 3: Se visualiza la instalación de algunos inodoro en el primer modulo de servicios sanitarios.

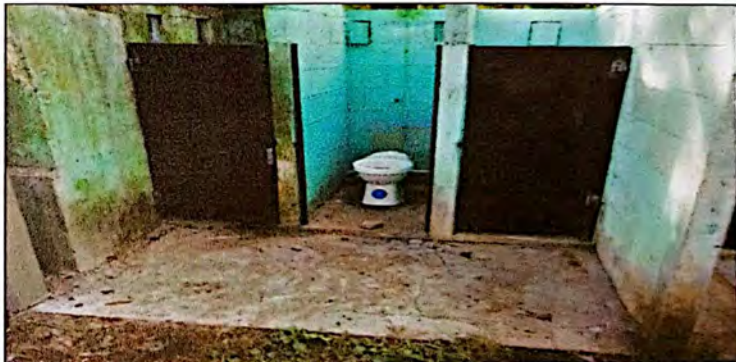
Foto 4: Se visualiza avance en la instalación de nuevas puertas en los cubiculos de los servicios sanitarios.

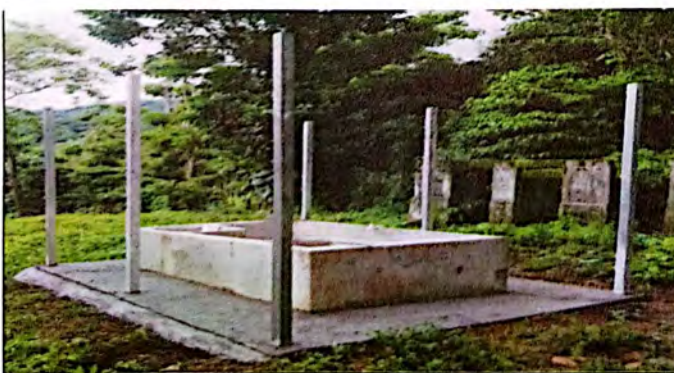
Foto 5: Se observa el avance de la ejecución de la galera para la protección de pileta que se encuentra lado Norte del establecimiento.

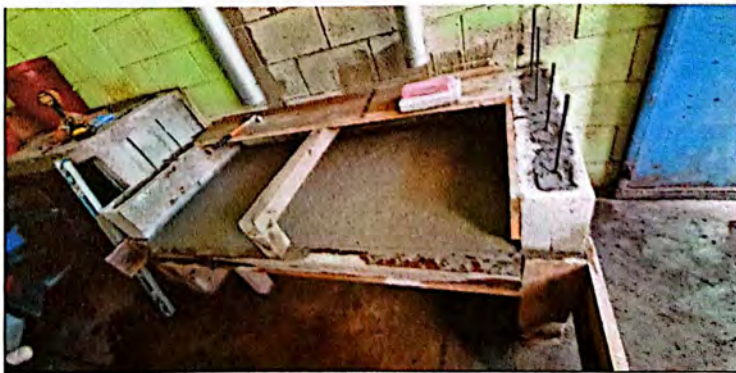
Foto 6: Avance en el modulo de cocina, estufa rural de leña.

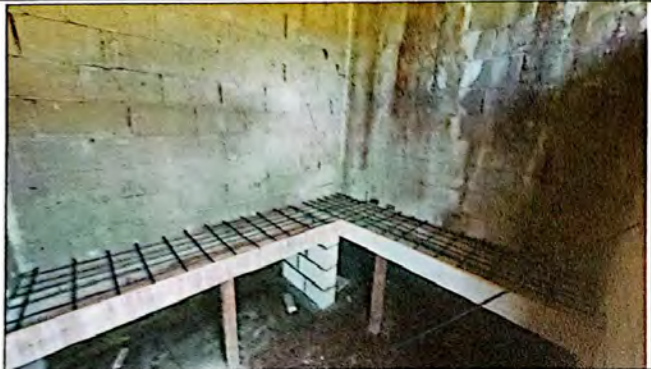
Foto 7: Avance de ejecución en muebles fijos en bodega de cocina, listo para la fundición.

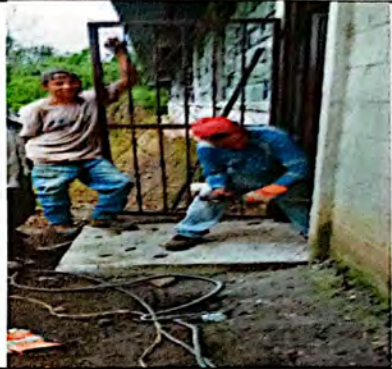
Foto 8: Herreros trabajando en la instalación de puerta y puerta tipo reja en el modulo de bodega de cocina, para mejorar la seguridad de los utensilios de cocina.

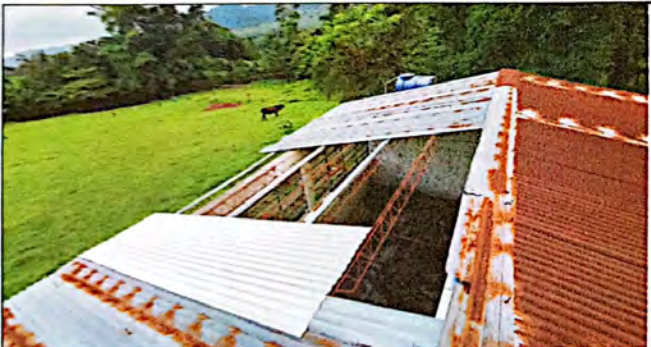
Foto 9: Proceso de instalación de algunas laminas en modulo de salon de clases. Cabe mencionar que por inclemencias del tiempo las laminas existentes sufrieron algunos daños.

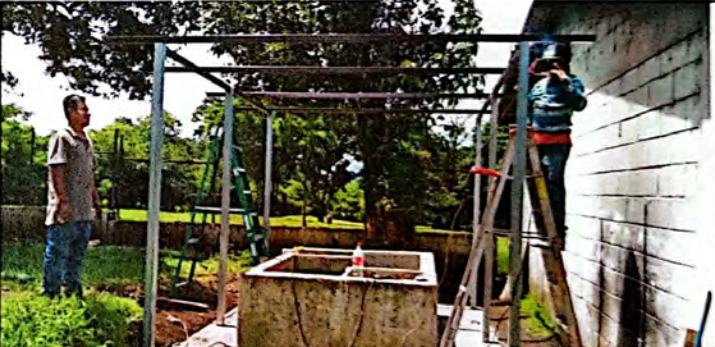
Foto 10: Proceso de intalación de estructura de metal en la galera de la segunda peleta ubicado a un costado del modulo de cocina. Cabe mencionar que es un trabajo adicional a Para-FOR-85.

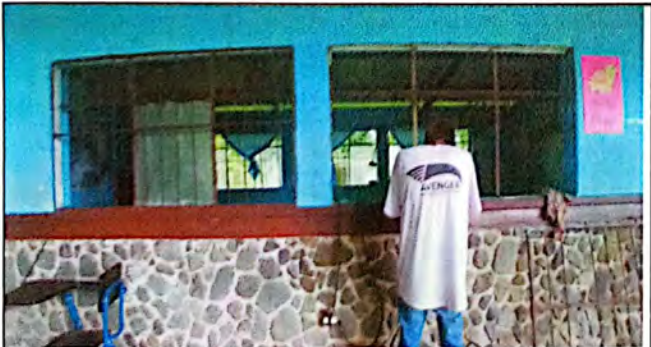
Foto 11: Se visualiza avance en el desmontaje de balcones existentes en salones de clases para proximately instalar balcones nuevos.

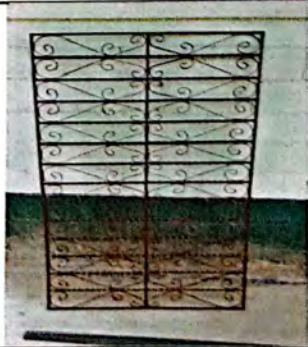
Foto 12: Se puede observar avances en la fabricación de nuevos balcones para los salones de clases, para proximately ser instalados.
