REGISTRO FOTOGRÁFICO DE AVANCE

| NOMBRE DEL ESTABLECIMIENTO: | EORM LEON LIND PETTERSEN | DIRECCIÓN DEL ESTABLECIMIENTO: | ALDEA GUADALUPE |
| CÓDIGO DEL ESTABLECIMIENTO: | 05-01-0045-43 | FECHA DE LA INSPECCIÓN: | 9/08/2024 |

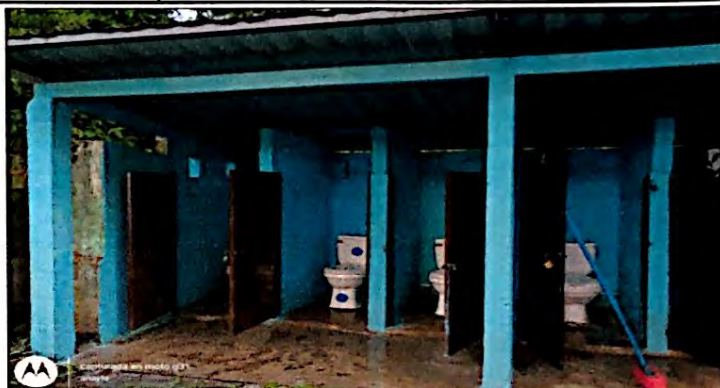
Foto 2: Cambio e instalación de inodoros, cambio e instalación de estructura portante mas lamina troquelada aluzinc calibre 26, finalizado al 100%.

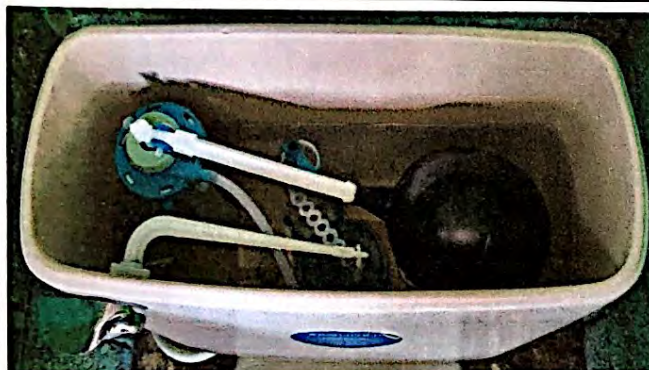
Foto 3: Cambio e instalación de kit de inodoro, finalizado al 100%.

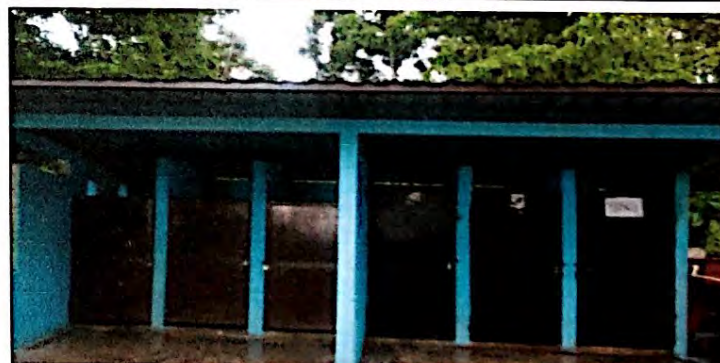
Foto 4: Reparación de estructura vertical y horizontal (columnas y vigas) en el área de servicios sanitarios, finalizada al 100%.

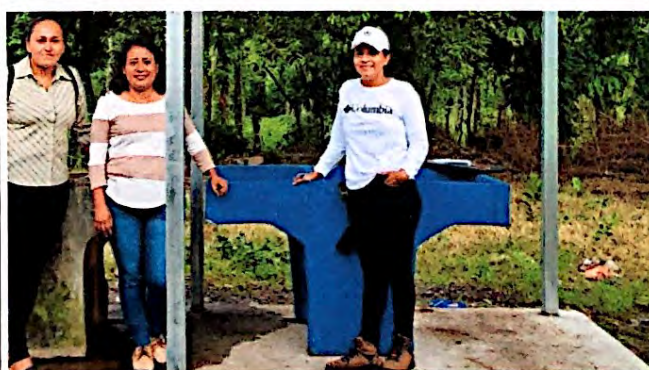
Foto 5: Sustitución e instalación de 2 pilas de concreto de 2 lavaderos, ubicado una de ellas al lado SUR y la otra al lado NORTE del establecimiento. finalizada al 100%.

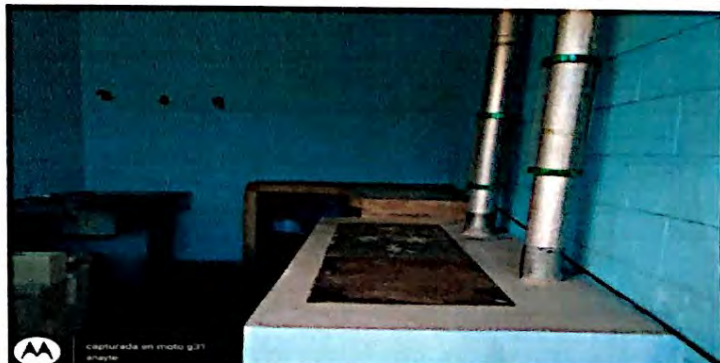
Foto 6: Mejoramiento de cocina (incluye remozamiento de estufa de leña rural mas chimenea, reparacion de muebles de cocina. Finalizado al 100%.

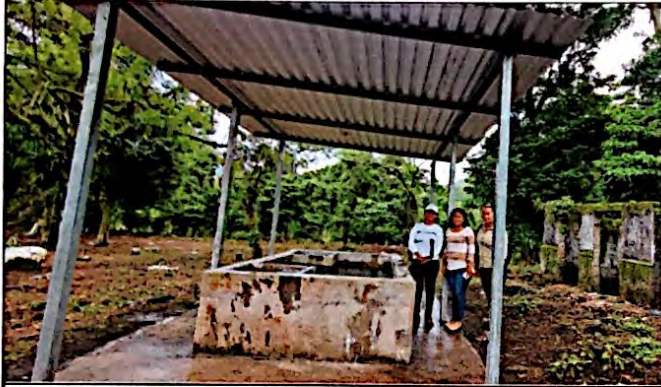
Foto 7: Suministro e instalación de estructura de soporte de madera por metal y suministro e instalación de lámina por lámina troquelada de aluzinc calibre 26, en el área de piletas cerca de los servicios sanitarios, finalizado al 100%.

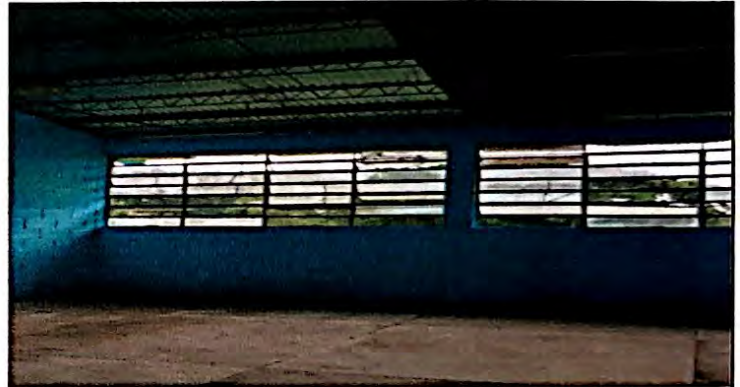
Foto 8: Suministro e instalación de lámina troquelada aluzinc calibre 26 en salón de clases, finalizado al 100%.

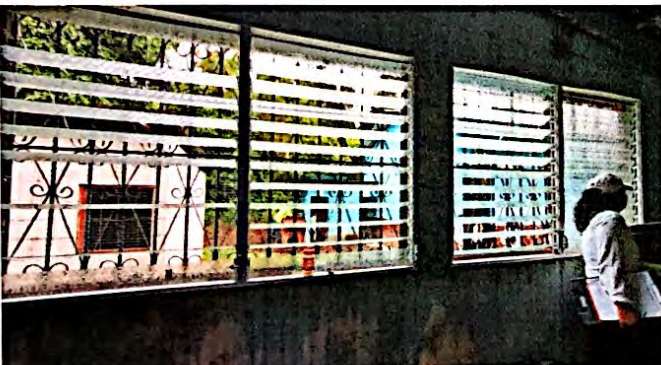
Foto 9: Cambio e instalación ventana de aluminio mill finish mas paleta, finalizado al 100%.

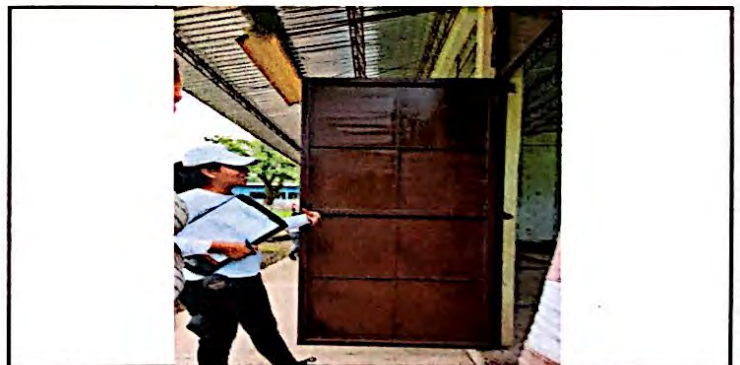
Foto 10: Cambio e instalación de puerta metálica en aula, finalizado al 100%.

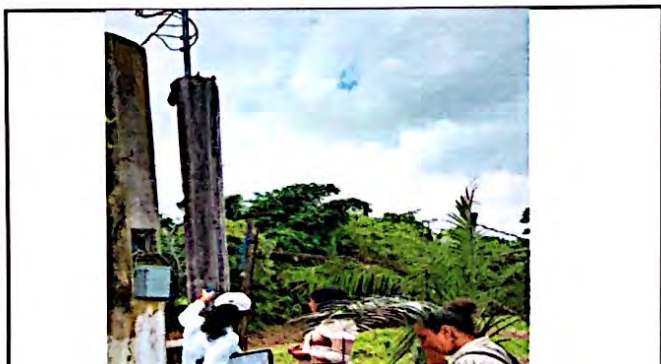
Foto 11: Desmontaje e instalación de sistema eléctrico, (iluminación y fuerza), incluye cambio de caja de flípones, accesorios (interruptor y tomacorriente) y caja de tablero principal mas cambio e instalación de flípones. Finalizado al 100%.

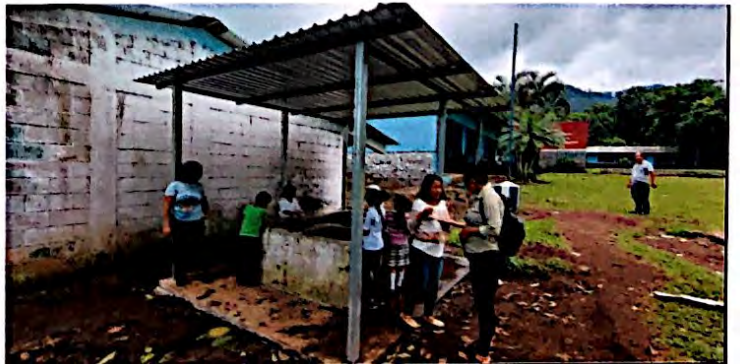
Foto 12: Suministro y montaje de galera en pileta al costado de modulo de cocina Finalizado al 100%. Cabe mencionar que es trabajo extra llamado tambien remanente.
