REGISTRO FOTOGRÁFICO DE AVANCE

| NOMBRE DEL ESTABLECIMIENTO: | ESCUELA OFICIAL URBANA MIXTA | DIRECCIÓN DEL ESTABLECIMIENTO: | 6A. AVE. 0-82 ZONA 4, COLONIA LOS NARANJALES |
| CÓDIGO DEL ESTABLECIMIENTO: | 05-01-0051-43 | FECHA DE LA INSPECCIÓN: | 15/07/2024 |

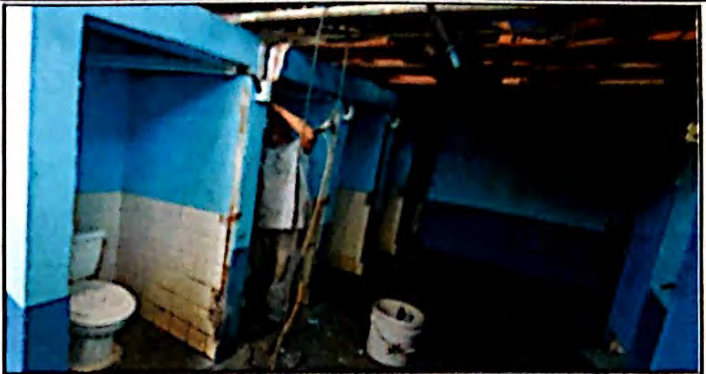
Foto 2: Módulo de servicios sanitarios en proceso de ejecución. Desmontaje de puertas metálicas en cubículos de servicios sanitarios de mujeres.

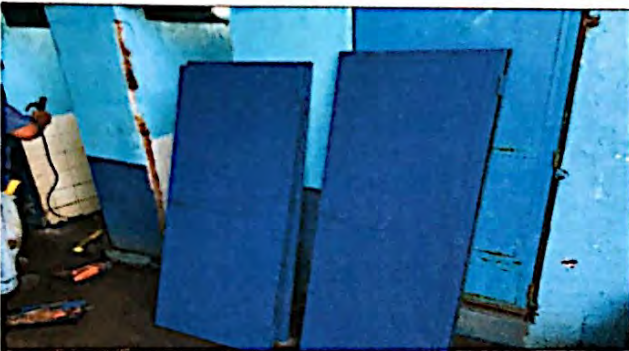
Foto 3: Proceso de reparación y mantenimiento de puertas de metal en el modulo de servicios sanitarios de niñas.

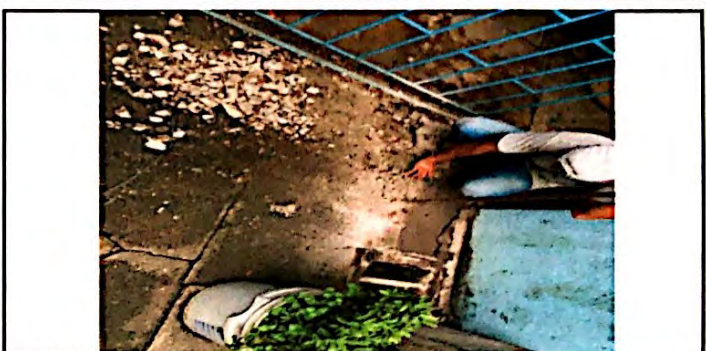
Foto 4: Reparación de torta de concreto para la instalación y sustitución de piso cerámico antideslizante.

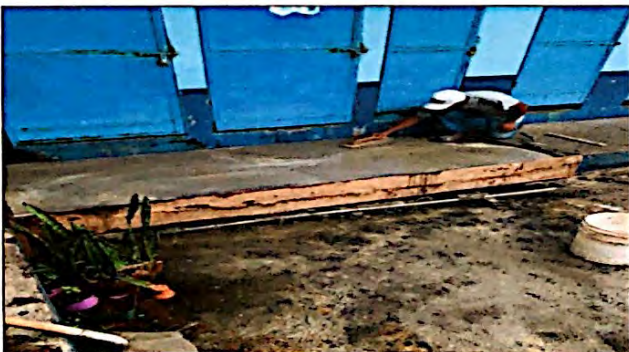
Foto 5: Reparación de banqueta en modulo de servicios sanitarios de hombres en su avance de ejecución.

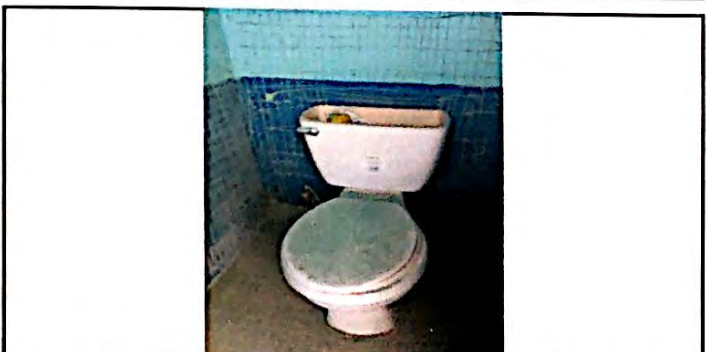
Foto 6: También se tiene el avance de la preparación de superficies donde se colocará azulejo y piso cerámico antideslizante, en algunos cubículos de servicios sanitarios de hombres en su avance de ejecución.

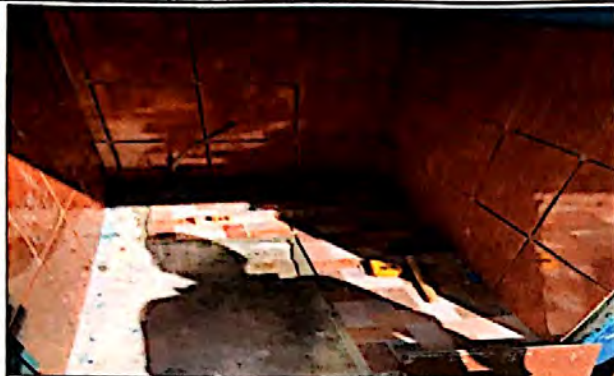
Foto 1: En otros cubículos de sanitarios ya se contempla el avance de instalación de azulejo mas piso ceramico antideslizante.

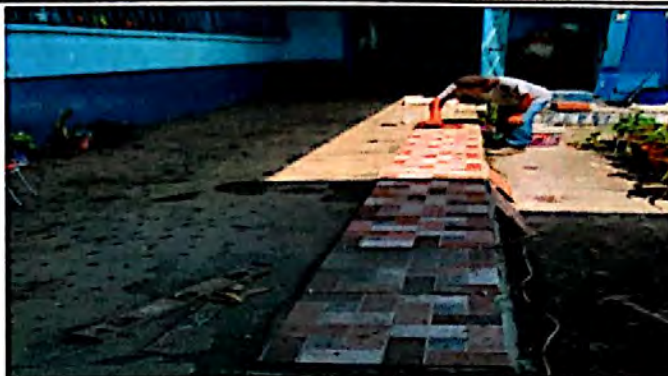
Foto 2: Cambio e instalación de piso antideslizante en corredor patio No. 2 en su avance de ejecución.

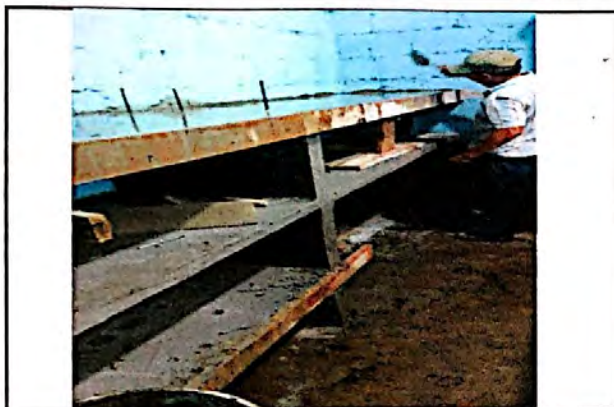
Foto 3: En el modulo de cocina se avanza con la fundicion de concreto reforzado de muebles fijos..

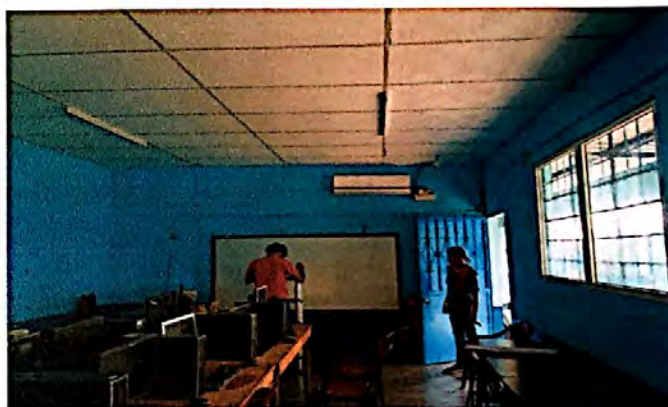
Foto 4: Avance de reparación de sistema electrico en aulas, cabe mencionar que es un trabajo adicional de la PRA-FOR-85.

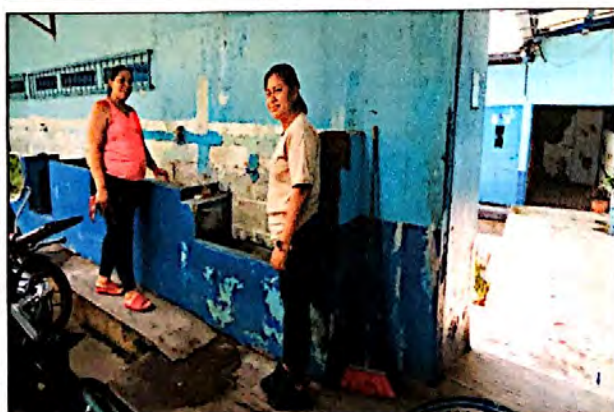
Foto 5: Se prepara la superficie donde se instalará el azulejo en lavamanos ubicado en el primer patio. Trabajo adicional a la PRA-FOR-85. OPF presente en el recorrido.

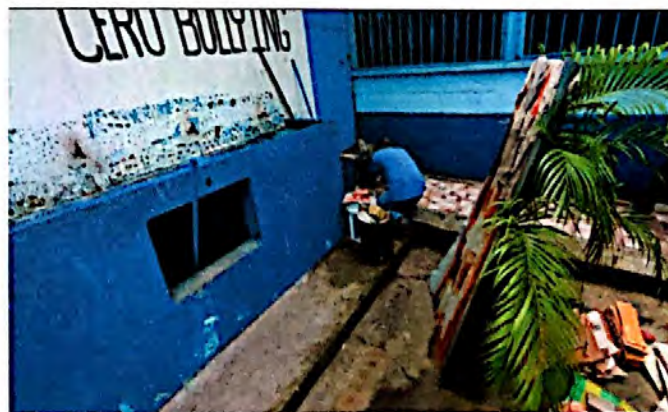
Foto 6: Se prepara la superficie donde se instalará el azulejo en lavamanos ubicado en el segundo patio. Trabajo adicional a la PRA-FOR-85. OPF presente en el recorrido.
