REGISTRO FOTOGRÁFICO DE AVANCE

| NOMBRE DEL ESTABLECIMIENTO: | EOUV JOSE FRANCISCO AZURDIA | DIRECCIÓN DEL ESTABLECIMIENTO: | 7A. CALLE 3-02 ZONA 1. |
| CÓDIGO DEL ESTABLECIMIENTO: | 05-01-0056-43 | FECHA DE LA INSPECCIÓN: | 18/07/2024 |

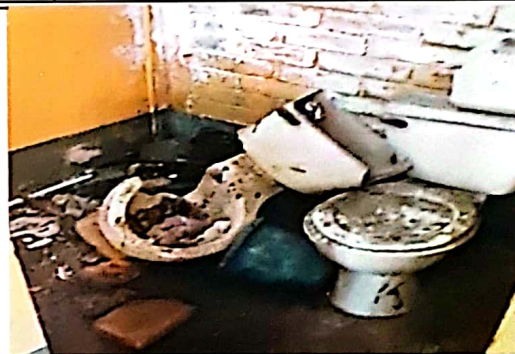
Foto 2: Desmontaje de inodoros en mal estado en el primer modulo de servicios sanitarios, avance en su proceso de ejecución.

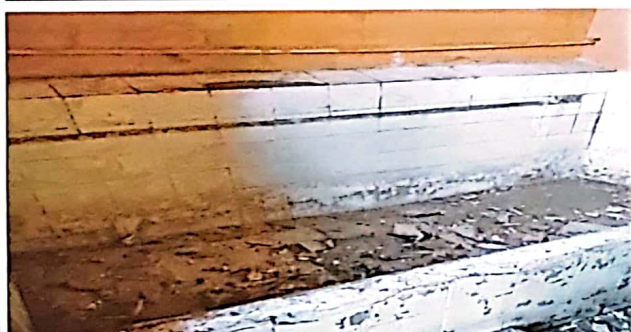
Foto 3: Desinstalación de azulejo en mal estado en el área de mingitorio, para instalar el nuevo azulejo. En el 1r. modulo de servicios sanitarios.

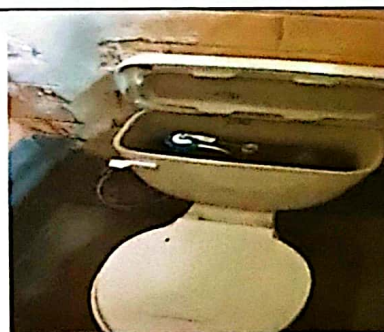
Foto 4: Se observa que se tiene avance en el cambio del kit de accesorios de algunos servicios sanitarios, en el primer modulo de servicios sanitarios.

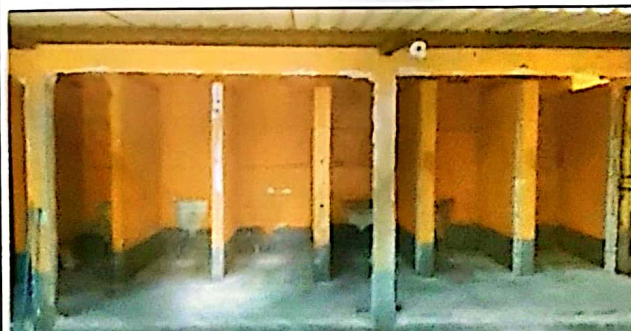
Foto 5: Demodificación de muros en el área del segundo modulo de servicios sanitarios, así mismo el desmontaje de los inodoros, para instalar azulejo y piso cerámico antideslizante.

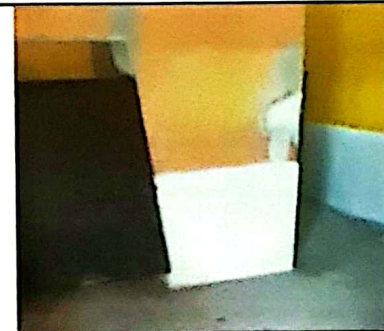
Foto 6: También se observa reparaciones de muros en el tercer modulo de servicios sanitarios. Porceso en el avance de su ejecución.

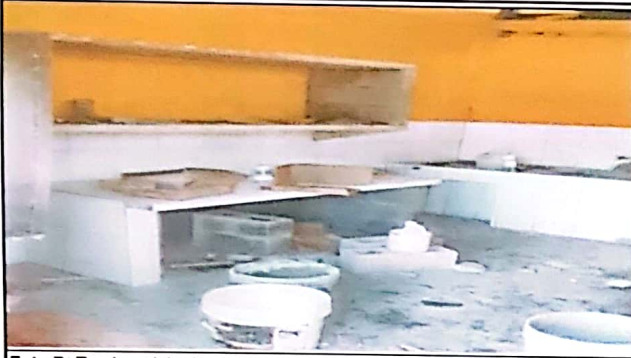
Foto 7: En el modulo de cocina se observa el avance de ejecución en muebles fijos cocina, instalación de azulejo como tambien de piso ceramico antideslizante.

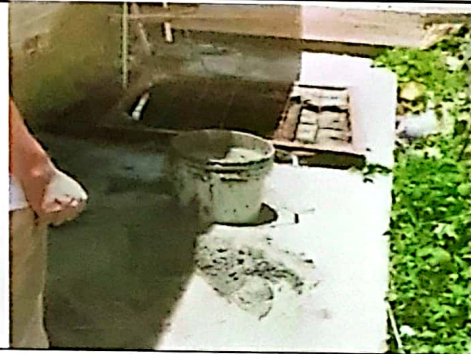
Foto 8: Se tiene en proceso de mejoras la tapadera de concreto en el área de pozo.

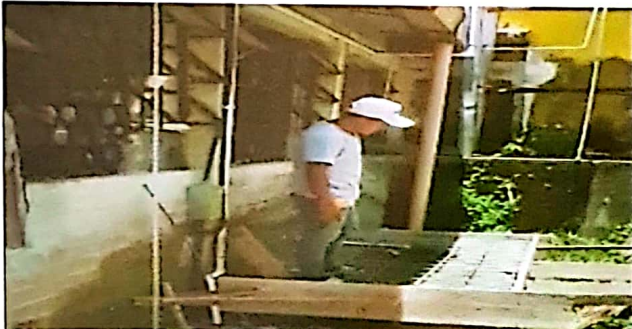
Foto 9: Asi mismo se ve el proceso de ejecución del avance, armado de losa de concreto para cisterna de agua.

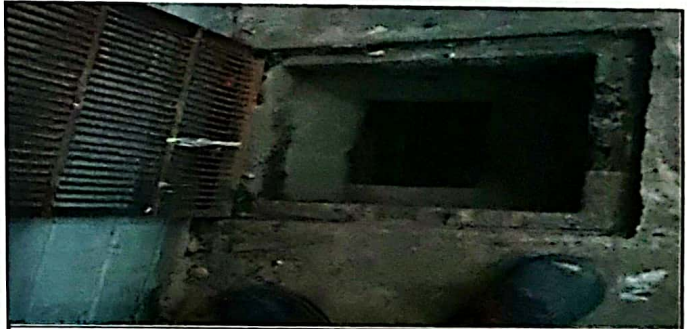
Foto 10: Se contempla de igual manera el avance de la limpieza del drenaje del agua pluvial, se logra persivir el mejor funcionamiento despues de la limpieza realizada.

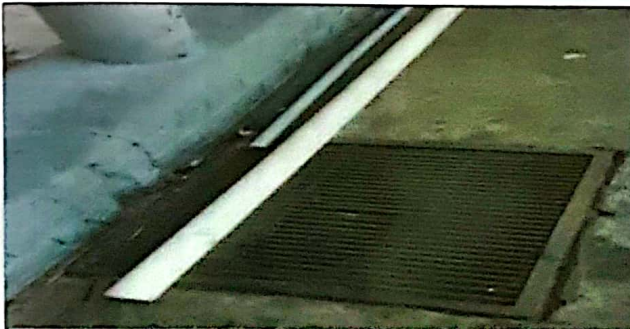
Foto 11: Podemos observar el material de tubo de PVC para la sustitución de bajadas de agua pluvial.

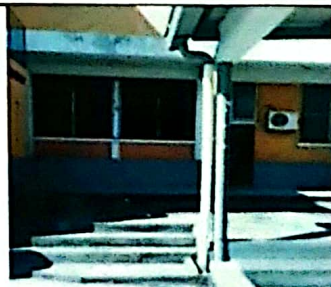
Foto 12: Reparacion en fases de ejecución, bajadas de agua pluvial con tubo de PVC mas abrazadera para sostener las bajadas de agua con columna.
