REGISTRO FOTOGRÁFICO DE AVANCE

| NOMBRE DEL ESTABLECIMIENTO: | ESCUELA OFICIAL RURAL MIXTA | DIRECCIÓN DEL ESTABLECIMIENTO: | COLONIA PALMERAS DEL NORTE |
| CÓDIGO DEL ESTABLECIMIENTO: | 05-01-0059-43 | FECHA DE LA INSPECCIÓN: | 19/07/2024 |

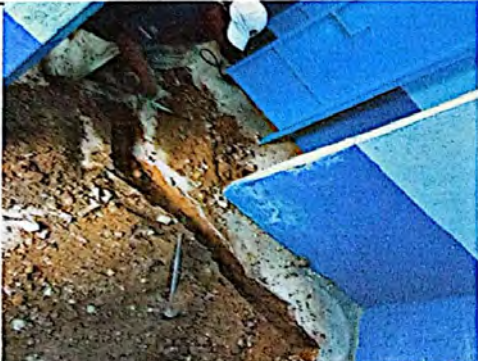
| <p>Foto 1: Mejoramiento de servicios sanitarios uno, Incluye reparación, cambio de tubería, artefactos, accesorios y azulejo y bebederos. Cambio de tuberías en proceso.</p> | <p>Foto 2: Mejoramiento de servicios sanitarios uno, Incluye reparación, cambio de tubería, artefactos, accesorios y azulejo y bebederos. Instalaciones previas a colocación de los artefactos.</p> |

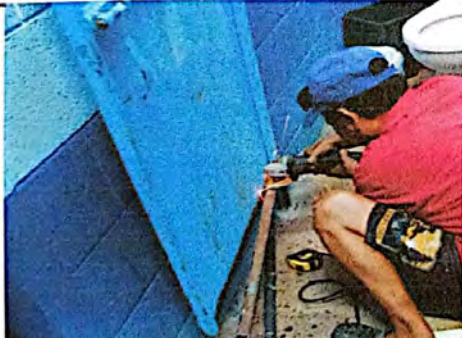
| <p>Foto 3: Herrería, Reparación y mantenimiento de puertas, incluye pintura y chapa, cambio de vidrio en la parte superior de las puertas principales de ss. Niños y niñas</p> | <p>Foto 4: Herrería, Reparación y mantenimiento de puertas, incluye pintura y chapa, cambio de vidrio en la parte superior de las puertas principales de ss. Niños y niñas</p> |

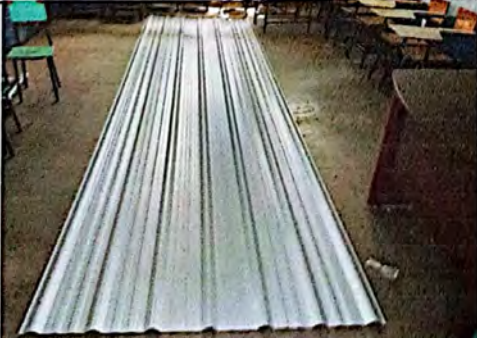
| <p>Foto 5: Cambio e instalación de lámina troquelada aluzinc calibre 26. Incluye tornillos. Lámina lista para proceso de sustitución, debió usarse el mismo perfil de las láminas existentes para evitar problemas en los traslapes.</p> | <p>Foto 6: Mejoramiento de cocina, Incluye remozamiento de estufa de leña rural, muebles fijos de concreto, y azulejo. Montaje del refuerzo para muebles fijos de concreto.</p> |

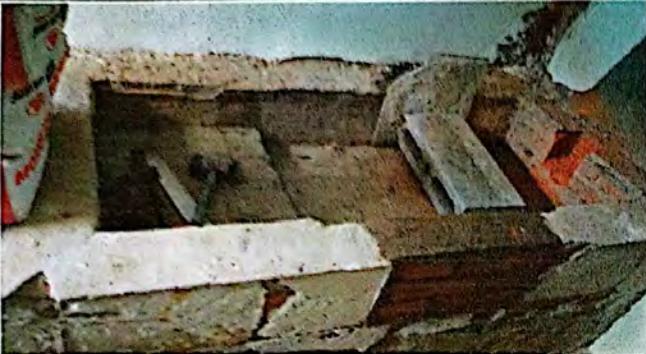
Foto 7: Mejoramiento de cocina, incluye remozamiento de estufa de leña rural, muebles fijos de concreto, y azulejo. Se observan los trabajos en proceso para la estufa de leña.

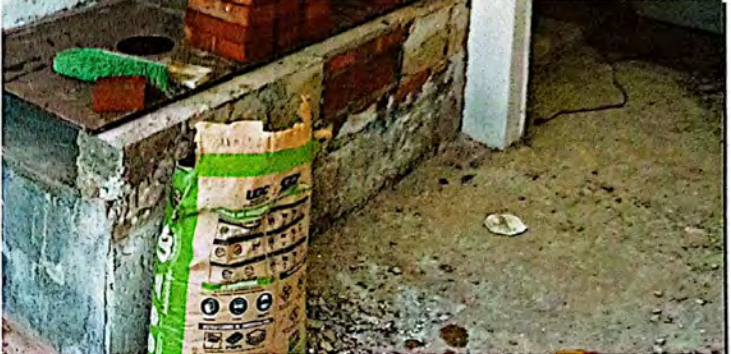
Foto 8: Cambio e instalación de piso antideslizante. Superficie de piso en la cocina antes de la instalación del nuevo piso.

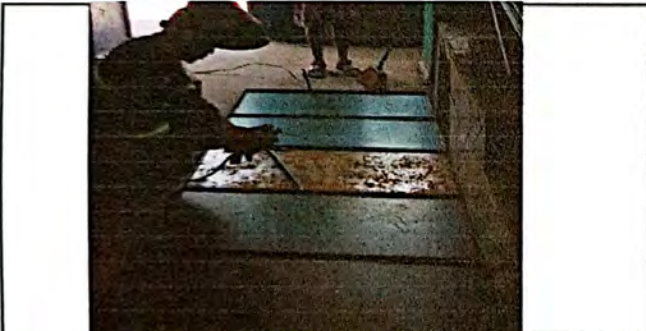
Foto 9: Herrería, Reparación y mantenimiento de puertas, balcones y puertas de gabinetes

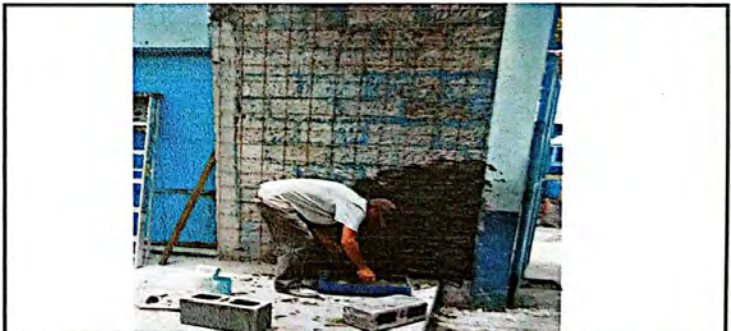
Foto 10: Reparación de muro inestable en fachada frontal 1.60 m x 2.75 m, se observa el refuerzo metálico y el proceso de lanzamiento de mortero.

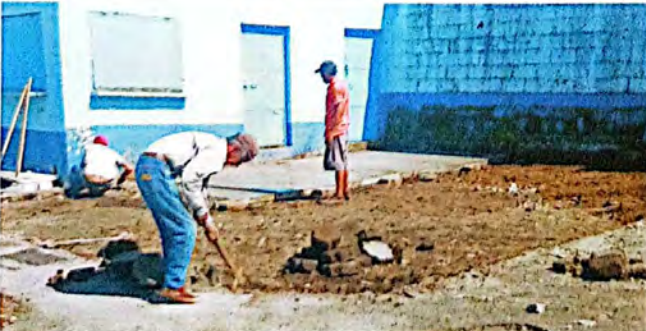
Foto 11: Cambio e instalación planchas de concreto de patio de ingreso, demolición de planchas de concreto en mal estado.

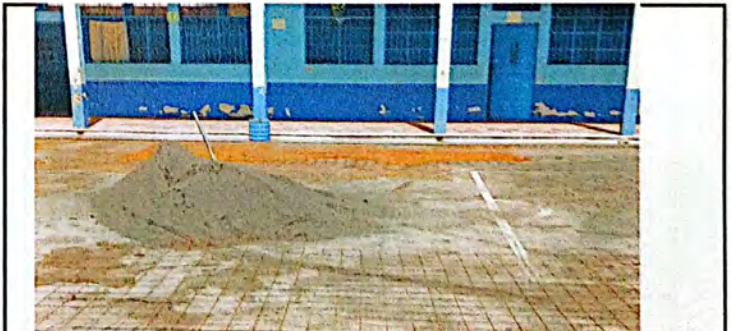
Foto 12: Cambio e instalación planchas de concreto de patio de ingreso. Se observa el refuerzo de las nuevas planchas de concreto.
