REGISTRO FOTOGRÁFICO DE AVANCE

| NOMBRE DEL ESTABLECIMIENTO: | ESCUELA OFICIAL URBANA MIXTA | DIRECCIÓN DEL ESTABLECIMIENTO: | ZONA 2 COLONIA LA INDUSTRIA |
| CÓDIGO DEL ESTABLECIMIENTO: | 05-01-0061-43 | FECHA DE LA INSPECCIÓN: | 29/07/2024 |

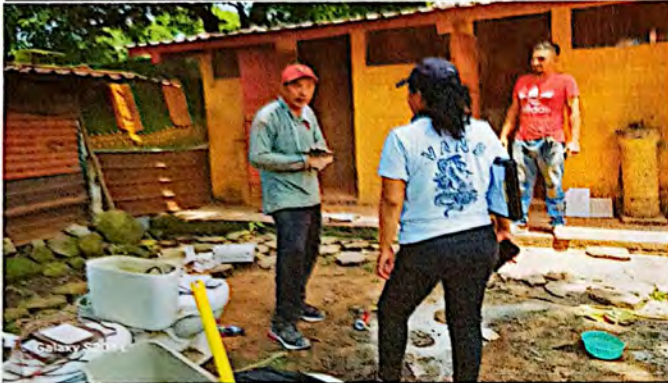
Foto 1: Evaluadora de campo en el recorrido para supervisar y evaluar el avance de los trabajos de remozamiento cuando estos tienen un avance del 50%

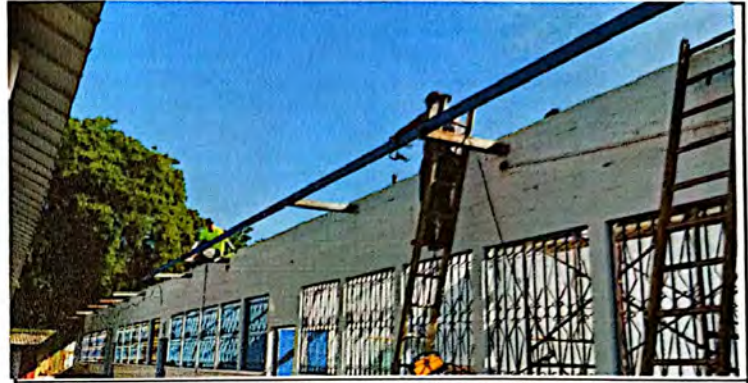
Foto 2: Mantenimiento a estructura de soporte de metal (lijado, aplicación a 2 manos de pintura anticorrosiva). Este trabajo se realizó en varios módulos de aulas pero no de manera simultanea, de tal manera que habían distintos avances en los módulos en el trabajo de remozamiento de techos.

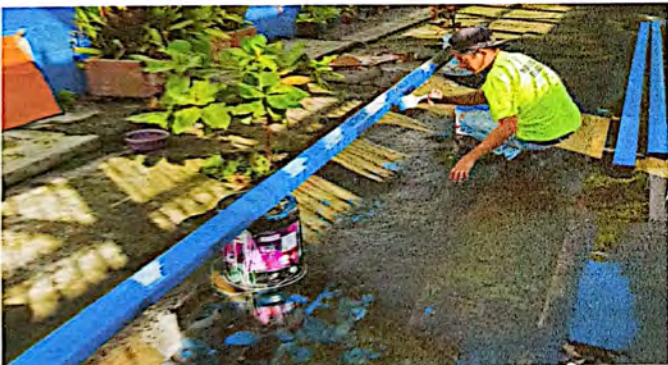
Foto 3: Mantenimiento a estructura de soporte de metal (lijado, aplicación a 2 manos de pintura anticorrosiva). Proceso de pintado para estructura de uno de los módulos de aulas.

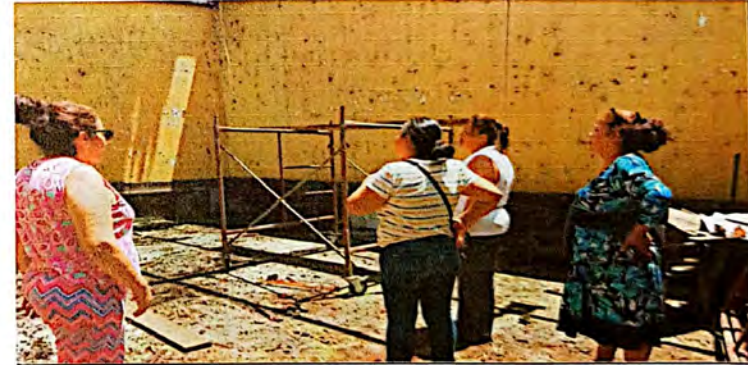
Foto 4: Suministro e Instalación de lámina troquelada Aluzinc calibre 26 (incluye tornillos). Uno de los módulos se encuentra en el proceso de desmontaje de la lámina.

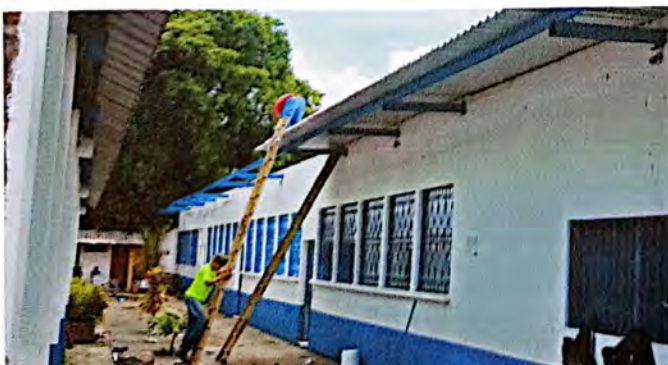
Foto 5: Suministro e Instalación de lámina troquelada Aluzinc calibre 26 (incluye tornillos). Uno de los módulos donde ya se encuentran realizando los trabajos de instalación de lámina.

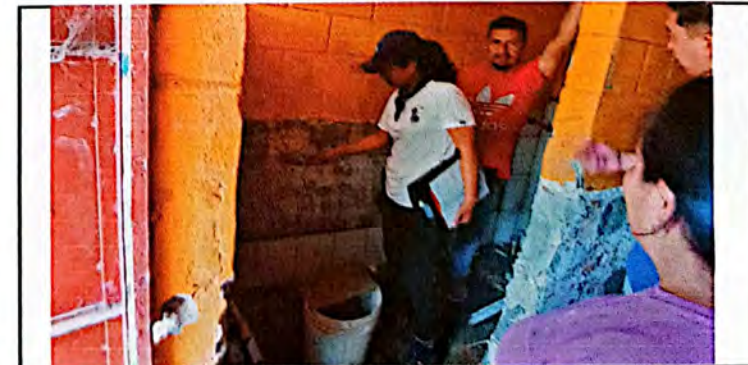
Foto 6: Luego de los trabajos en techos, se tuvo un remanente con el cual se puede remozar los módulos de baños, se puede observar la supervisión en el cambio de azulejos.

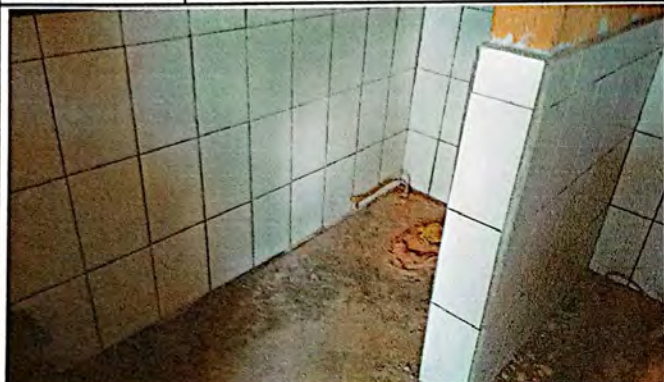
Foto 7: Con los remanentes luego del trabajo de techos se sustituyen los inodoros, se puede observar el espacio donde ya están desmontados los artefactos sanitarios.

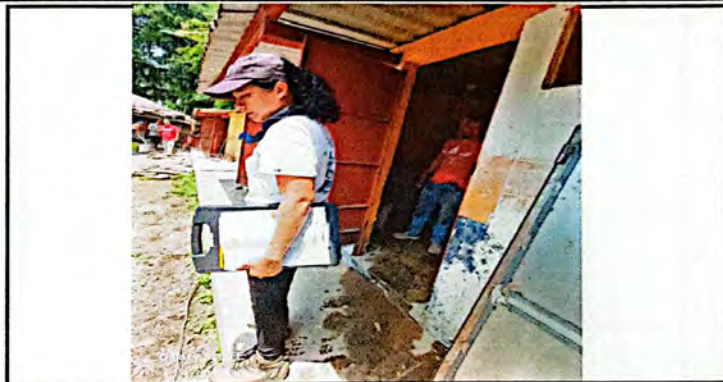
Foto 8: También se logran realizar trabajos de herrería con la reparación y sustitución de puertas metálicas en los módulos de baños, estos trabajos son supervisados por la evaluadora de campo.

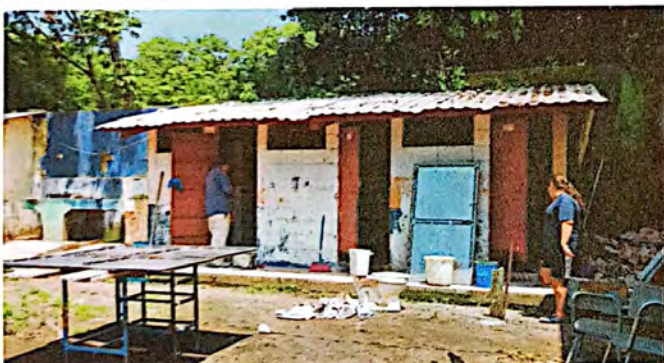
Foto 9: Como parte de los trabajos realizados con los remanentes se limpian los muros de los módulos de baños como parte del proceso de remozamiento con pintura interior y exterior.

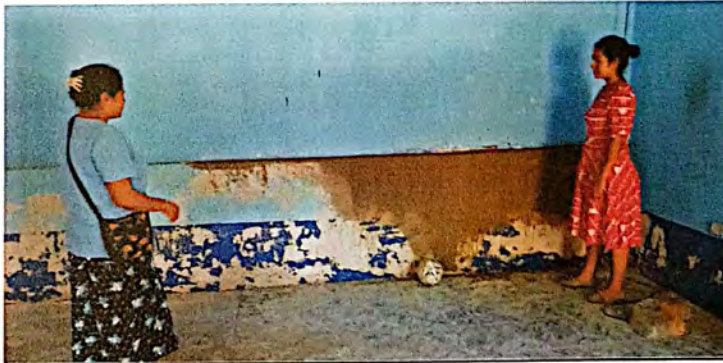
Foto 10: Trabajos de resanado en muros durante el proceso de remozamiento con pintura en el módulo de aulas.

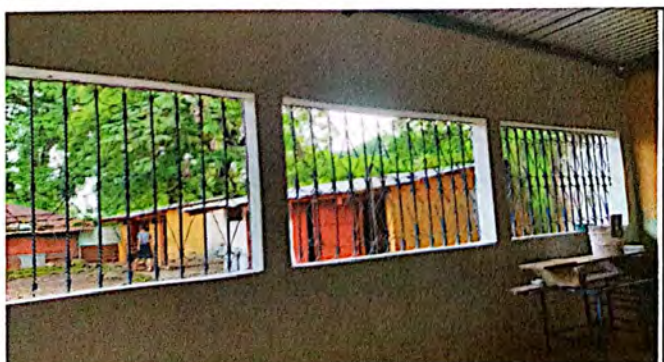
Foto 11: Uno de los módulos más adelantados en el proceso de remozamiento muestra los resultados de resanado en muros

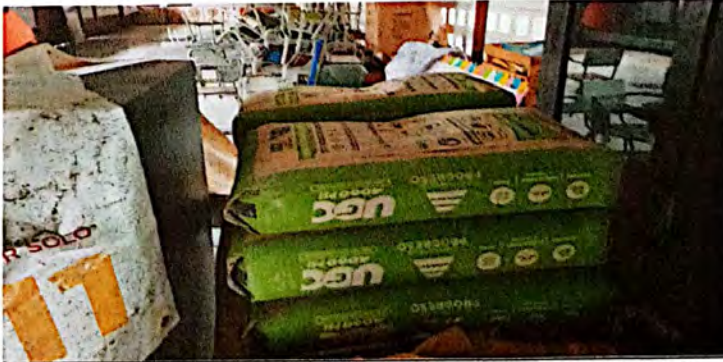
Foto 12: Material almacenado en la escuela listo para ser utilizado en los trabajos de mejoras y remozamiento.
