**REGISTRO FOTOGRÁFICO DE AVANCE**

| NOMBRE DEL ESTABLECIMIENTO: | ESCUELA OFICIAL URBANA MIXTA | DIRECCIÓN DEL ESTABLECIMIENTO: | ZONA 2 COLONIA LA INDUSTRIA |
| CÓDIGO DEL ESTABLECIMIENTO: | 05-01-0061-43 | FECHA DE LA INSPECCIÓN: | 16/08/2024 |

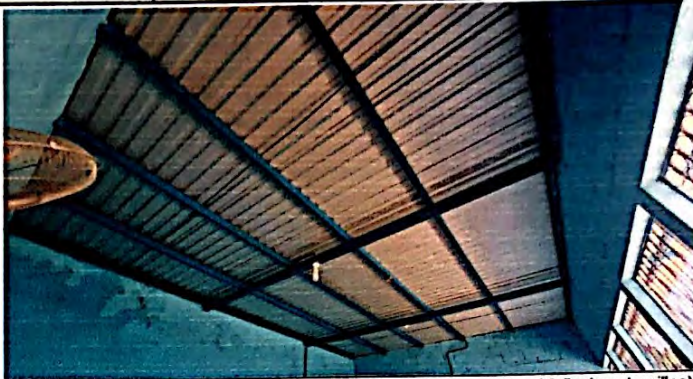
Foto 2: Suministro e instalación de lámina troquelada Aluzinc calibre 26 (incluye tornillos) en módulo de aulas, finalizado al 100%.

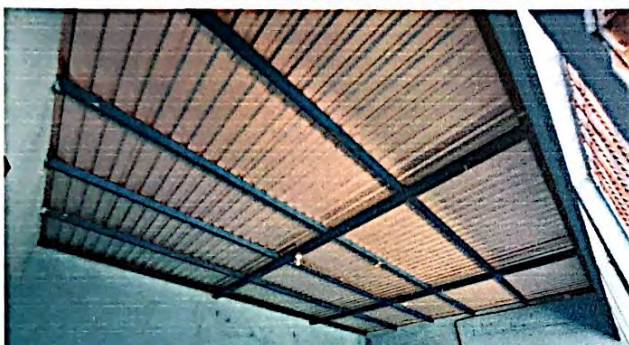
Foto 3: Suministro e instalación de lámina troquelada Aluzinc calibre 26 (incluye tornillos) en módulo de aulas, finalizado al 100%.

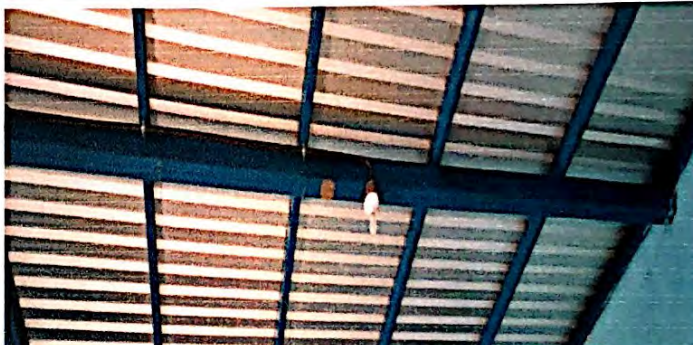
Foto 4: Mantenimiento a estructura de soporte de metal (lijado, aplicación a 2 manos de pintura anticorrosiva) en el módulo de aulas, finalizado al 100%.

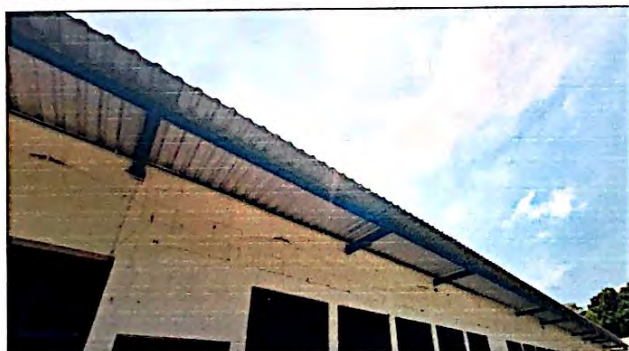
Foto 5: Mantenimiento a estructura de soporte de metal (lijado, aplicación a 2 manos de pintura anticorrosiva) en el módulo de aulas, finalizado al 100%.

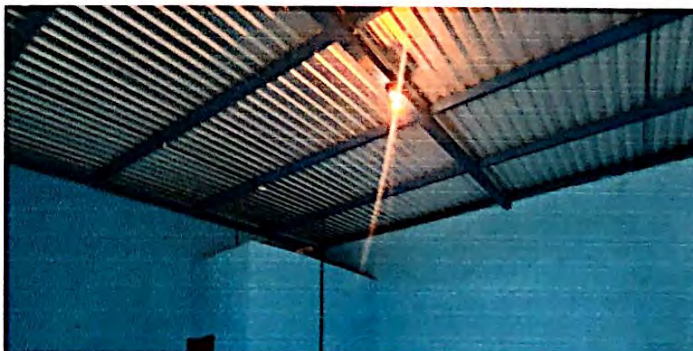
Foto 6: Suministro y reparación de sistema eléctrico, fuerza e iluminación en el módulo de salones de clase, finalizado al 100%.

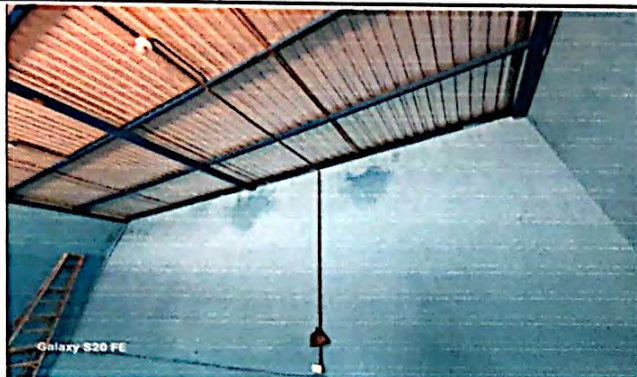
Foto 7: Suministro y reparación de sistema eléctrico, fuerza e iluminación en el módulo de salones de clase, finalizado al 100%.

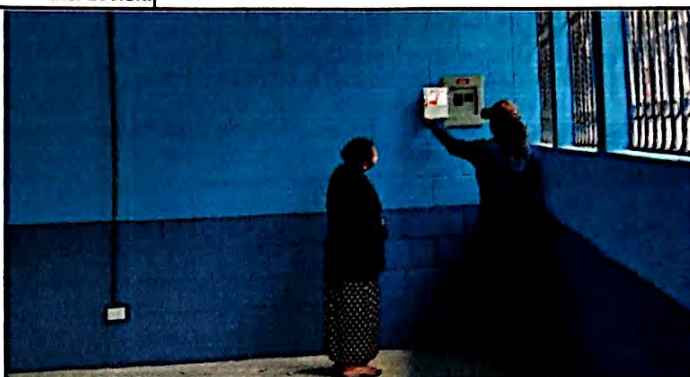
Foto 8: Suministro y reparación de sistema eléctrico, fuerza e iluminación en el módulo de salones de clase, incluye el cambio de caja de filipones. Finalizado al 100%.

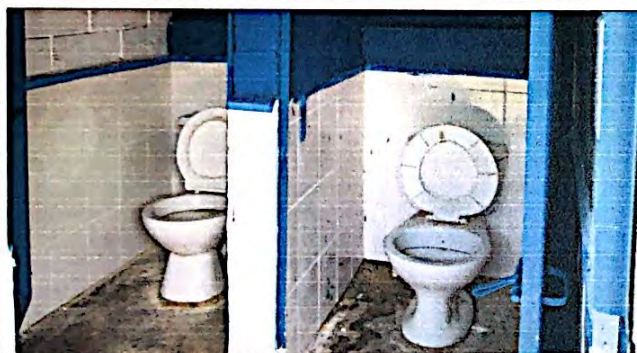
Foto 9: Cambio e instalación de inodoros en el módulo de baños, finalizada al 100%.

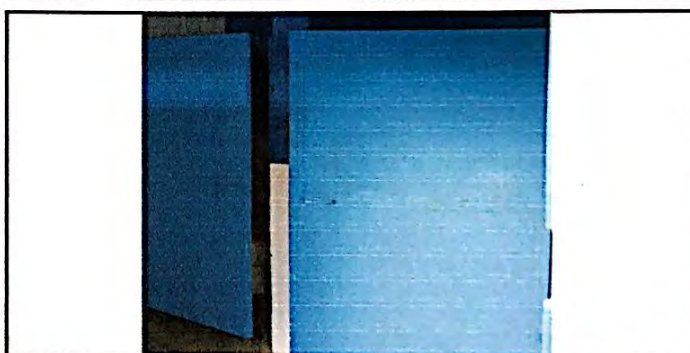
Foto 10: Herrería. Mantenimiento y reparación de puertas en los servicios sanitarios. Finalizada al 100%.

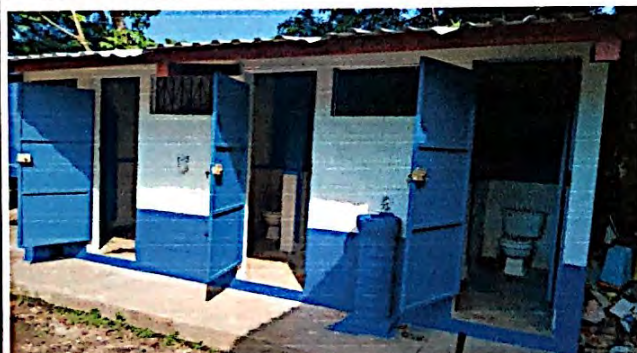
Foto 11: Reparación y mejoramiento en el área de servicios sanitarios, finalizada al 100%.

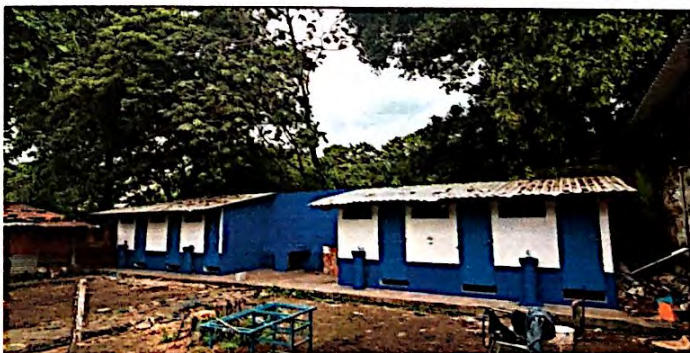
Foto 12: Reparación y mejoramiento en el área de servicios sanitarios (dos módulos), finalizada al 100%.
