REGISTRO FOTOGRÁFICO DE AVANCE

| NOMBRE DEL ESTABLECIMIENTO: | EOUM FRANCISCO ESPINOZA | DIRECCIÓN DEL ESTABLECIMIENTO: | 1A. AVENIDA COLONIA EL FERROCARRILERO |
| CÓDIGO DEL ESTABLECIMIENTO: | 05-01-0065-43 | FECHA DE LA INSPECCIÓN: | 2/07/2024 |

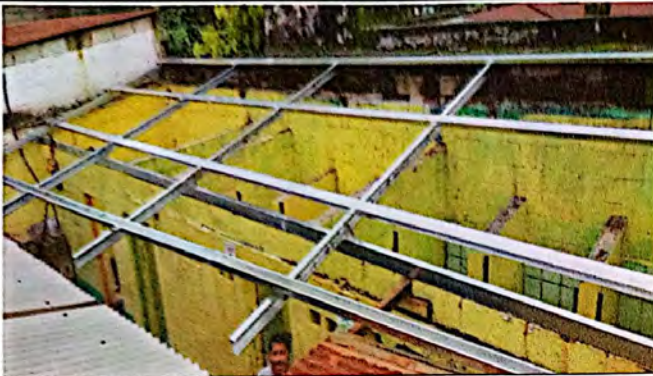
Foto 1: Se visualiza el cambio de la estructura metálica portante para proximamente la instalación de la nueva lamina toquelada aluzin calibre 26.

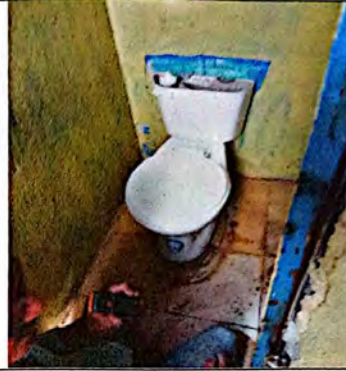
Foto 2: Avance en la ejecución de la instalación de nuevos inodoros en los servicios sanitarios.

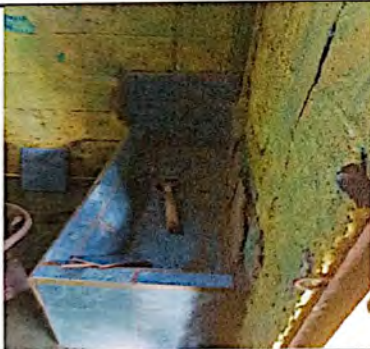
Foto 3: Instalación de azulejo en el área de mingitorio en proceso de ejecución.

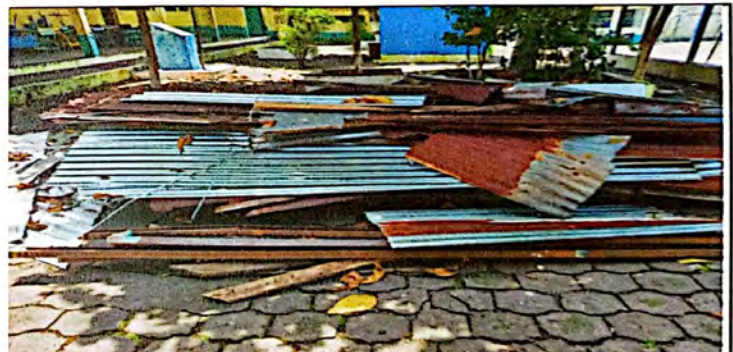
Foto 4: Material en mal estado, desalojado de las áreas de remozamiento.

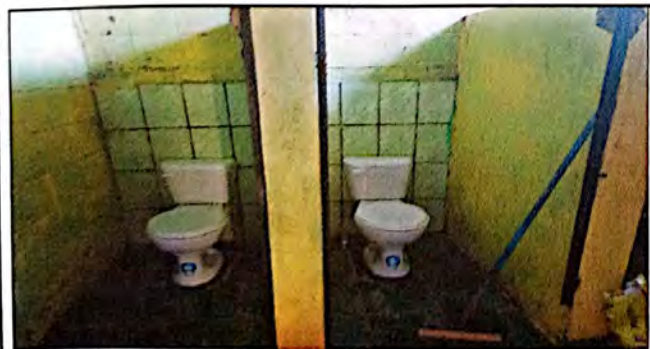
Foto 5: Se observa el desmontaje de las puertas de los cubículos de los inodoros para su debido mantenimiento y proximamente ser instaladas.

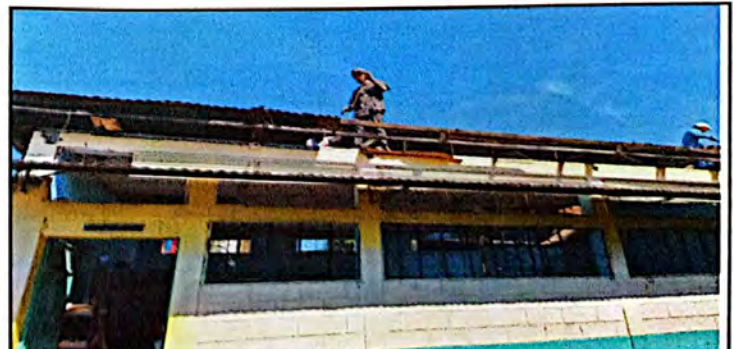
Foto 6: Proceso de desmontaje de lamina por fases en la cubiera del modulo de aulas. Proceso en ejecución.

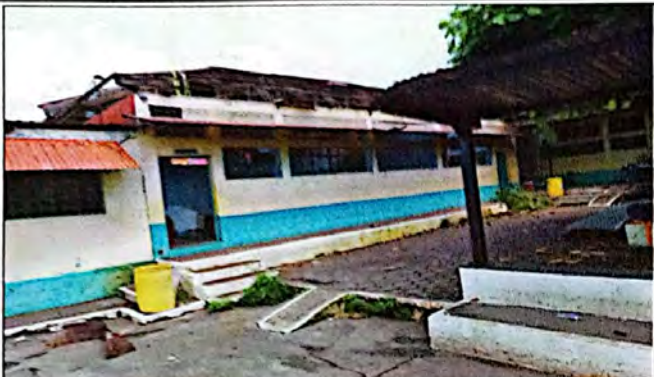
**Foto 7:** Se avanza paralelamente con el trabajo de curado de madera, ya que aun se encuentra en buenas condiciones, dicho trabajo es adicional a la PRA-FOR-85.

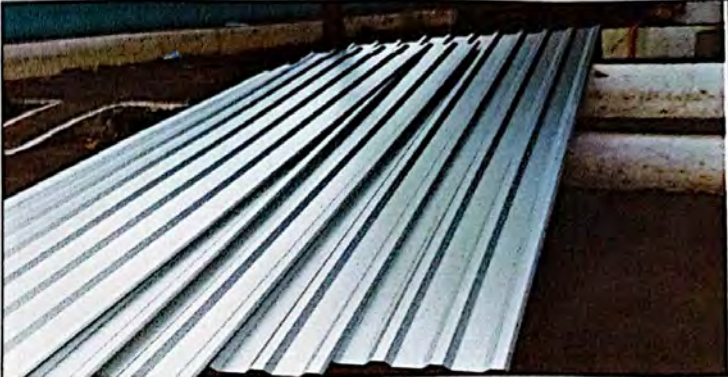
**Foto 8:** Material que se adquirió para sustituir la lamina troquelada aluzinc calibre 26, que se encuentra en malas condiciones en el área de modulo de los salones.

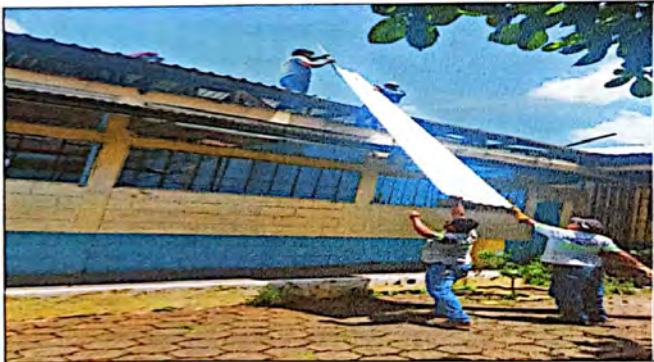
**Foto 9:** Instalación de lamina troquelada aluzinc calibre 26. Proceso de avance en su ejecución.

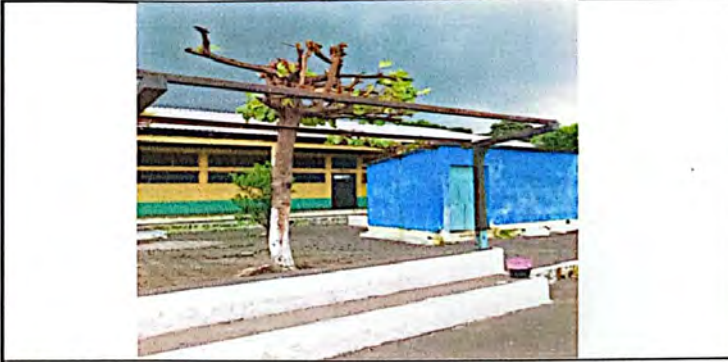
**Foto 10:** Le notifican a la evaluadora de campo que se logra tener unos trabajos adicionales a la PRA-FOR-85. Como el mejoramiento de dos galeras de gradería mantenimiento en la estructura de metal de soporte, incluye pintura y lijado.

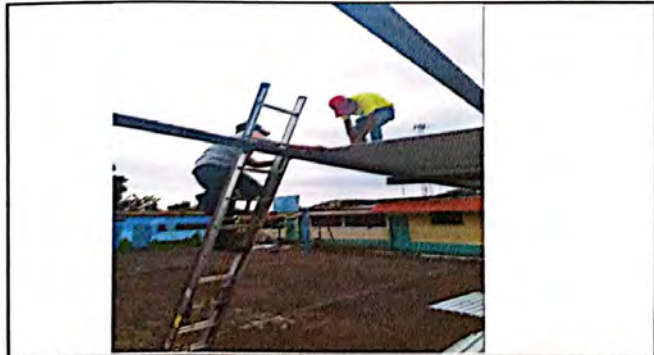
**Foto 11:** Le notifican a la evaluadora de campo que se logra tener unos trabajos adicionales a la PRA-FOR-85. Como el mejoramiento de dos galeras de gradería instalación de lamina troquelada aluzinc calibre 26.

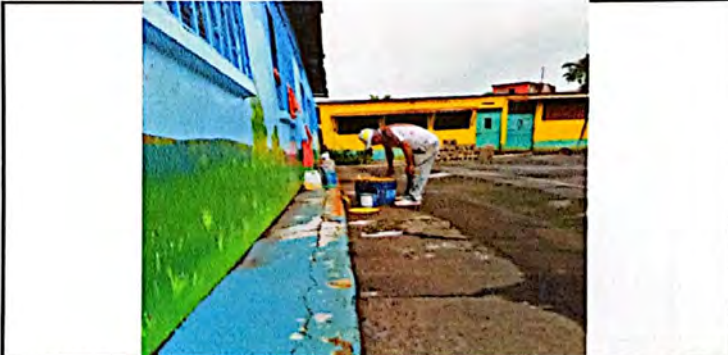
**Foto 12:** Otro trabajo adicional a la PRA-FOR-85, se obtiene es el de pintura en distintas areas del establecimiento.
