REGISTRO FOTOGRÁFICO DE AVANCE

| NOMBRE DEL ESTABLECIMIENTO: | EODP COLONIA LA CASCADA | DIRECCIÓN DEL ESTABLECIMIENTO: | 2DA CALLE ZONA 3 COLONIA LA CASCADA 1,2,3 |
| CÓDIGO DEL ESTABLECIMIENTO: | 05-01-0124-42 | FECHA DE LA INSPECCIÓN: | 2/07/2024 |

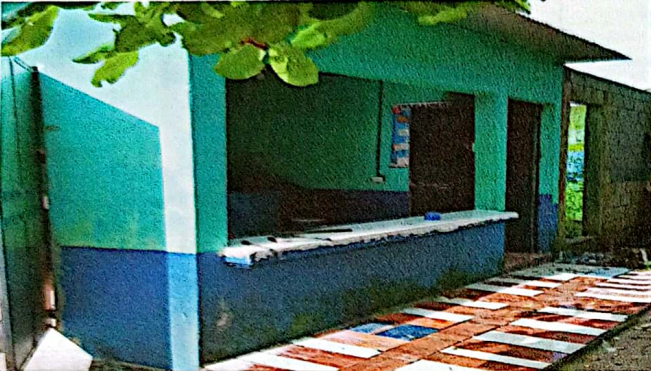
Foto 7: Herrería. Reparación y mantenimiento de puerta de metal, ventanas de metal para despacho de cocina mas balcon.

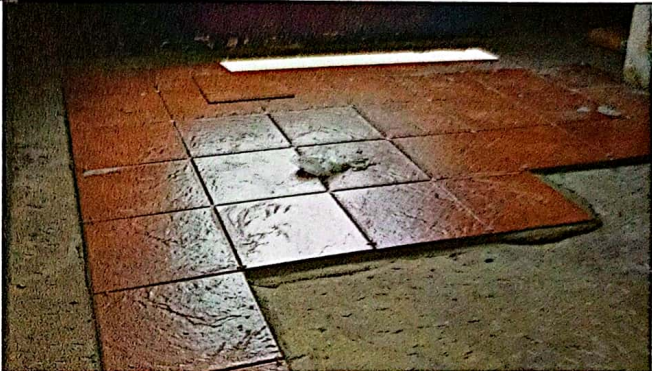
Foto 8: Cambio e instalación de piso antideslizante en el módulo de cocina.

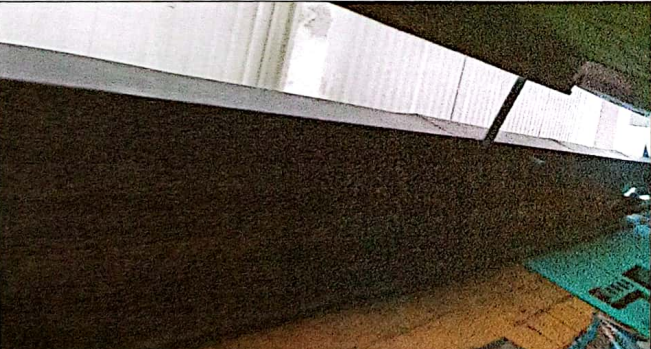
Foto 9: Cambio e instalación de canal de PVC, se observan las bocas para bajadas de agua que son parte de la continuación del proceso.

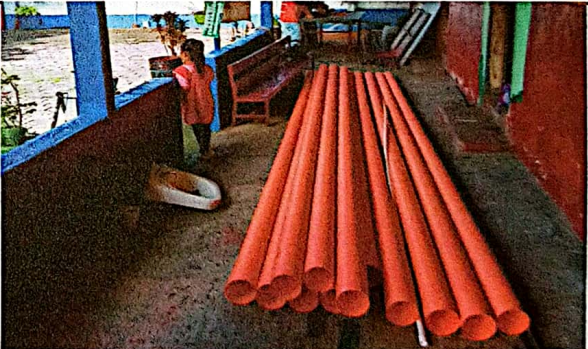
Foto 10: Cambio e instalación de bajada de agua PVC 3", se observan los tubos a la espera de su instalación.

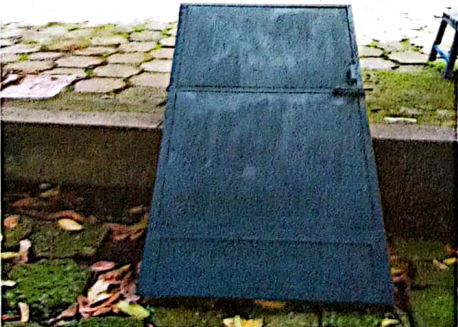
Foto 11: Herrería. Reparación y mantenimiento de puertas y balcones del módulo de aulas. Puerta reparada lista para su instalación.

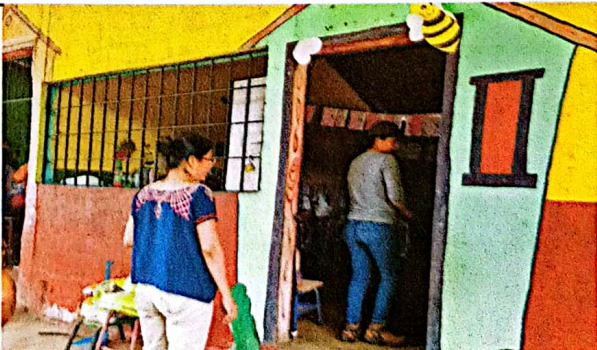
Foto 12: Herrería. Reparación y mantenimiento de puertas y balcones del módulo de aulas. Evaluadora de campo supervisando los trabajos de herrería y el avance del proceso de remozamiento.
