REGISTRO FOTOGRÁFICO DE AVANCE

| NOMBRE DEL ESTABLECIMIENTO: | EODP COLONIA LA CASCADA | DIRECCIÓN DEL ESTABLECIMIENTO: | 2DA CALLE ZONA 3 COLONIA LA CASCADA 1,2,3 |
| CÓDIGO DEL ESTABLECIMIENTO: | 05-01-0124-42 | FECHA DE LA INSPECCIÓN: | 8/08/2024 |

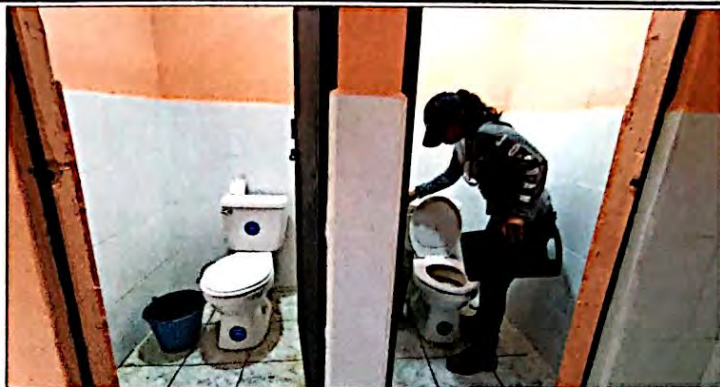
Foto 2: Cambio e instalación de inodoros, incluye accesorios y conexión de tubería. Finalizado al 100%

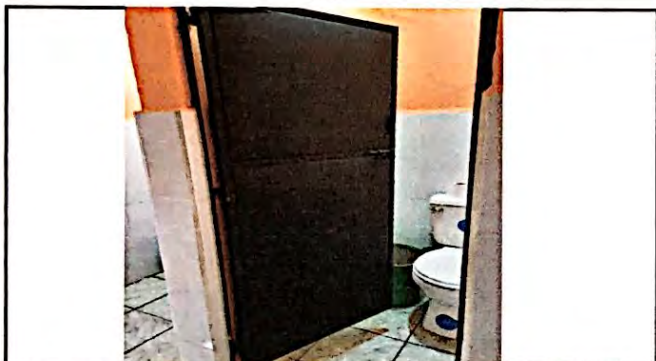
Foto 3: Herrería. Reparación y mantenimiento de puertas. (1.50 m x 0.69 m) en módulo de baños, finalizada al 100%

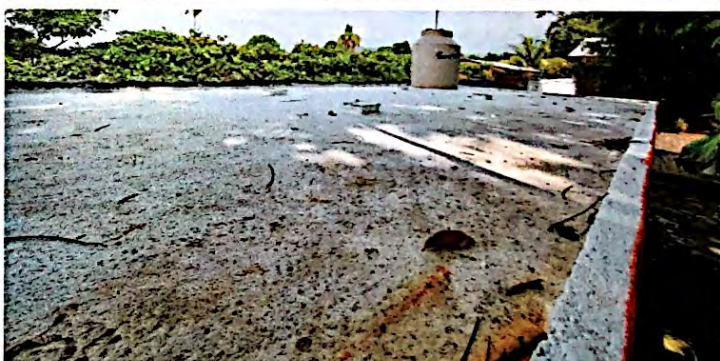
Foto 4: Impermeabilización de losa en el módulo de baños, finalizada al 100%

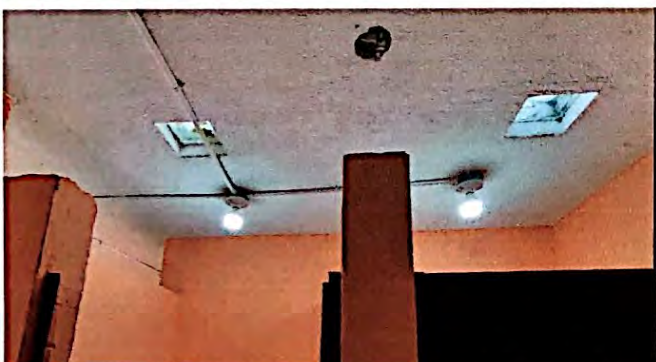
Foto 5: Reparación de circuito de iluminación (incluye ducto o tubo PVC, abrazaderas, cajas octogonales, cables, interruptores, plafonera con foco ahorrador de alta potencia. Finalizada al 100%

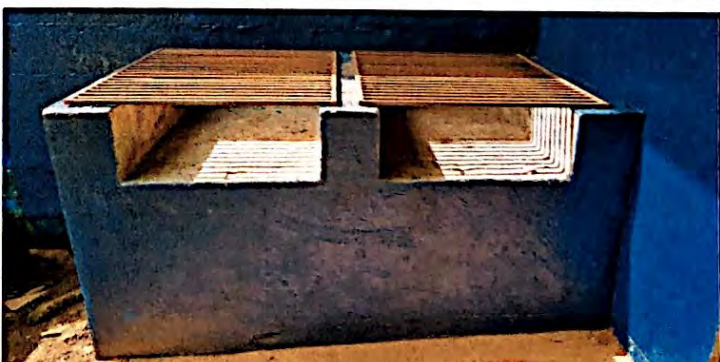
Foto 6: Reparación y mejoramiento de cocina, incluye remozamiento estufa de leña rural. Finalizada al 100%
