REGISTRO FOTOGRÁFICO DE AVANCE

| NOMBRE DEL ESTABLECIMIENTO: | ESCUELA OFICIAL RURAL MIXTA | DIRECCIÓN DEL ESTABLECIMIENTO: | FINCA LA ESMERALDA |
| CÓDIGO DEL ESTABLECIMIENTO: | 05-01-0243-43 | FECHA DE LA INSPECCIÓN: | 5/08/2024 |

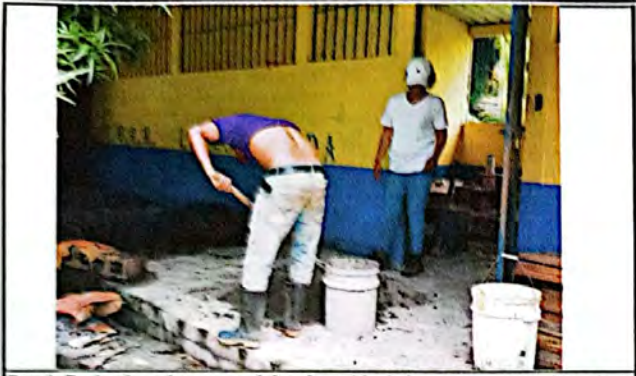
Foto 1: Evaluadora de campo visita el establecimiento para supervisar el avance del 50% de los trabajos de remozamiento.

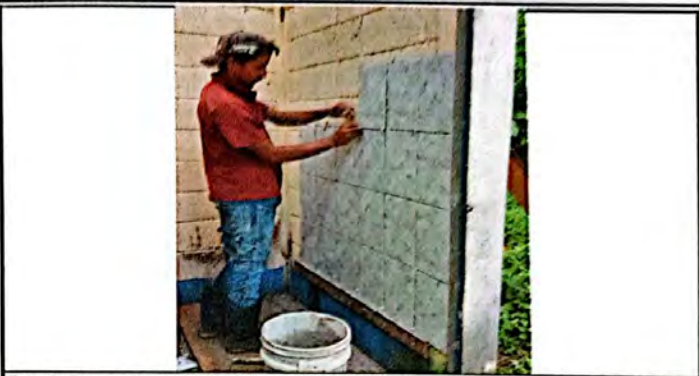
Foto 2: Reparación y mejoramiento de servicios sanitarios, incluye reparaciones, cambio de tubería, artefactos y muebles fijos de concreto (migitorio) y azulejo. Se observa la colocación de este último.

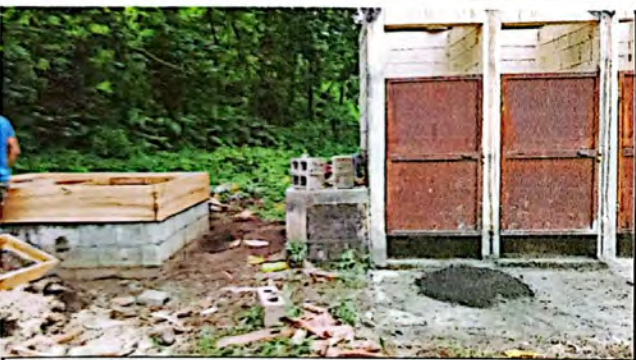
Foto 3: Junto a los servicios sanitarios se construye una pileta de concreto que sirve como reservorio de agua.

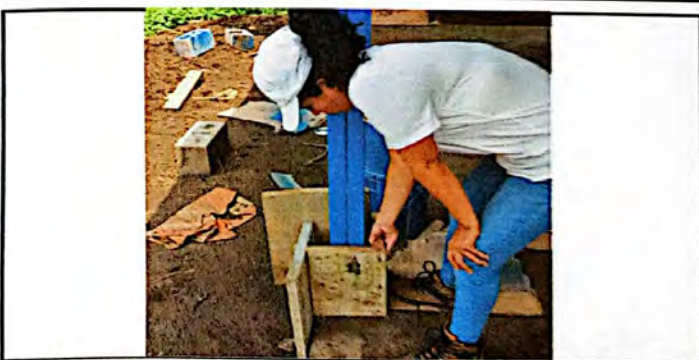
Foto 4: Cambio e instalación de estructura de metal en el módulo de servicios sanitarios. La evaluadora de campo supervisa los pedestales de la estructura.

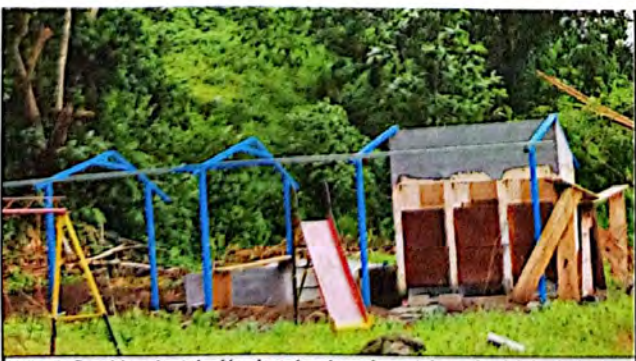
Foto 5: Cambio e instalación de estructura de metal en el módulo de baños. Obsérvese la estructura azul ya preparada para que se le instale la lámina correspondiente.

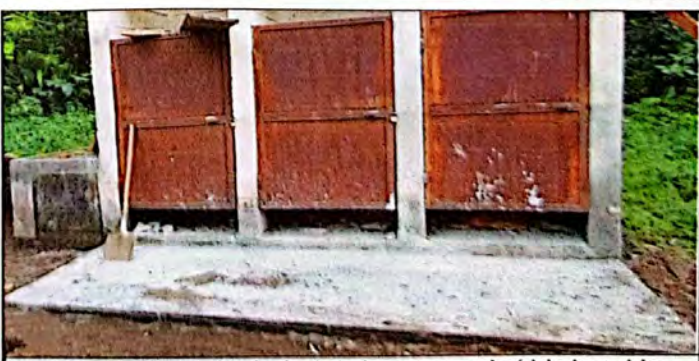
Foto 6: Cambio e instalación de piso torta de concreto en el módulo de servicios sanitarios.

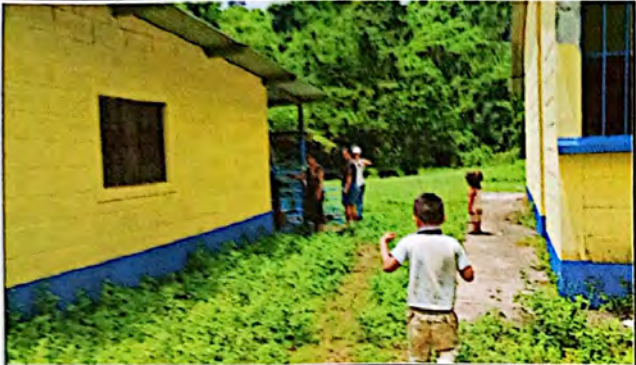
Foto 7: Se prosigue con el recorrido del remozamiento en el área de cocina. Proceso de ejecución.

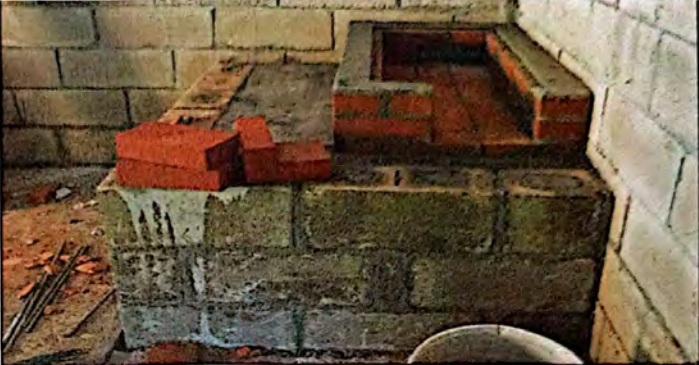
Foto 8: Mejoramiento de modulo de cocina, incluye remozamiento de estufa de leña rural, muebles de concreto fijo y azulejo. Obsérvese la reconstrucción de la estufa de leña.

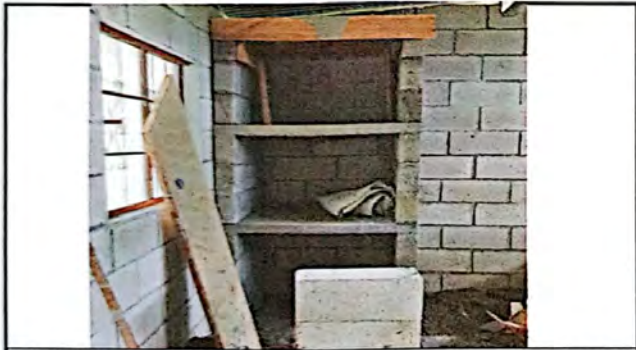
Foto 9: Mejoramiento de modulo de cocina, incluye remozamiento de estufa de leña rural, muebles de concreto fijo y azulejo.

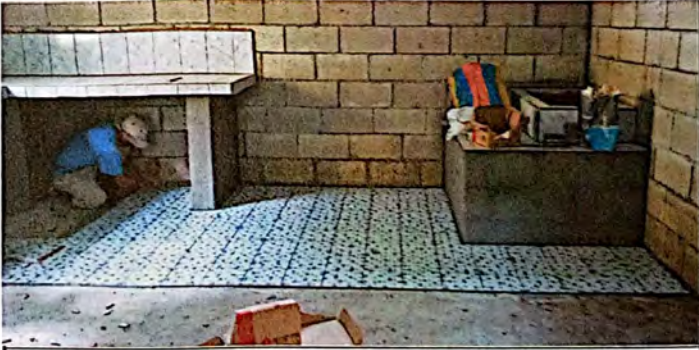
Foto 10: Cambio e instalación de piso antideslizante en el módulo de cocina. Instalación en proceso.

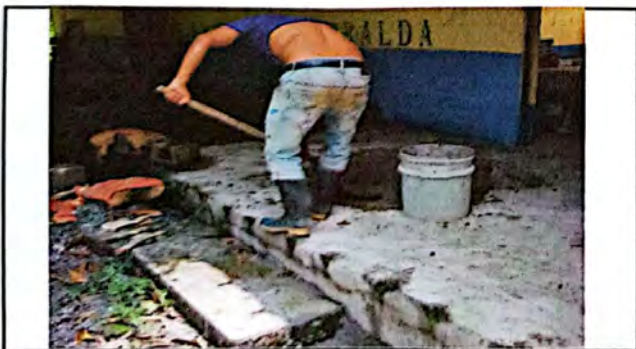
Foto 11: Cambio e instalación de piso antideslizante en el módulo de aulas. Obsérvese la preparación del mortero de pega para el piso.

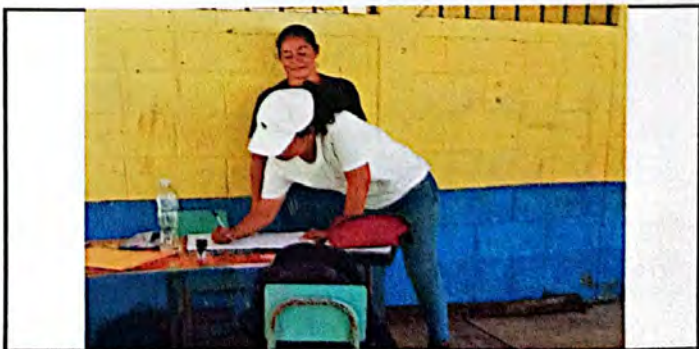
Foto 12: Evaluadora de campo en la firma del conocimiento de la visita para verificar el avance del remozamiento al 50% de su ejecución.
