**REGISTRO FOTOGRÁFICO DE AVANCE**

| <b>NOMBRE DEL ESTABLECIMIENTO:</b> | ESCUELA OFICIAL RURAL MIXTA | <b>DIRECCIÓN DEL ESTABLECIMIENTO:</b> | MICRO-PARCELAMIENTO CHUCHU |
| <b>CÓDIGO DEL ESTABLECIMIENTO:</b> | 05-01-0249-43 | <b>FECHA DE LA INSPECCIÓN:</b> | 23/07/2024 |

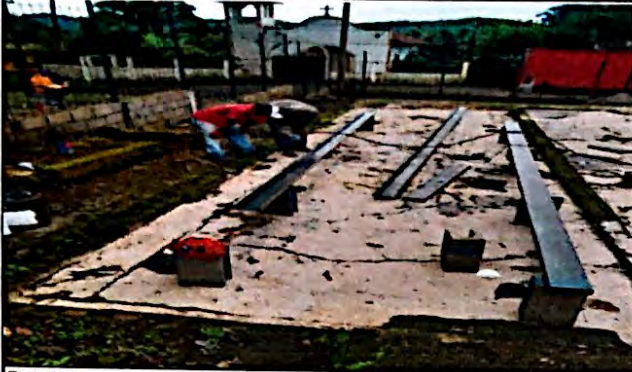
Foto 7: Mantenimiento en estructura de metal para la cubierta en proceso de avance. Para el modulo de servicios sanitarios mas salón de clases.

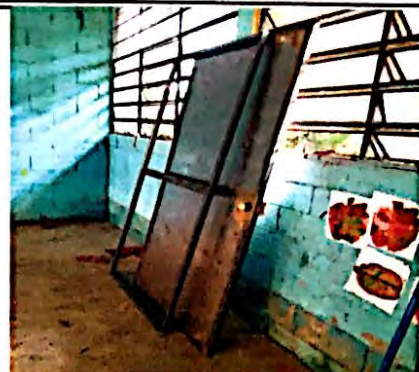
Foto 8: Sustitución de puerta de metal en el salon de clases, aun costado de los servicios sanitarios. En proceso de instalación.

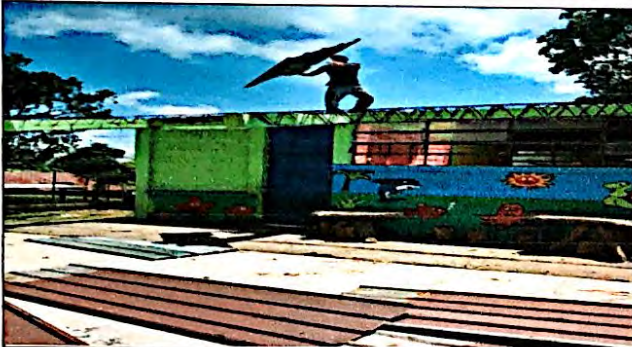
Foto 9: También se puede observar el avance en el siguiente modulo de trabajo (dirección mas salon de clases). El desmontaje de lamina en mal estado.

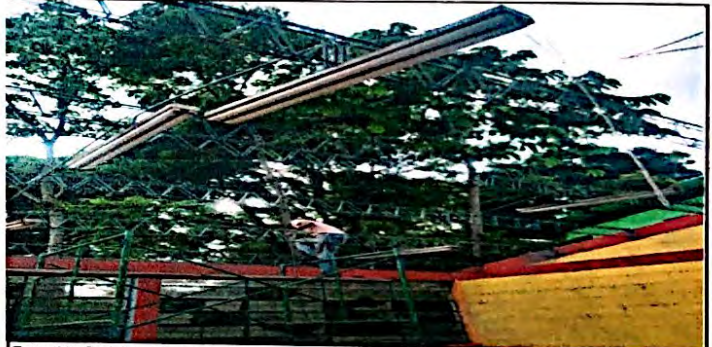
Foto 10: Se inicia el mantenimiento de estructura de metal tipo JOIST. En modulo de (dirección mas salon de clases).

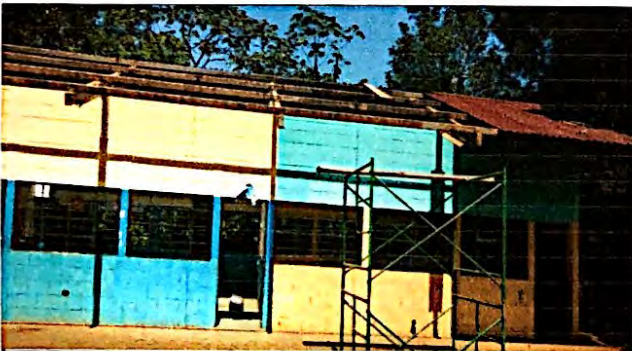
Foto 11: Por la buena gestión de OPF y supervisora se logra un trabajo adicional de la PRA-FOR-85. El desmontaje de lamina en mal estado, en el modulo de aulas lado Norte del establecimiento.

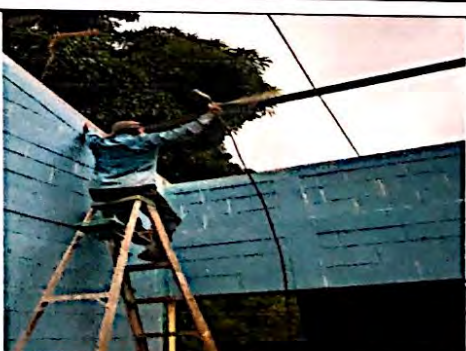
Foto 12: Mantenimiento en estructura de metal para la cubierta en proceso de avance. En el modulo de aulas, trabajo adicional.

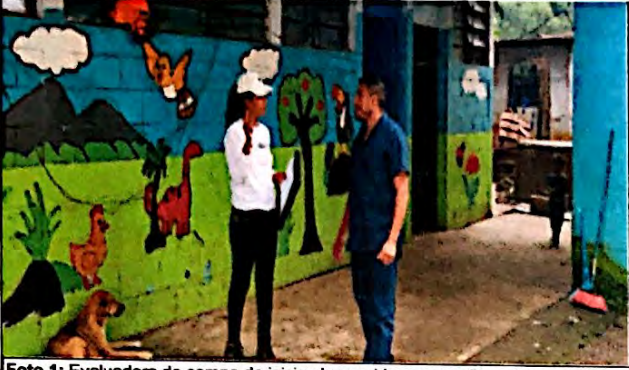
Foto 1: Evaluadora de campo da inicio al recorrido para analizar el avance del remozamiento. En proceso de ejecución.

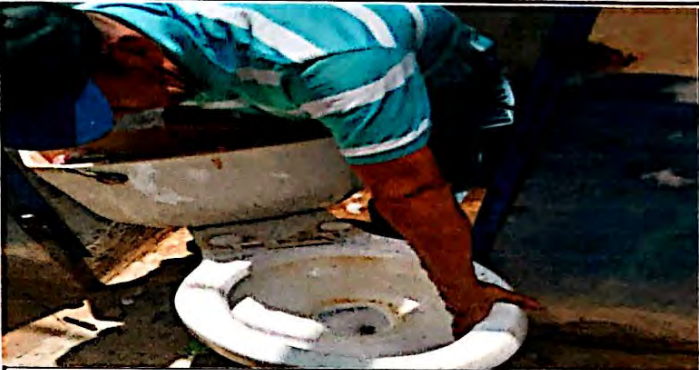
Foto 2: Se analiza el avance en el desmontaje de los inodoros existentes por el mal estado que se encuentran y sustituirlos por nuevos inodoros, en el modulo de servicios sanitarios.

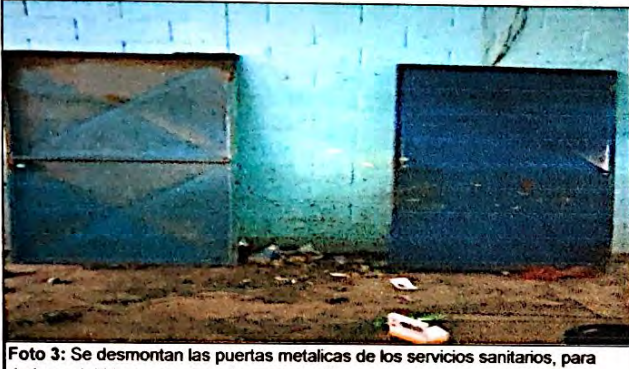
Foto 3: Se desmontan las puertas metalicas de los servicios sanitarios, para darle su debido mantenimiento y reparación.

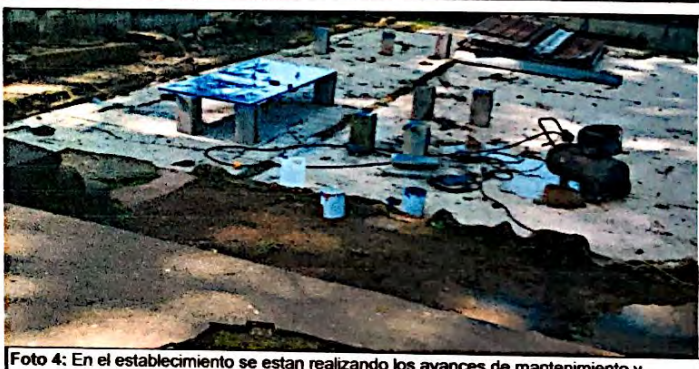
Foto 4: En el establecimiento se estan realizando los avances de mantenimiento y reparaciones de puertas, para los cubilos de los servicios sanitarios.

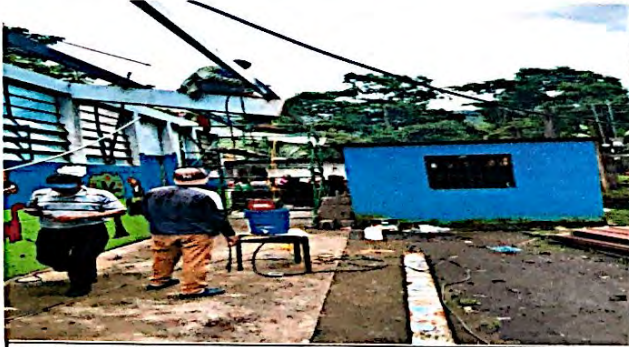
Foto 5: Desmontaje de estructura de metal en mal estado para sustituirla por estructura nueva. Avance en proceso exitoso.

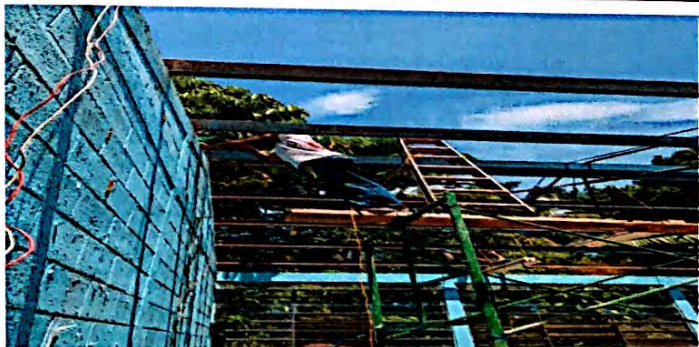
Foto 6: Mantenimiento de estructura de metal que aun se encuentra en buen estado, el mantenimiento incluye lijado y pintura anticorrosiva.
