REGISTRO FOTOGRÁFICO DE AVANCE

| NOMBRE DEL ESTABLECIMIENTO: | ESCUELA OFICIAL RURAL MIXTA | DIRECCIÓN DEL ESTABLECIMIENTO: | MICRO-PARCELAMIENTO CHUCHU |
| CÓDIGO DEL ESTABLECIMIENTO: | 05-01-0249-43 | FECHA DE LA INSPECCIÓN: | 9/08/2024 |

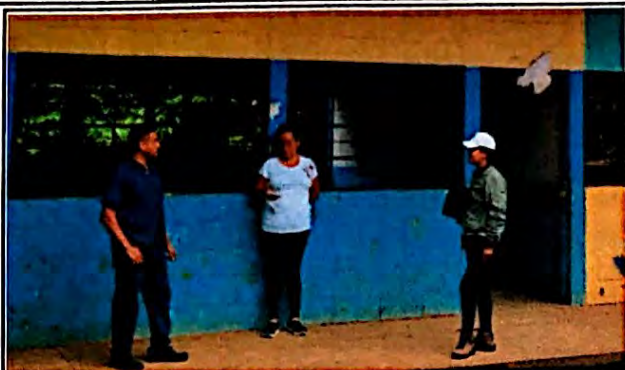
Foto 1: Se tiene una breve reunión antes de empezar el recorrido de recepción finalizado al 100% de ejecución.

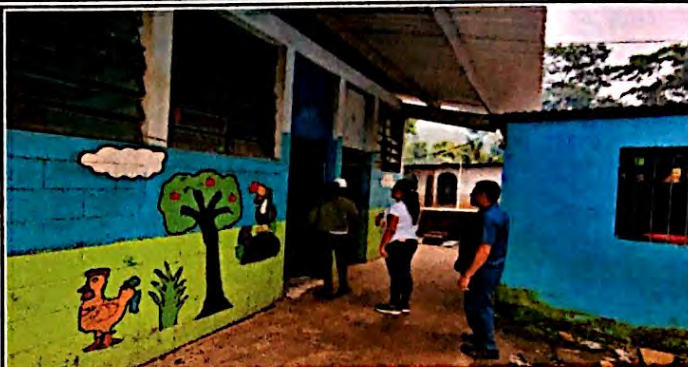
Foto 2: Se Empieza el recorrido en el modulo de servicios sanitarios juntamente con directora y presidente de OPF.

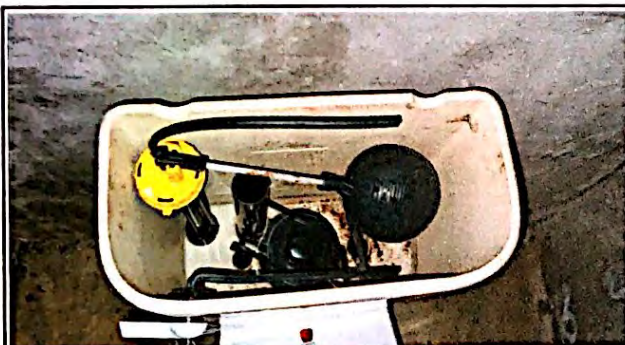
Foto 3: Presidente de OPF, expone a la evaluadora de cambio la colocación de nuevos kits de servicios sanitarios, finalizado al 100%.

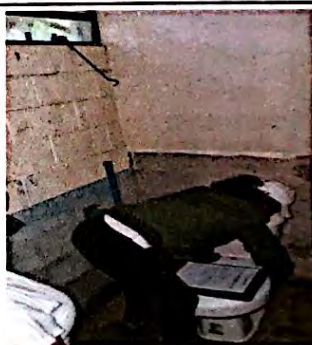
Foto 4: Evaluadora de campo inspecciona las instalaciones de los accesorios en los inodoros, en el modulo de servicios sanitarios.

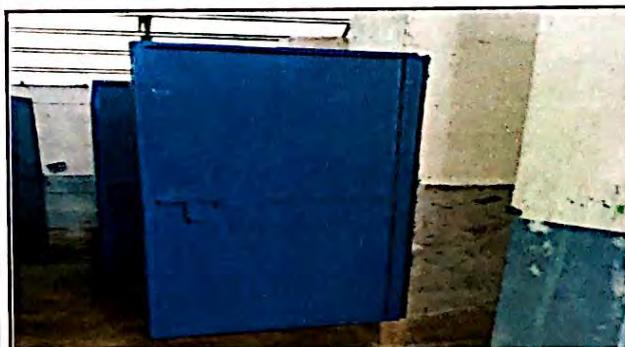
Foto 5: Trabajo de mejoramiento de herrería, incluye lijado y pinturas en puertas de cada cubículo de los inodoros.

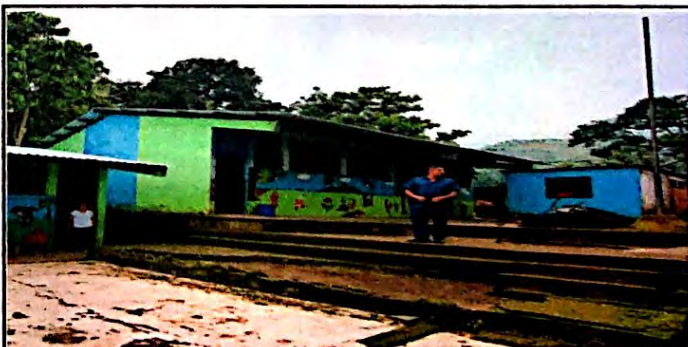
Foto 6: Instalación de lamina troquelada aluzinc calibre 26 y mantenimiento de estructura de metal, incluye lijado y pintura anticorrosiva en el modulo de aula juntamente con servicios sanitarios.

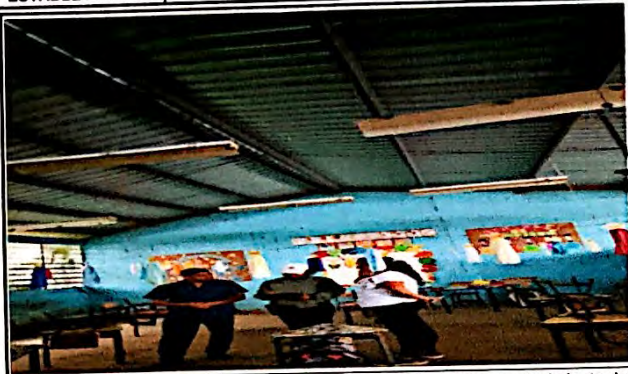
Foto 7: Instalación de lamina troquelada aluzinc calibre 26 y mantenimiento de estructura de metal, incluye lijado y pintura anticorrosiva en el modulo de aula juntamente con servicios sanitarios. Finalizado

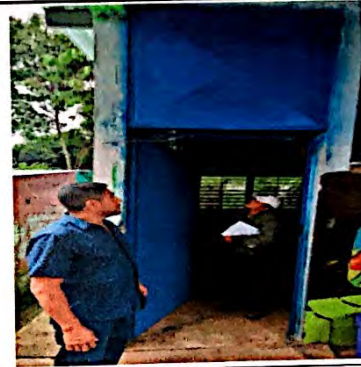
Foto 8: Reparación y mantimientio en puerta de metal del salón de clases. Fianlizado

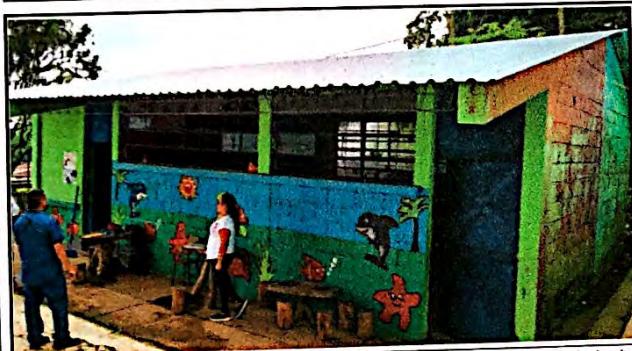
Foto 9: Modulo de dirección con salon de clases, Donde se recibo el trabajo de cambio de lamina troquelada aluzinc calibre 26 y mantenimiento en su estructura metalica tipo Joins.

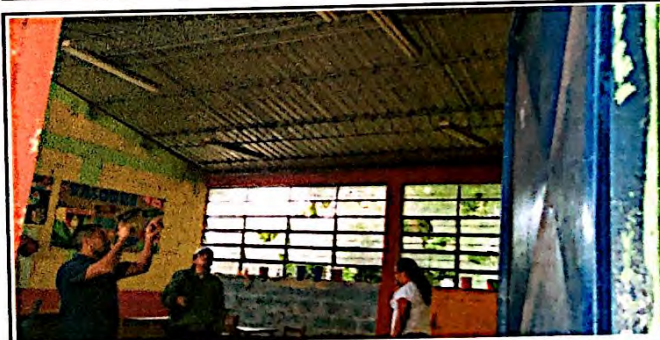
Foto 10: Presidente de OPF entrega el trabajo de cambio e instalación de lamina troquelada aluzinc calibre 26 a evaluadora de campo, el modulo de dirección mas salon de clases, finalizado.

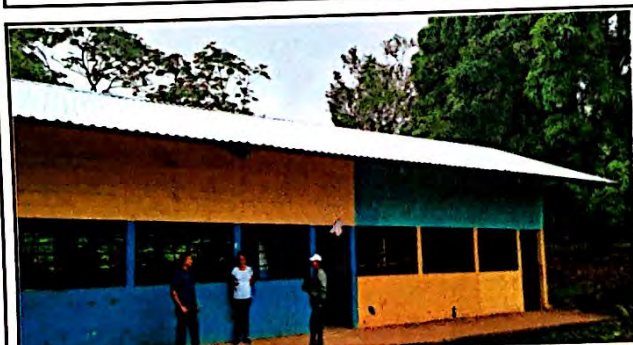
Foto 11: Se logró con la buena gestión un trabajo adicional llamado de otra manera remanente, la instalación de lamina troquelada aluzinc calibre 26 y mantenimiento en estructura en modulo de aulas lado NORESTE EXTERIOR.

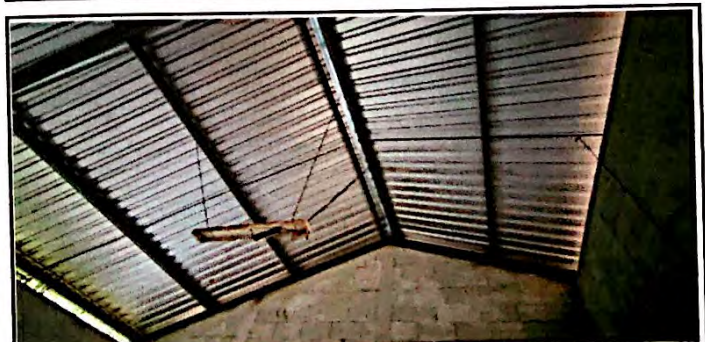
Foto 12: Instalación de lamina troquelada aluzinc calibre 26 y mantenimiento en estructura en modulo de aulas lado NORESTE INTERIOR. Trabo adicional finalizado.
