REGISTRO FOTOGRÁFICO

| NOMBRE DEL ESTABLECIMIENTO: | EORM GONZALO ADOLFO SANTIZO SANTIZO | DIRECCIÓN DEL ESTABLECIMIENTO: | 4A. AVENIDA 22-04 ZONA 5 COLONIA CAÑAVERAL I. |
| CÓDIGO DEL ESTABLECIMIENTO: | 05-01-1826-43 | FECHA DE LA INSPECCIÓN: | 4/04/2024 |

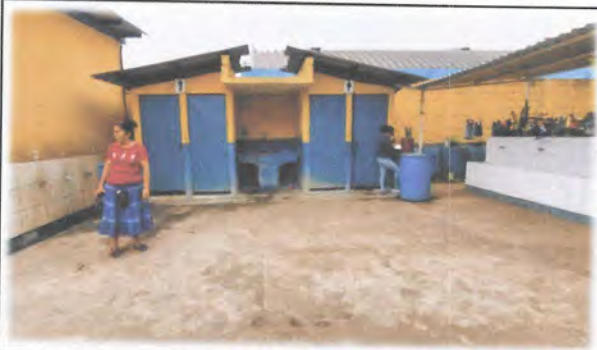
Foto 3: Mejoramiento de servicios sanitarios uno, Incluye reparación, cambio de tubería, artefactos, accesorios y azulejo y bebederos.

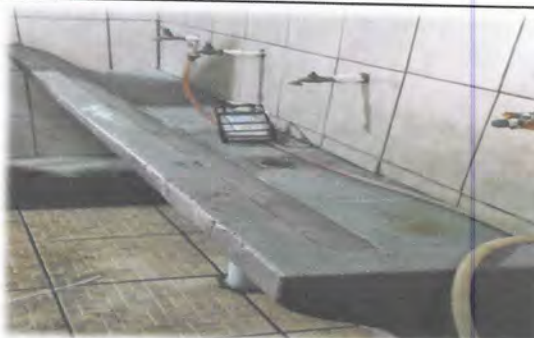
Foto 4: Mejoramiento de servicios sanitarios dos, Incluye reparación, cambio de tubería, artefactos, accesorios y azulejo.

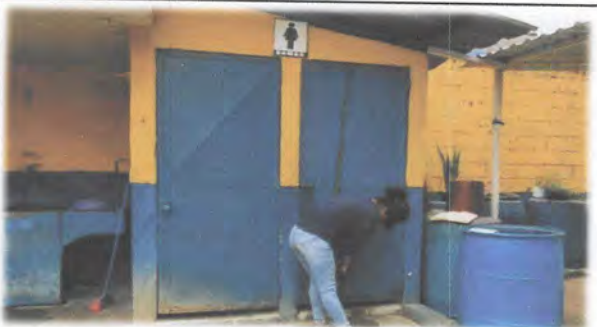
Foto 5: Es necesaria la reparación y mantenimiento de puertas, incluye pintura y chapa.

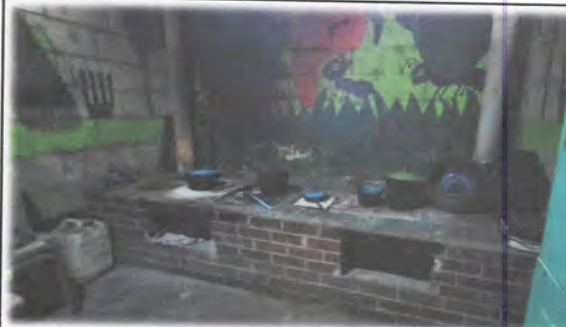
Foto 6: Mejoramiento de cocina, incluye remozamiento de estufa de leña rural, muebles fijos de concreto, y azulejo.

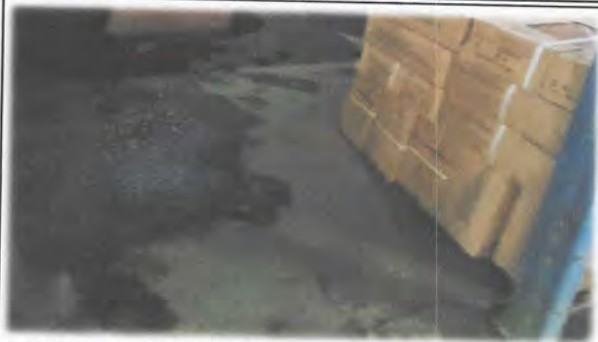
Foto 7: Es necesario el cambio e instalación de piso antideslizante en el módulo de cocina.

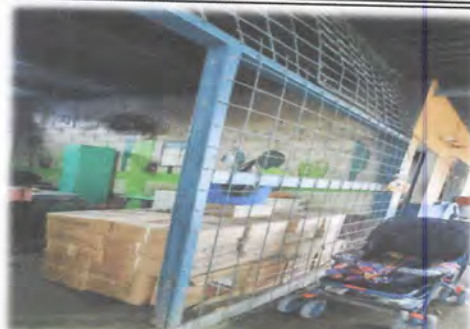
Foto 8: En el módulo de cocina es necesaria la reparación y mantenimiento de puertas, balcones y puertas de gabinetes.

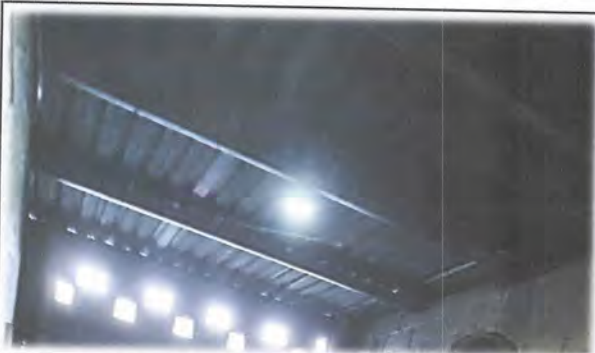
Foto 9: Mantenimiento e instalación de estructura de metal, incluye lijado, pintura anticorrosiva y cambio e instalación de lámina troquelada aluzinc calibre 26. incluye tornillos.

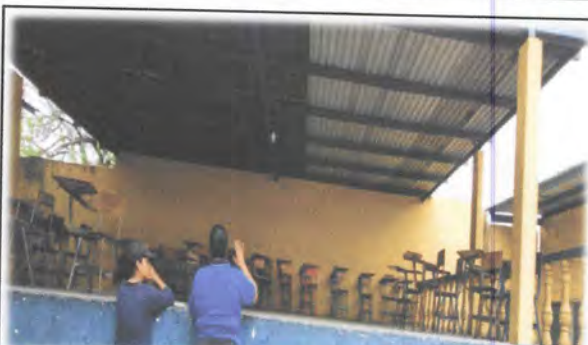
Foto 10: Es necesario el cambio e instalación de estructura de metal, incluye lijado y pintura anticorrosiva en el módulo del escenario.

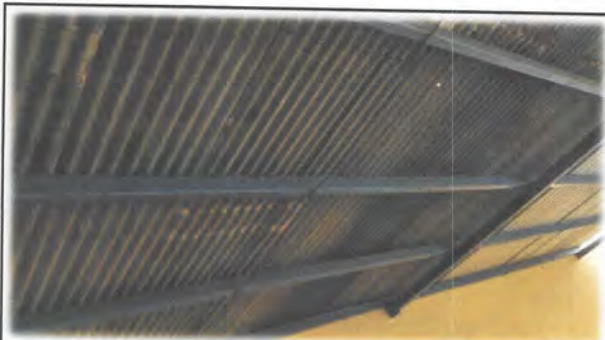
Foto 11: Es necesario el suministro e instalación de lámina troquelada Aluzinc calibre 26 (incluye tornillos) en el módulo del escenario.
