REGISTRO FOTOGRÁFICO DE AVANCE

| NOMBRE DEL ESTABLECIMIENTO: | EORM GONZALO ADOLFO SANTIZO SANTIZO | DIRECCIÓN DEL ESTABLECIMIENTO: | 4A. AVENIDA 22-04 ZONA 5 COLONIA CAÑAVERAL I. |
| CÓDIGO DEL ESTABLECIMIENTO: | 05-01-1826-43 | FECHA DE LA INSPECCIÓN: | 19/07/2024 |

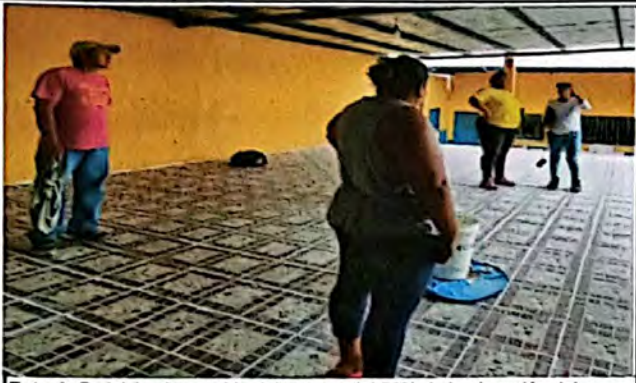
**Foto 1:** Se inicia el recorrido del avance del 50% de la ejecución del remozamiento. Juntamente con la organización de padres de familia, directora y evaluadora de campo.

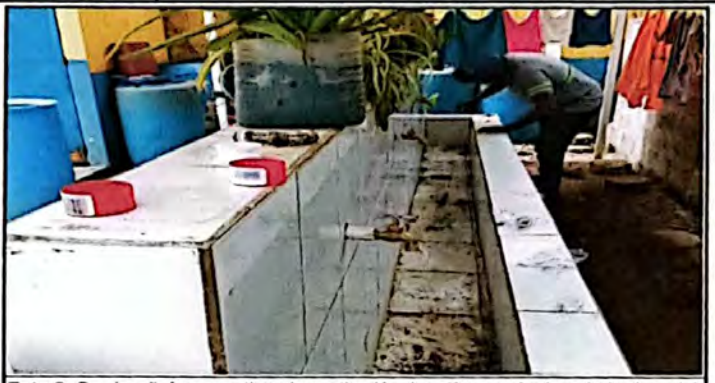
**Foto 2:** Se visualizó que se tiene la sustitución de grifos en el primer bebedero del primer modulo de servicios sanitarios.

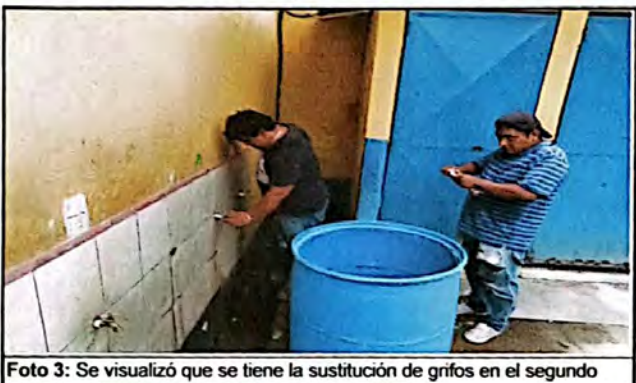
**Foto 3:** Se visualizó que se tiene la sustitución de grifos en el segundo bebedero del primer modulo de servicios sanitarios.

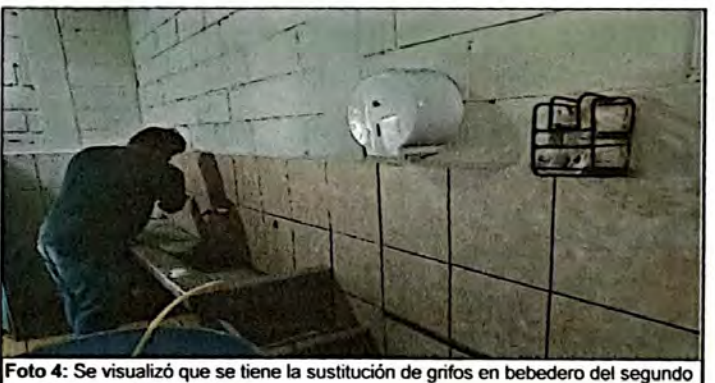
**Foto 4:** Se visualizó que se tiene la sustitución de grifos en bebedero del segundo modulo de servicios sanitarios.

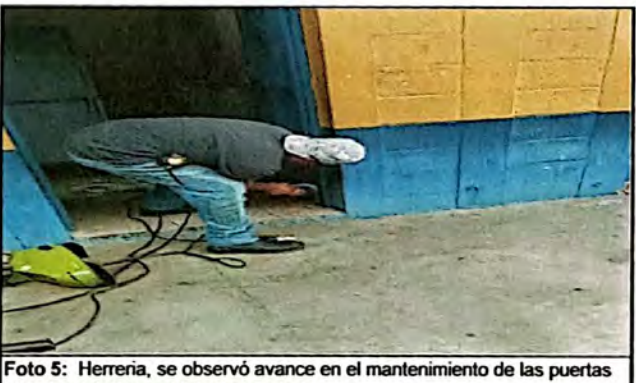
**Foto 5:** Herrería, se observó avance en el mantenimiento de las puertas metálicas de los servicios sanitarios.

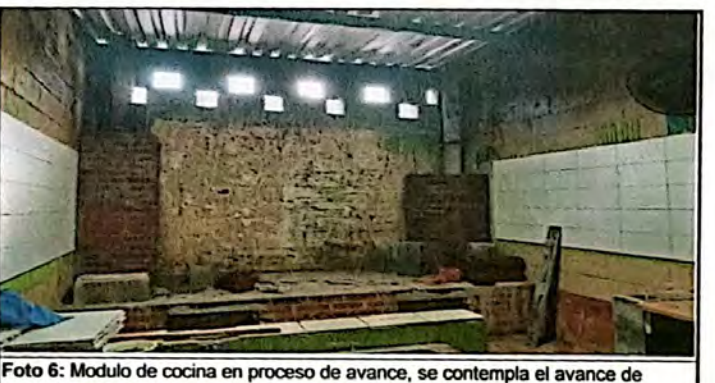
**Foto 6:** Modulo de cocina en proceso de avance, se contempla el avance de reparación de la estufa rural de leña mas chimenea.

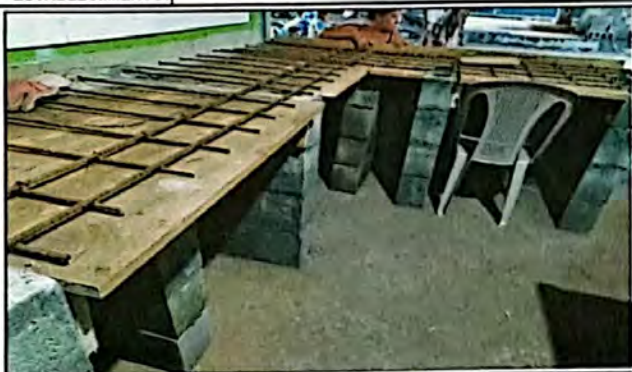
Foto 7: Módulo de cocina en proceso de avance, se contempla el avance de fabricación de muebles fijos. Ejecución en proceso constructivo.

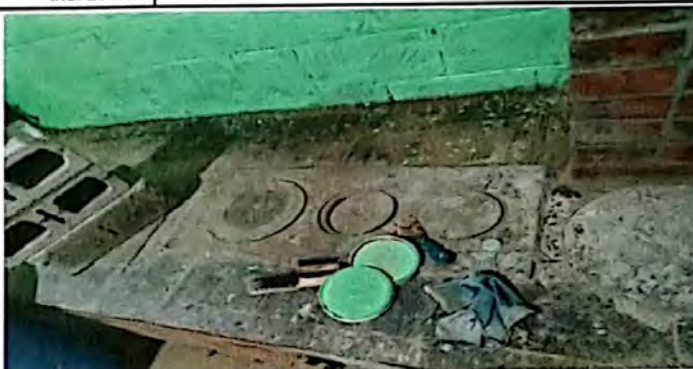
Foto 8: Módulo de cocina en proceso de avance, se contempla el avance la reparación de la plancha metálica de la estufa de leña rural. Ejecución en proceso constructivo.

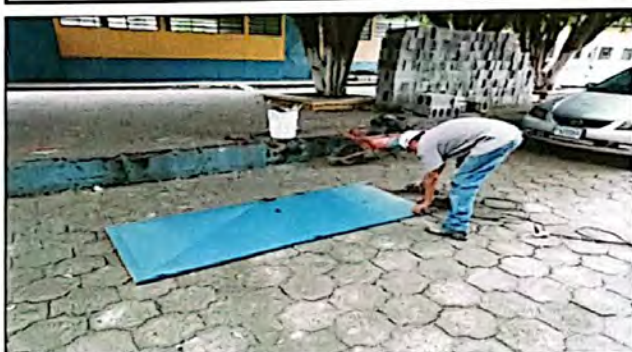
Foto 9: Herrería, se observó avance en el mantenimiento de las puertas metálicas. Ejecución en proceso constructivo.

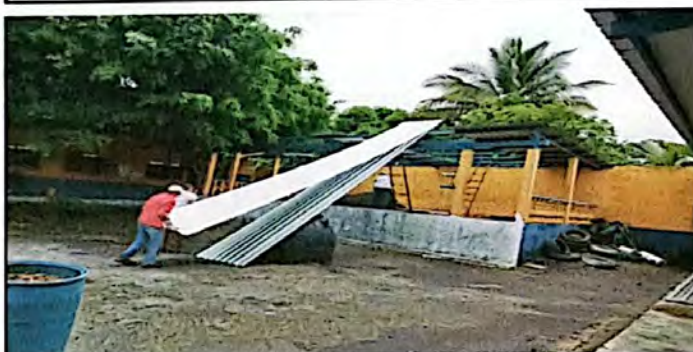
Foto 10: Avance de instalación de lamina troquelada aluzinc calibre 26 sobre la estructura metálica portante que ya ha recibido su mantenimiento que incluye lijado y pintura. En el área de escenario.

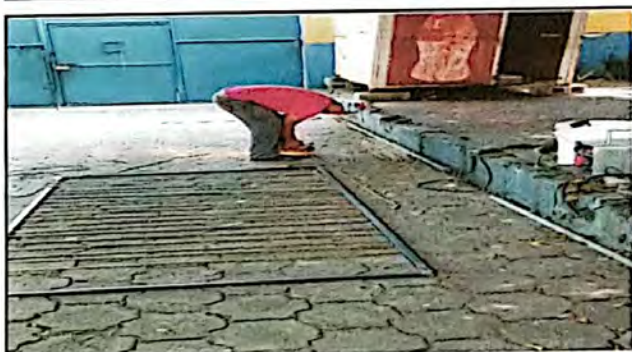
Foto 11: Avance de fabricación de barandas desmontables en el módulo de escenario.

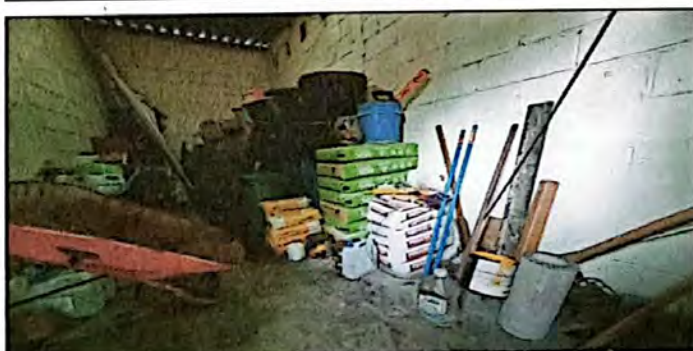
Foto 12: Área de bodega, materiales en buen estado y ordenado.
