REGISTRO FOTOGRÁFICO DE AVANCE

| NOMBRE DEL ESTABLECIMIENTO: | EORM GONZALO ADOLFO SANTIZO SANTIZO | DIRECCIÓN DEL ESTABLECIMIENTO: | 4A. AVENIDA 22-04 ZONA 5 COLONIA CAÑAVERAL I. |
| CÓDIGO DEL ESTABLECIMIENTO: | 05-01-1826-43 | FECHA DE LA INSPECCIÓN: | 15/08/2024 |

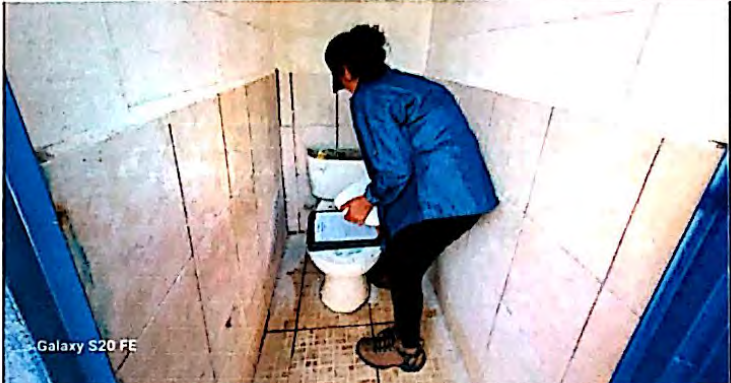
Foto 2: Mejoramiento de servicios sanitarios uno, Incluye reparación, cambio de tubería, artefactos, accesorios y azulejo y bebederos. 7.00 m x 2.55 m, finalizado al 100%

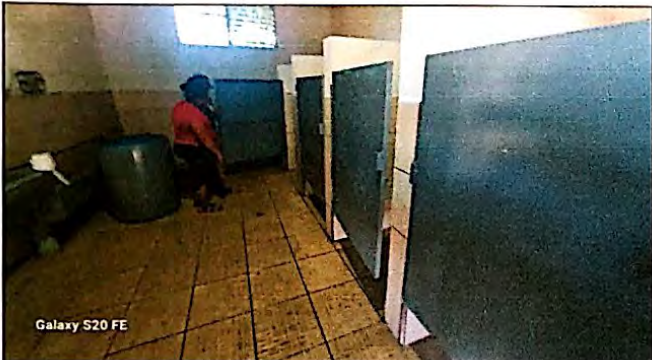
Foto 3: Mejoramiento de servicios sanitarios dos, Incluye reparación, cambio de tubería, artefactos, accesorios y azulejo. 8.00 m x 3.00 m, finalizado al 100%

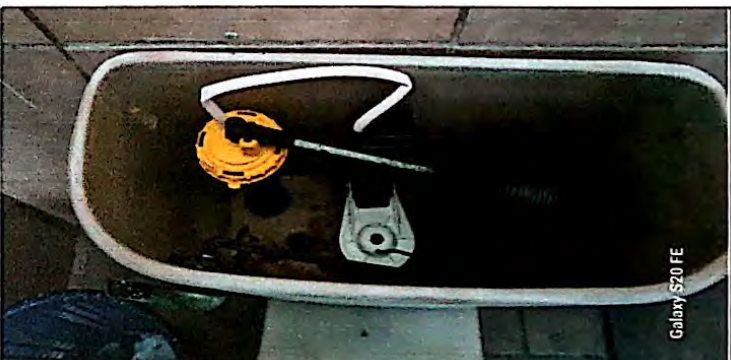
Foto 4: Mejoramiento de servicios sanitarios tres, Incluye reparación, cambio de tubería, artefactos, accesorios y azulejo. 8.00 m x 3.00 m, finalizado al 100%

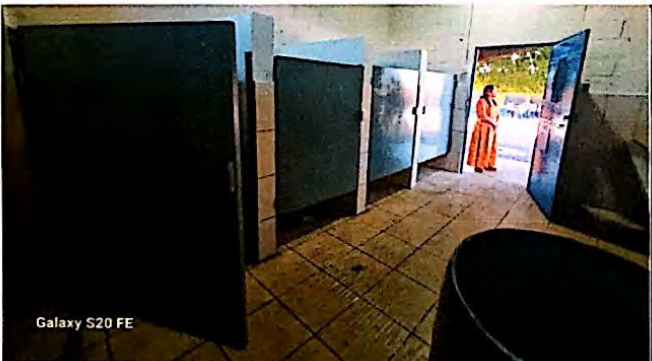
Foto 5: Herrería, Reparación y mantenimiento de puertas en módulos de servicios sanitarios, incluye pintura y chapa, finalizado al 100%

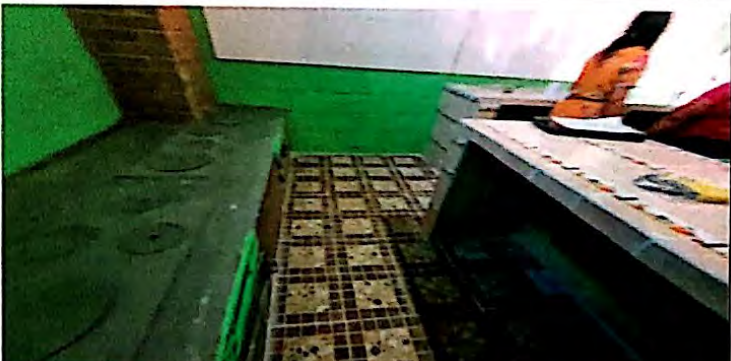
Foto 6: Mejoramiento de cocina, Incluye remozamiento de estufa de leña rural, muebles fijos de concreto, y azulejo, finalizado al 100%

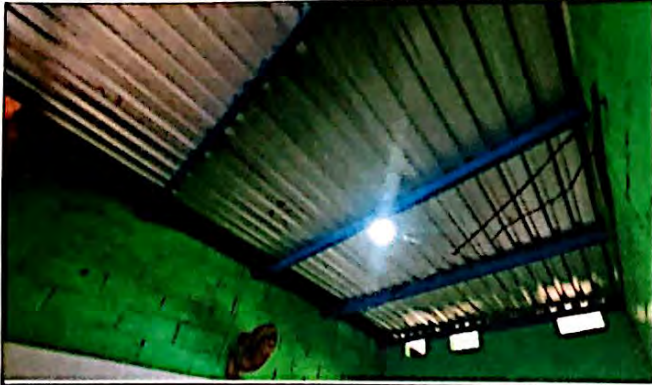
Foto 7: Módulo de cocina, cambio e instalación de lámina troquelada aluzinc calibre 26. Incluye tornillos, finalizado al 100%

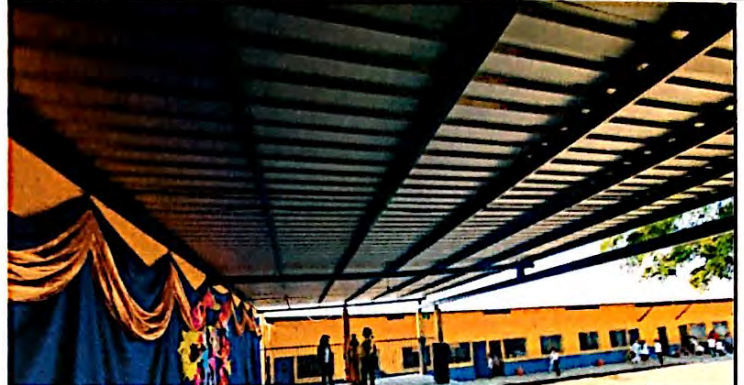
Foto 8: Área de escenario, suministro e instalación de lámina troquelada Aluzinc calibre 26 (incluye tornillos), finalizado al 100%

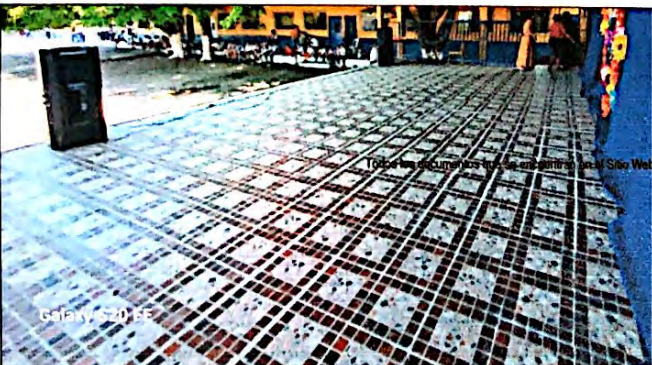
Foto 9: Cambio e instalación de piso en el área del escenario finalizada al 100%

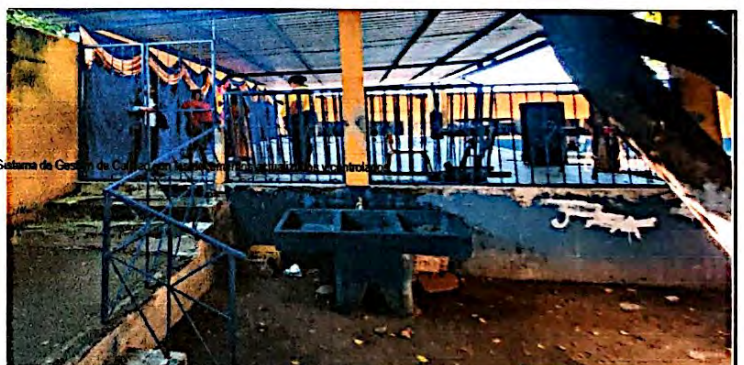
Foto 10: Puerta tipo reja y barandal en área del escenario finalizada al 100%

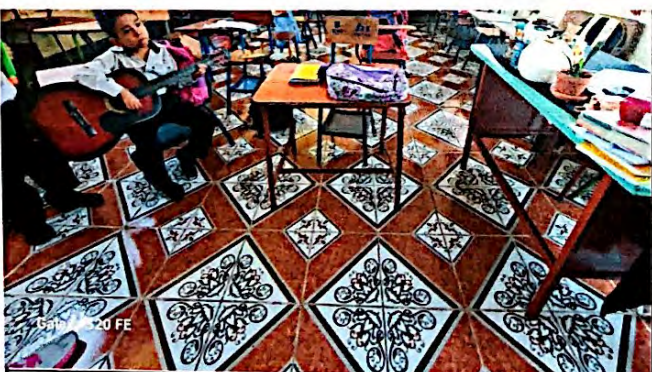
Foto 11: Cambio e instalación de piso cerámico en módulo de aulas, finalizado al 100%
