REGISTRO FOTOGRÁFICO DE AVANCE

| NOMBRE DEL ESTABLECIMIENTO: | ESCUELA OFICIAL RURAL MIXTA | DIRECCIÓN DEL ESTABLECIMIENTO: | COLONIA LA CEIBA |
| CÓDIGO DEL ESTABLECIMIENTO: | 05-01-2015-43 | FECHA DE LA INSPECCIÓN: | 4/07/2024 |

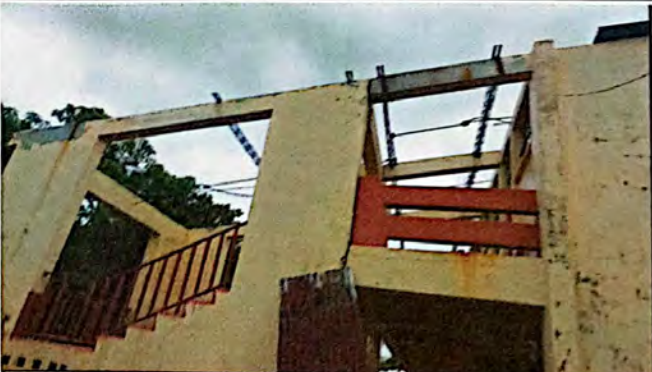
Foto 1: Cambio e instalación de lamina, por lamina troquelada aluzinc calibre 26 (incluye tornillos) en módulo de aulas. Se observa el módulo de gradas del primero al segundo nivel que estaba cubierto por láminas que ya fueron desmontadas.

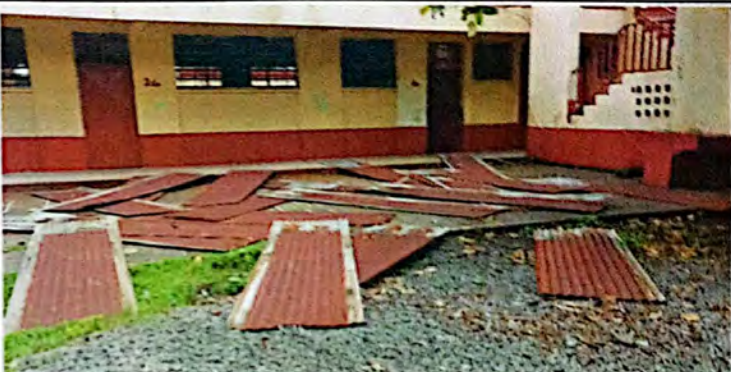
Foto 2: Lámina desmontada del 1er módulo de aulas, se puede observar su avanzado estado de deterioro.

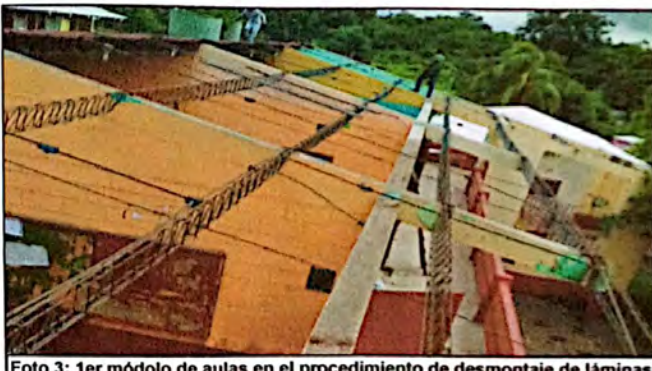
Foto 3: 1er módulo de aulas en el procedimiento de desmontaje de láminas para luego continuar el proceso con la sustitución de estas.

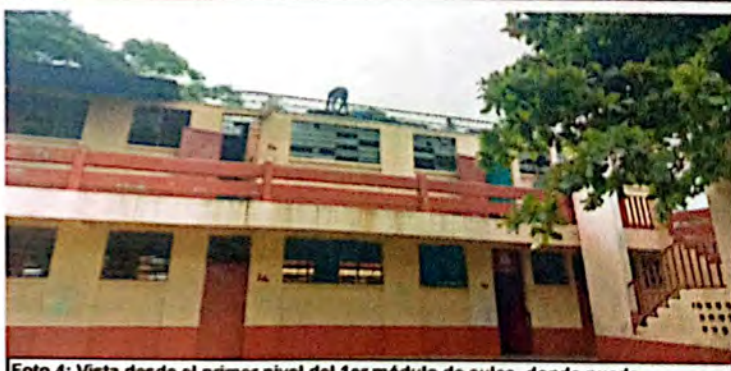
Foto 4: Vista desde el primer nivel del 1er módulo de aulas, donde puede observarse el procedimiento de desmontaje de las láminas.

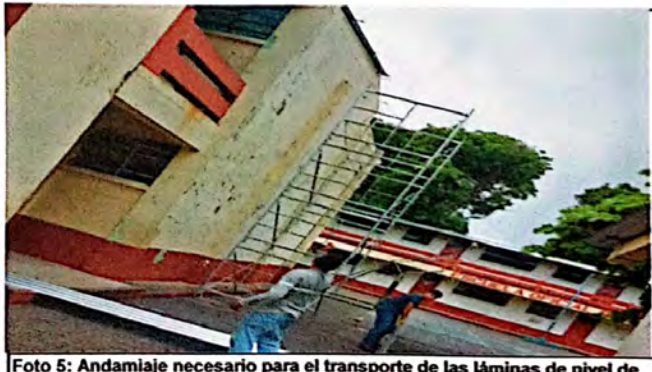
Foto 5: Andamiaje necesario para el transporte de las láminas de nivel de suelo hasta el segundo nivel del 1er módulo de aulas.

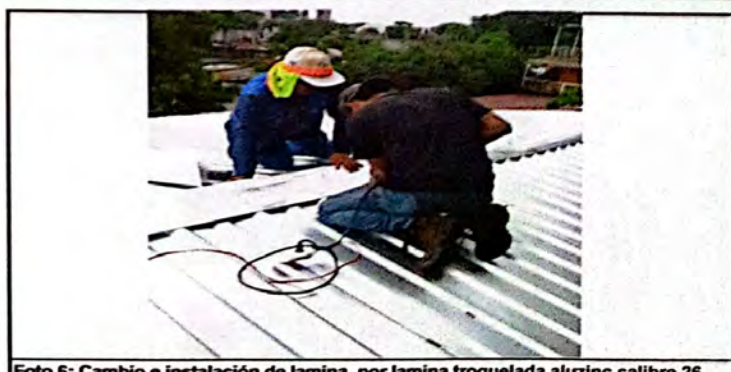
Foto 6: Cambio e instalación de lamina, por lamina troquelada aluzinc calibre 26 (incluye tornillos). Instalación de las primeras láminas en el 1er módulo de aulas.

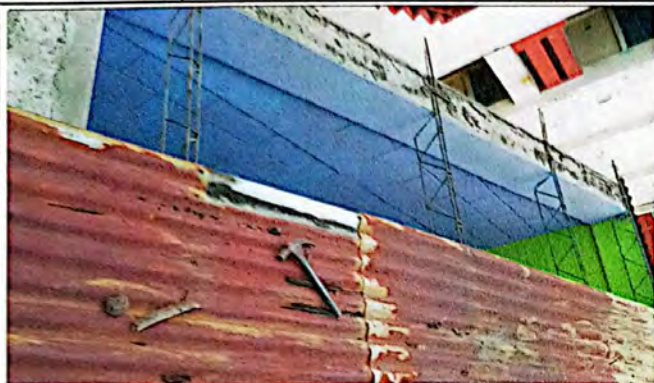
Foto 7: Cambio e instalación de lamina, por lamina troquelada aluzinc calibre 26 (incluye tornillos). Se observa el proceso de desmontaje en el 2do módulo de aulas más dirección del establecimiento.

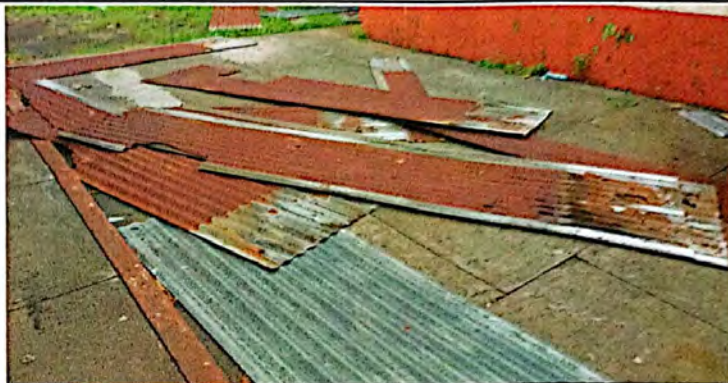
Foto 8: Lamina desmontada del 2do módulo de aulas más dirección, se puede observar su avanzado estado de deterioro.

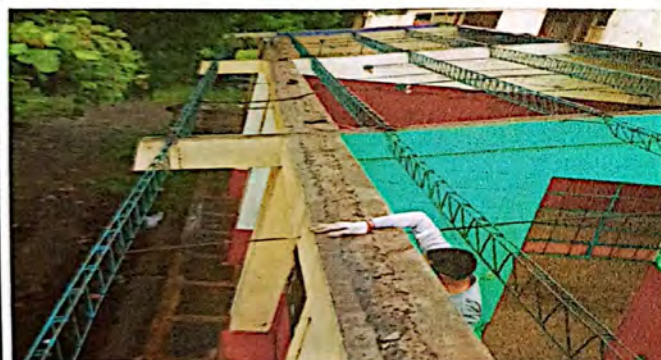
Foto 9: 2do módulo de aulas más dirección en el procedimiento de desmontaje de láminas para luego continuar el proceso con la sustitución de estas.

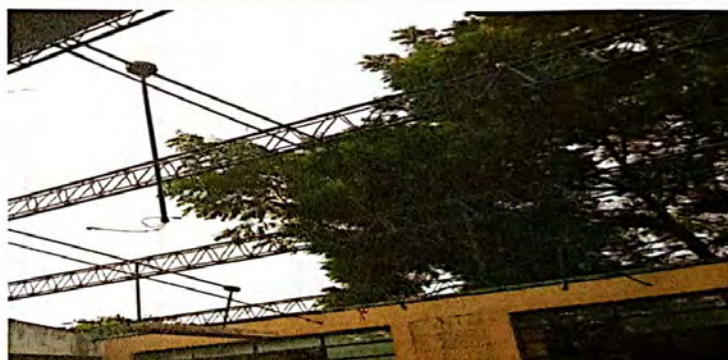
Foto 10: 2do módulo de aulas más dirección en el procedimiento de desmontaje de láminas para luego continuar el proceso con la sustitución de estas.

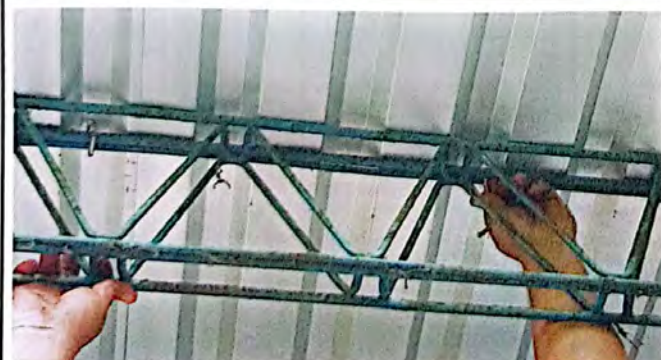
Foto 11: Cambio e instalación de lámina, por lámina troquelada aluzinc calibre 26 (incluye tornillos). Se observa el proceso de fijación de las primeras láminas en el 2do módulo de aulas más dirección.

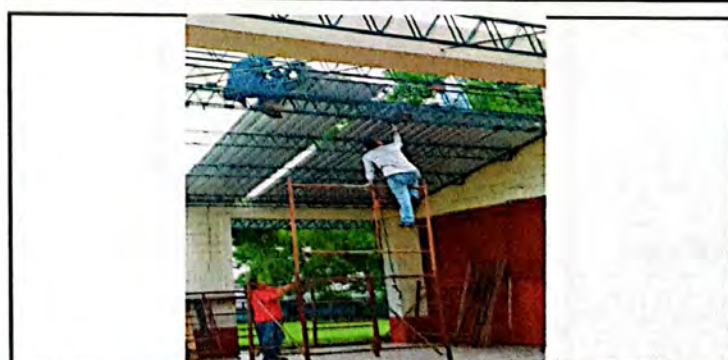
Foto 12: Se observa el andamiaje necesario para el transporte de las láminas de nivel de suelo hasta el techo del 2do módulo de aulas más dirección.
